医療事故情報収集等事業 「医療安全情報 No. 162」の提供について

# 医療 安全情報

No.162 2020年5月

## ベッドへの移乗時の転落

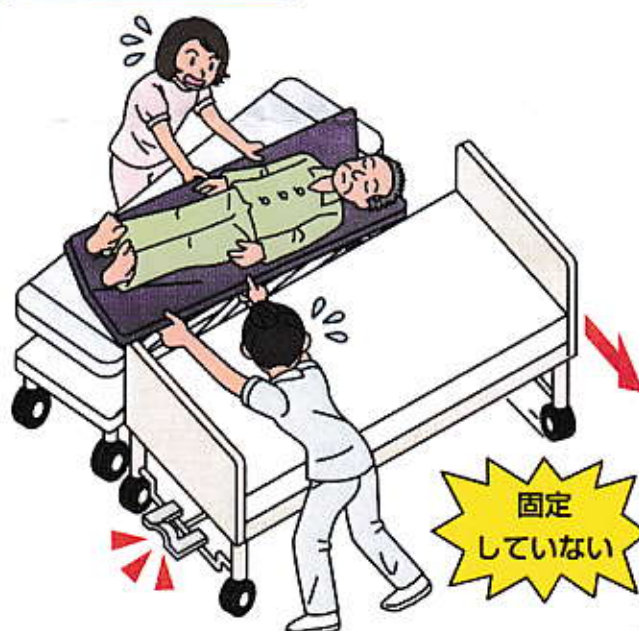
事例1のイメージ

入浴用ストレッチャーからベッドへの移乗の際、看護師と看護助手はそれぞれベッド側とストレッチャー側に立った。ベッドを固定していない状態で患者を載せたスライダー（移乗補助器具）を押したところ、ベッドが動いて患者が転落した。頭部CT検査を実施し、後頭部皮下出血と診断した。

- ・移乗前にベッド・ストレッチャーを固定し、確実に固定されていることを確認する。
- ・移乗時、介助者は適切な位置につく。
- ・スライダーなどの移乗補助器具の使用方法を周知する。
