医療事故情報収集等事業 「医療安全情報 No. 121」の提供について

経鼻栄養チューブの誤挿入

No.121 2016年12月

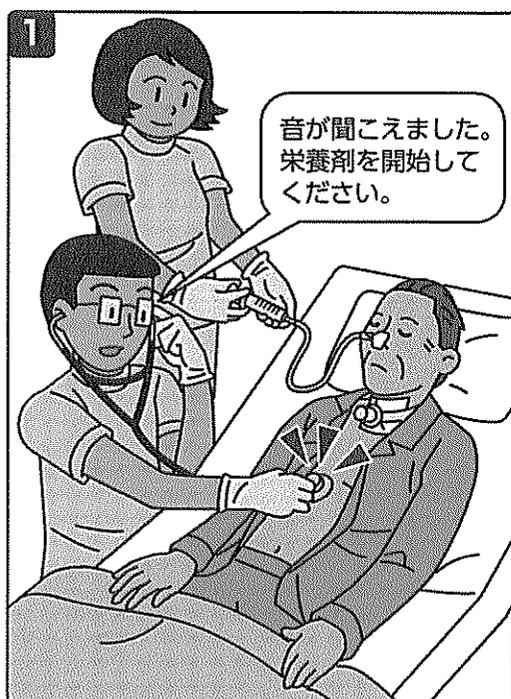
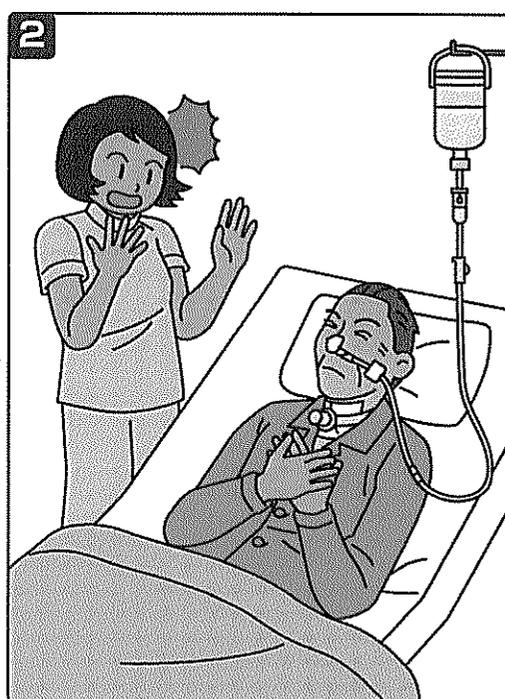
事例1のイメージ

経鼻栄養チューブを挿入後、気泡音の聴取のみで胃内に入ったと判断したが、実際には気道に誤挿入されていた事例が報告されています。いずれも、誤挿入のまま栄養剤や内服薬を注入し、患者の呼吸状態に影響があった事例です。

医師は、気管切開している患者に経鼻栄養チューブを挿入後、気泡音を聴取し、チューブが胃内に入ったと判断した。その後、看護師が栄養剤の注入を開始したところ、患者は咳き込み、呼吸苦を訴えた。医師は気管孔から気管支鏡を行い、気管内に経鼻栄養チューブが挿入されていることが分かった。

- ・経鼻栄養チューブの挿入後、胃内容物を吸引して胃内に入ったことを確認する。胃内容物が吸引できない場合、エックス線撮影によりチューブの先端の位置を確認する。

- ・経鼻栄養チューブが胃内に挿入されていることを確認する際、気泡音の聴取のみでは信頼できる方法ではありません。
- ・経鼻栄養チューブの挿入後、胃内に挿入されていることを確認する手順を決め、遵守しましょう。
