公益財団法人 日本医療機能評価機構

医療  
安全情報

## 手術部位の左右の取り違い —脳神経外科手術—

No.128 2017年7月

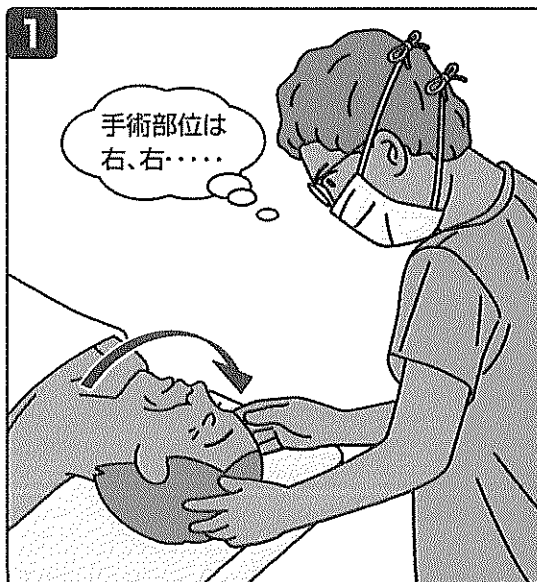
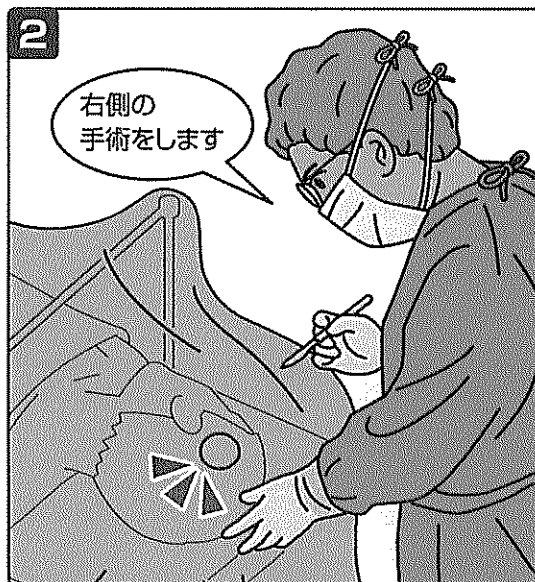
### 事例1のイメージ

- いずれも、画像は確認したがポジショニングなどを行う前に手術部位を確認しなかった事例です。
- 4件は、執刀直前に医師が声に出した手術部位と執刀部位を照合しなかった事例です。

患者の入室後、執刀医は助手の医師、外回り看護師と画像を見て、手術部位が右側であることを確認した。器械出し看護師は、術側を把握していなかった。執刀医は、患者の顔が右を向き、術野が下になっていることに気づかず、術野とは反対の左側の頭部を剃毛し、局所麻酔を行った。執刀医は、消毒・ドレーピングを行い、執刀直前に、患者名、疾患名、術式、術側(右側)を周囲に伝えたが、術野が右側であることを誰も確認しなかった。皮膚切開後、骨を削り硬膜を切開する際に、助手の医師が血腫がないことに気づき、左右を取り違えたことが分かった。

- ・脳神経外科手術では、ポジショニングなどの手術準備の直前に、医師・看護師など複数の医療スタッフで画像の所見と手術部位を照合する。
- ・執刀直前に手術部位を確認する際は、医師が声に出した手術部位と執刀予定の部位と手術申込書を照合する。
