私たちの町の文化財 池のほとりの不思議

## ■第9話 百塔の復元

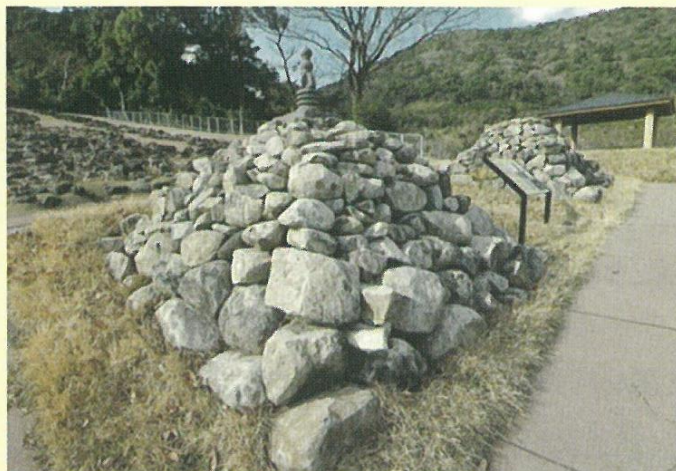
平成27年度に完了した史跡整備に伴い、この塔の復元を行っています。石積みはピラミッド状に積まれ、頂部には出土品を模造した塔の部材が組みられています。ただし塔の数に対して部材の出土数が少ないため、百塔全てがこの通りではなかったのでしょうか。

◆復元された塔

池辺寺の根本御座所(中心)は百塚地区にある百塔という石積みです。調査当初、塔は崩れていて石がゴロゴロ転がっている状況でしたが、選別しながらどかすと、一辺が2.4mの正方形、石積み同士は2.4mの間隔で、東西に10列、南北に10列の計100基が整然と配置されていることが確認されました。石積みの外側は面をそろえて並べられています。
