**緑川水系藻器堀川、保田窪放水路  
河川整備計画**

**令和 6 年(2024 年) 1 月**

**熊 本 市**

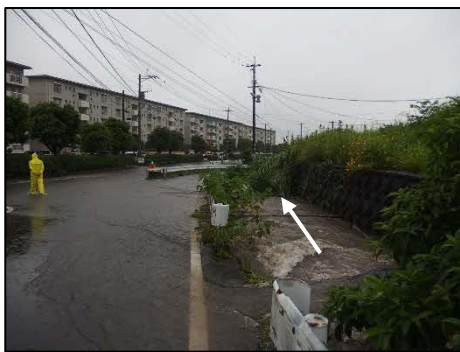
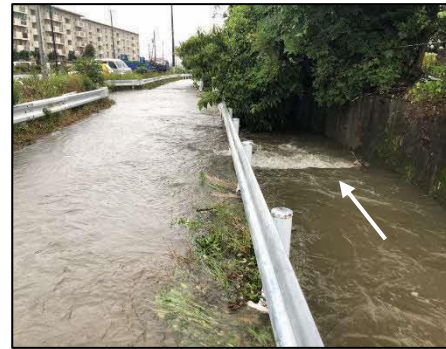
市街地を流れる藻器堀川、保田窪放水路は、下流から着実に河川改修事業を実施しているところですが、上流部の未改修区間では、川幅が狭く、横断工作物である道路橋も支障となり、度々豪雨による溢水が生じています。

平成 27 年 (2015 年) 6 月撮影 (藻器堀川)

令和 2 年 (2020 年) 6 月撮影 (藻器堀川)

このため、河川改修により流下断面を確保し、早期に被害軽減を図ることが重要です。
