熊本駅白川口駅前広場整備事業について

2. デザインの進捗

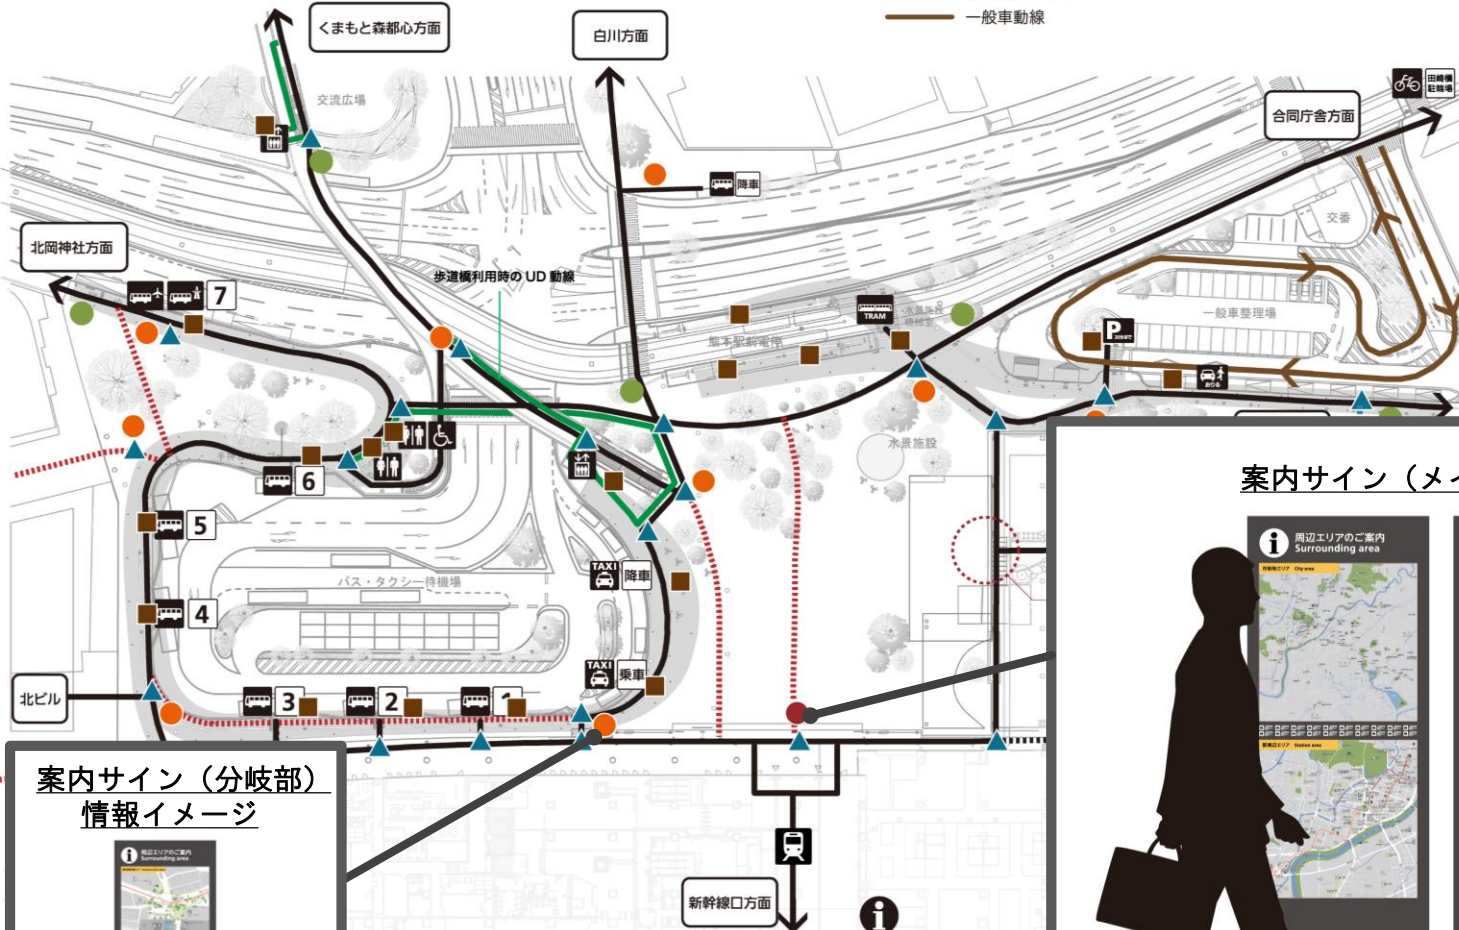
サイン情報配置図（案）

- メイン動線
- ⋯ サブ動線
- UD 動線
- ⋯ 住民の動線
- ⋯ JR 施設内動線
- 一般車動線
- 案内地点（メイン）
- 案内地点（分岐部）
- 案内地点（周辺案内）
- ▲ 誘導地点
- 記名地点

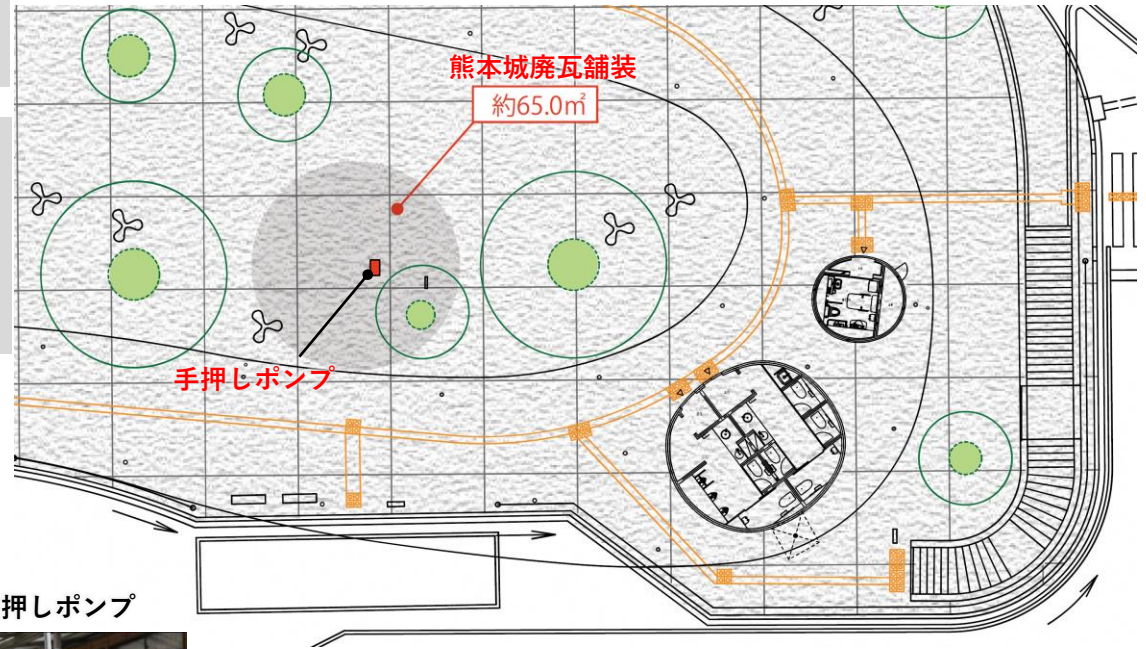
■配置図

- ・常時利用可能な深井戸（H=約50m）
- ・利用者がレバーで手を挟まないようにカバーを設置
- ・周辺の舗装を熊本城廃瓦舗装に仕立てる
- ・手押しポンプの利用方法、防災の意識啓発のための学習サインを設置

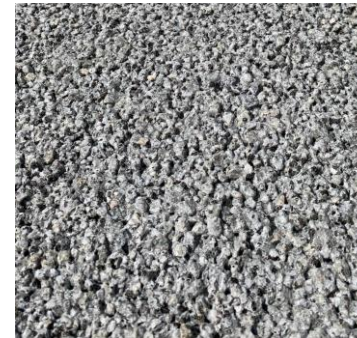
“広場舗装“

透水性コンクリート舗装（白御影）
ショットブラスト仕上げ

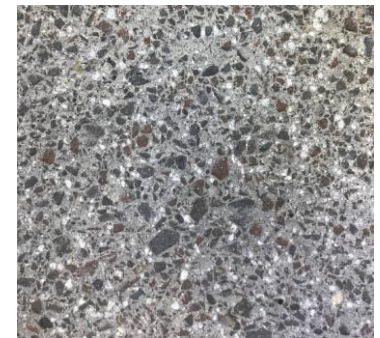
“熊本城廃瓦舗装“

被災した熊本城の瓦を再利用。
左記の舗装材に混入。

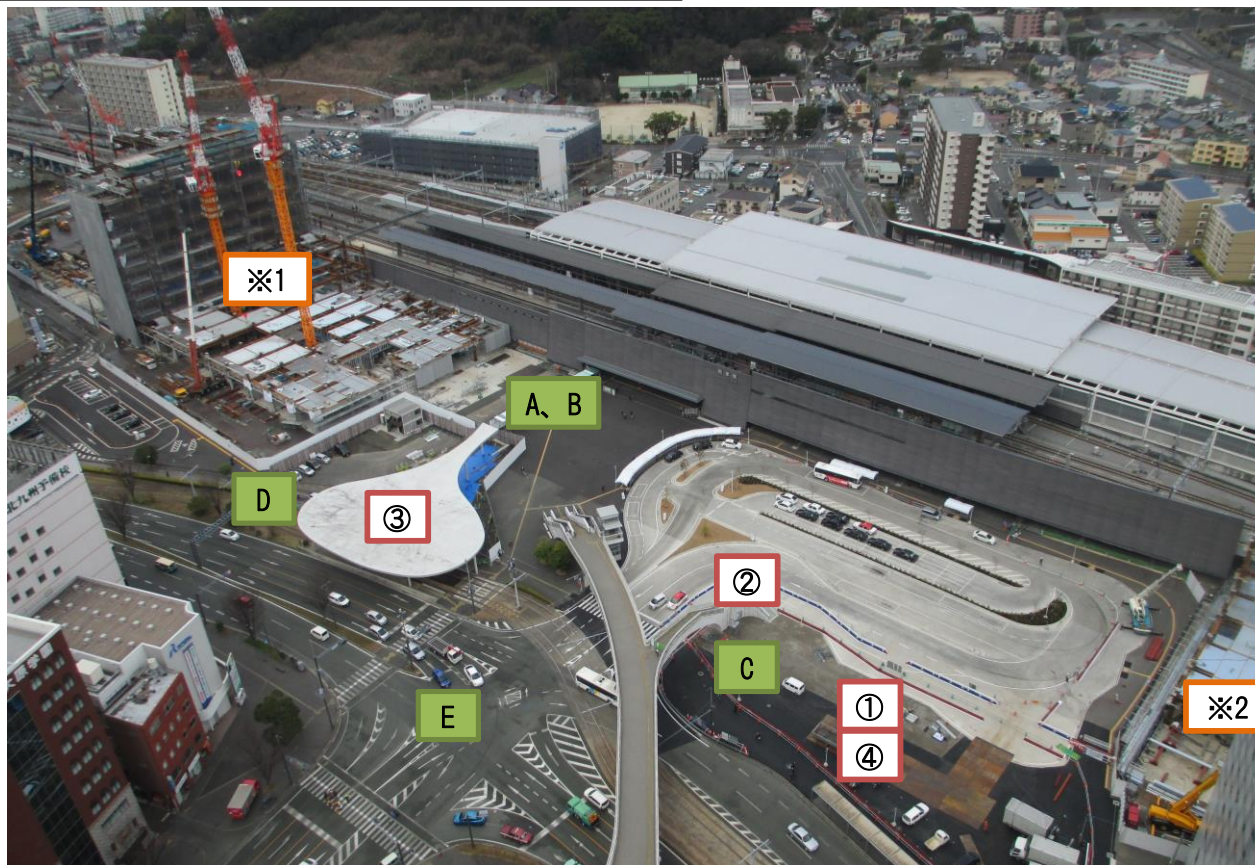
◆ 工事状況(2020年2月5日時点)

No	工事概要	施工業者	竣工予定
①	駅広造成工事	飽南・光栄JV	2020. 2月
②	歩道橋階段改修	親宏(株)	2020. 3月
③	大屋根解体	前田・友栄・近見JV	2020. 7月
④	シェルター新設	(株)大林組	2021. 3月
※1	JR駅ビル	(株)大林組	2021春
※2	JR北ビル	鹿島建設(株)	2020. 12月
