熊本城復旧基本計画 -概要版-(案)

令和5年(2023年)3月改定 熊本市

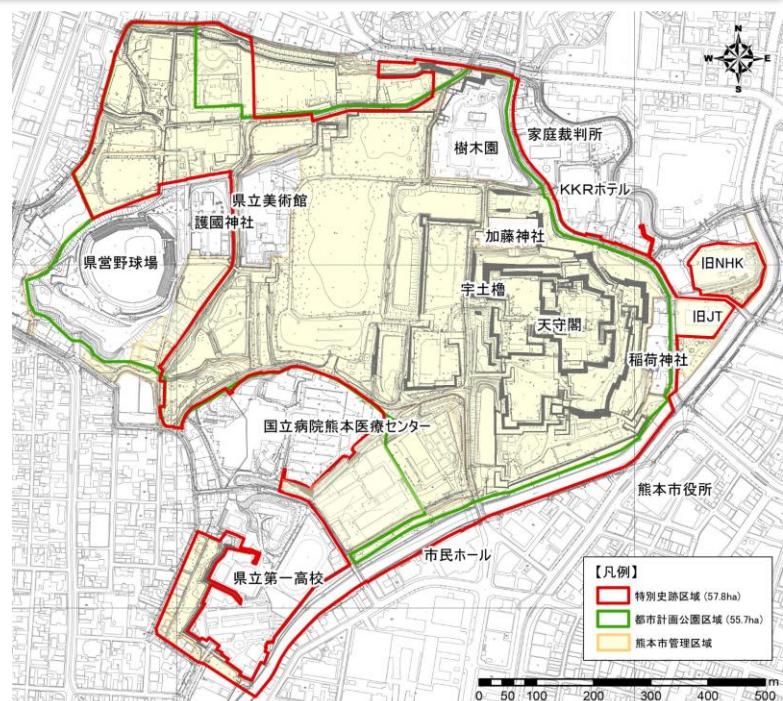
■対象区域は、特別史跡区域(57.8ha)及び都市計画公園区域(55.7ha)です。

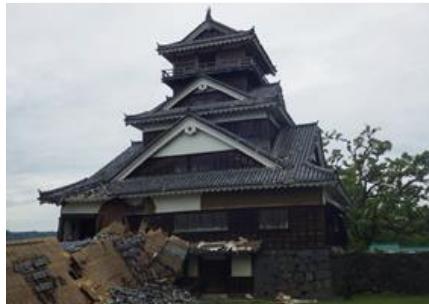
宇土櫓

種類	被害	内容
重要文化財建造物(国指定)	13棟	倒壊2棟、一部倒壊3棟。他は屋根・壁破損など
再建・復元建造物	20棟	倒壊5棟。他は下部石垣崩壊、屋根・壁破損など
石垣	崩落・膨らみ・緩み517面 (うち崩落50箇所、229面)	約23,600m ² （全体の29.9%） うち崩落約8,200m ² （全体の10.3%）
地盤	地盤・地割れ70箇所	約12,345m ²
利便施設・管理施設	26棟	屋根・壁破損など

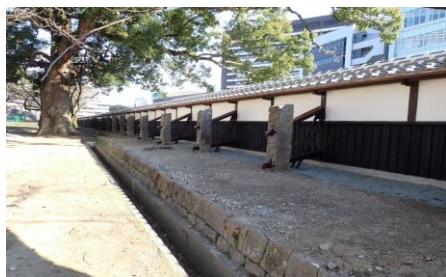
長堀(復旧完了)

■復旧基本計画に沿って着実に復旧工事を進め、令和5年(2023年)3月末時点で、天守閣と長堀の2棟の建造物が復旧完了しました。また、既に復旧が完了したもの以外にも、多くの石垣や建造物についても復旧を進めているところです。便益施設・管理施設についても、公開エリアの拡大状況に応じて順次復旧を行っています。

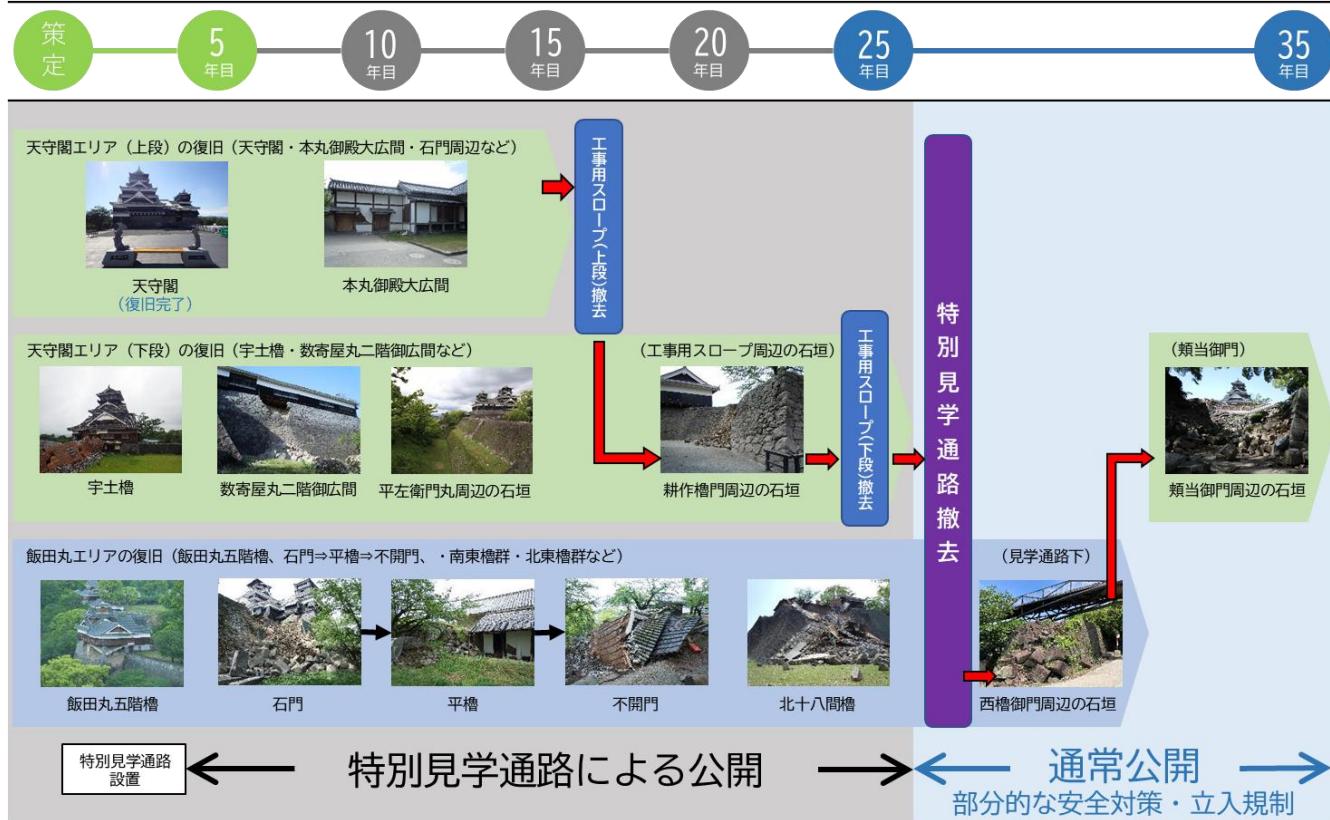
■計画の改定にあたり、全体を5エリア、80工区に再区分し、これまでの実績を踏まえて標準工期や適正な事業量を再設定しました。石垣・建造物等復旧の着手優先度も踏まえると、熊本城全体の復旧工程は下表の通りとなり、復旧期間は、赤矢印で示す必須工程の35年と算定しています。

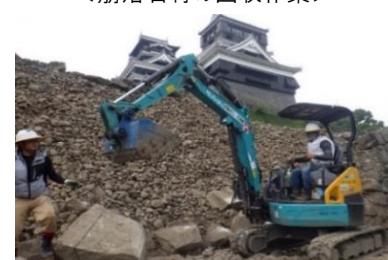
■石垣はネットや大型土のうによる崩落防止対策、建造物等は飯田丸五階櫓などで実施した緊急的な倒壊防止対策を講じました。

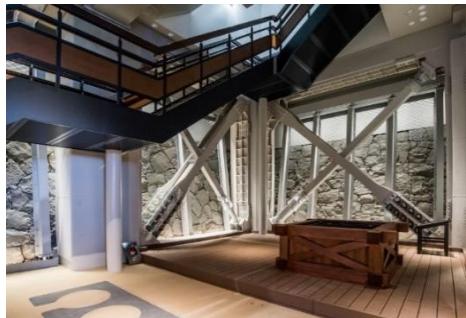
制振ダンパー

■ブレースや摩擦ダンパー、制振装置の採用など最新技術による耐震補強を行いました。また、小天守には跳ね出し架構の採用により石垣と転倒防止構造を分離し、地震時の被害を最小限に留め、加えて、瓦の落下防止や軽量化による耐震化を行いました。

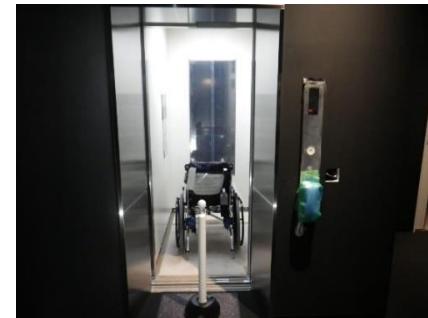
エレベーター

■スロープやエレベーター設置をはじめ、階段の二段手摺りや色調への配慮による転倒防止対策などバリアフリー化を実現し、多目的トイレなどのユニバーサルデザインに対応した施設整備などにも取り組みました。

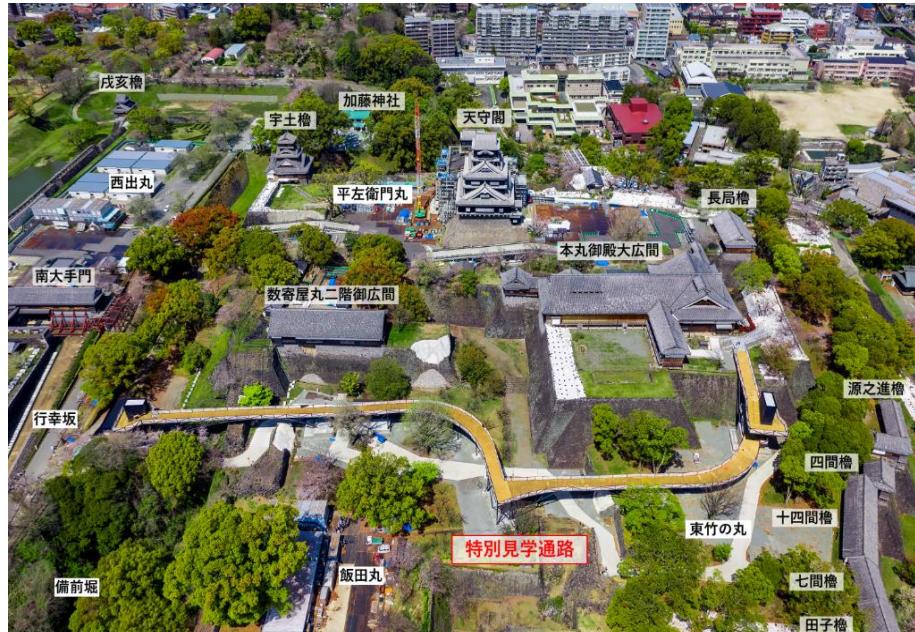
<特別見学通路のルート>

- 令和2年(2020年)3月には、展示型復旧を主旨として、復旧完了までの期間に限って主要区域に特別に設置が認められた特別見学通路が完成し、6月から公開が始まりました。このことにより、復旧工事を計画的・効率的に実施しながら、復旧のスピードを緩めることなく、熊本城の被害状況や復旧過程を安全に観覧いただけるようになりました。

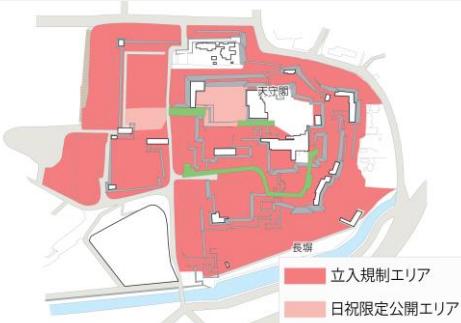
宇土櫓の工事に伴い天守閣西側の平左衛門丸が工事ヤードとなるため、工事用スロープ(下段)の通行が工事のない日曜・祝日限定となっています。
2033 年度～

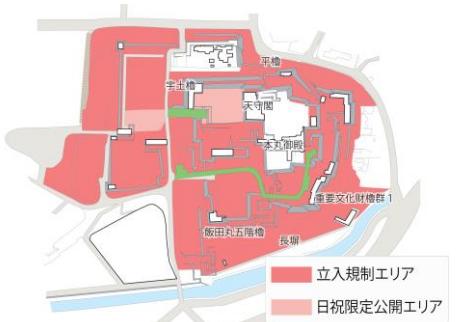
宇土櫓、本丸御殿の復旧完了後、工事用スロープ(上段)撤去とスロープ下の石垣の復旧まで、天守閣前広場と平左衛門丸の行き来ができなくなります。 日曜・祝日限定で工事用スロープ(下段)を通行し、宇土櫓まで公開可能になる予定です。
2037 年度～

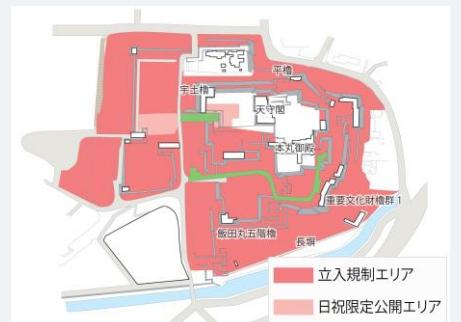
闇り通路を通り、天守前広場から平左衛門丸まで通行可能になります。 数寄屋丸二階御広間の工事のため、工事用スロープ(下段)と平左衛門丸の一部は日曜・祝日限定での公開になる予定です。
2043 年度～

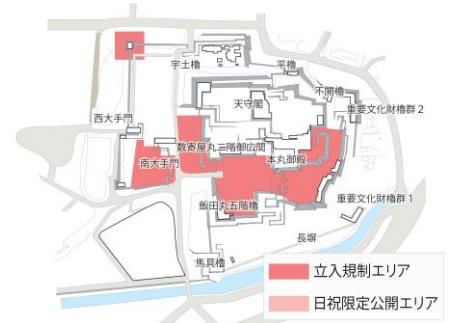
主要区域の復旧が完了し、特別見学通路を撤去するため、飯田丸などの中段エリアに立入規制がかかります。 ※今後、安全な公開ルート及びパリアフリールートの検討を行います。
2049 年度～

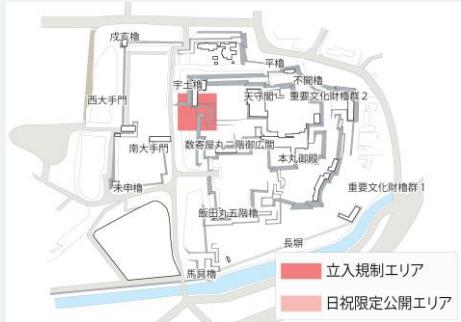
特別見学通路撤去後の石垣工事が完了し、中段エリアの公開が可能になりますが、頬当御門周辺石垣と門の復旧のため、立入規制がかかります。 ※今後、安全な公開ルート及びパリアフリールートの検討を行います。

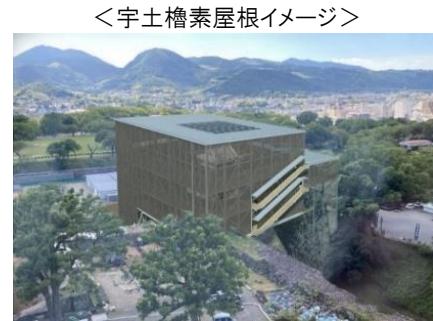
＜宇土櫓素屋根イメージ＞

- 復旧過程の今しか見られない光景を多くの方々に見ていただき、これまで以上に熊本城の文化財・観光資源としての活用を図っていきます。
- 復旧工事では、安全を確保しながら、復旧状況を間近でご覧いただける取り組みを継続し、「復旧工事の見える化」に取り組みます。宇土櫓の解体保存工事においても、櫓を覆う素屋根の内部が有料エリアから透けて見える構造とし、復旧の様子が見えるような形で工事を実施します。
- SNSの活用や、復旧状況を動画で分かり易く伝える取り組みなど、対象者に応じた表現手法を検討し、情報発信に取り組みます。
- 復旧を学習の機会と捉えた教育プログラムなどへの支援に取り組みます。

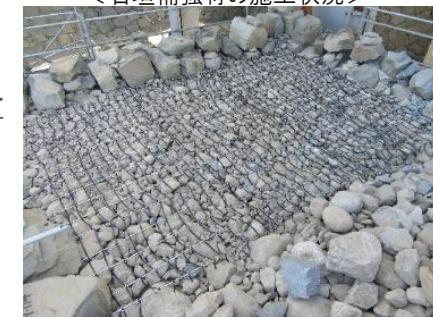
＜石垣補強材の施工状況＞

- 「熊本城石垣耐震診断指針」を参考に構造評価を行い、現代工法による構造補強も含めた石垣の復旧工法や公開活用のあり方を検討したうえで、石垣復旧を円滑に進めています。

■現在、「熊本城石垣耐震診断指針」を参考に石垣の構造評価に取り組んでいます。しかし、石垣は、構造や規模はもとより考古学・歴史学的な背景もそれぞれ異なることから、同指針の運用について柔軟に対応していくとともに、文化財保護と安全の両立の観点から、よりよい評価手法の考察・検証についても継続して取り組んでいきます。
