第4章 施策と具体的な取り組み

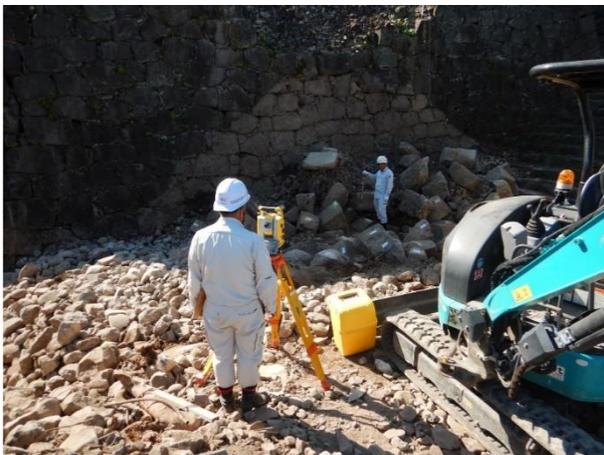
崩落状況の記録（写真測量）

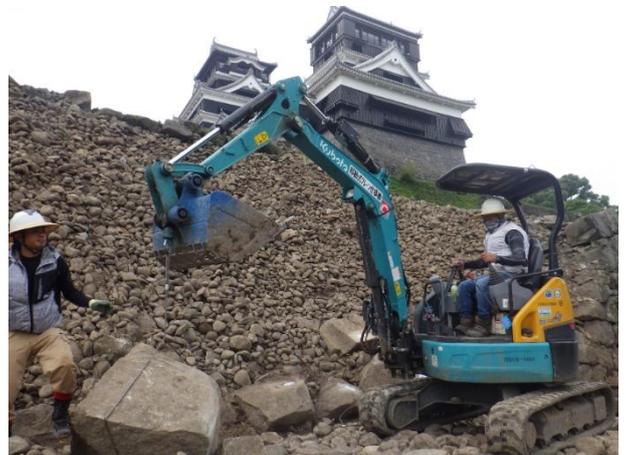
崩落石材の回収作業

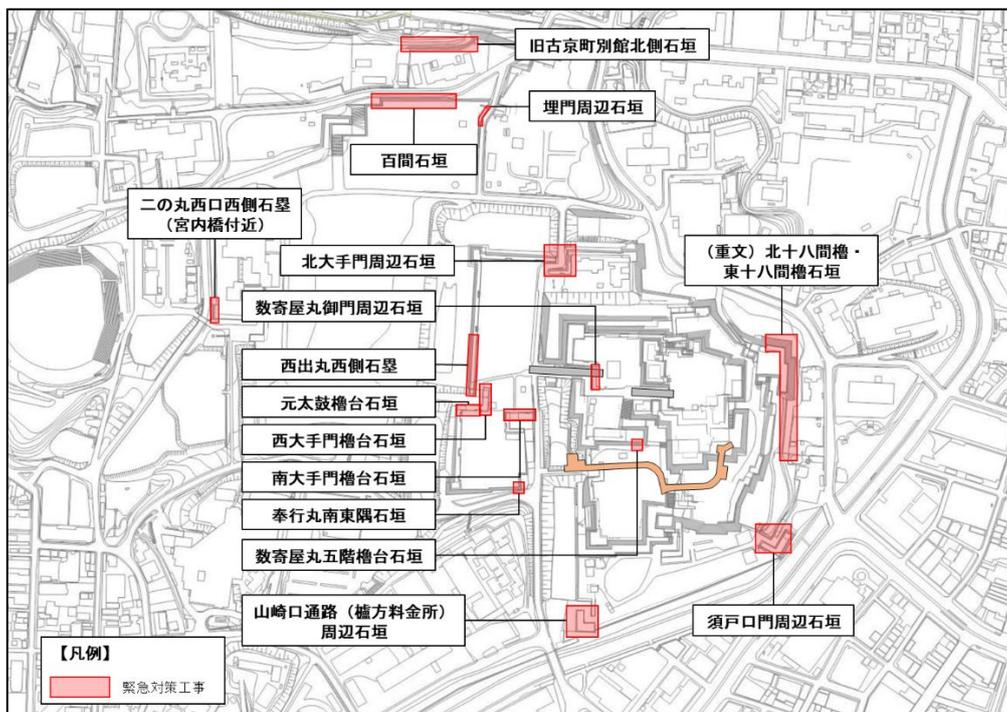
<石垣崩落防止の主な実施箇所>

石垣の崩落防止	埋門周辺石垣、百間石垣、南大手門櫓台石垣、二の丸西口西側石壁(宮内橋付近)、旧古京町別館北側石垣、数寄屋丸御門周辺石垣、(重文)北十八間櫓・東十八間櫓石垣、北大手門周辺石垣、山崎口通路(櫓方料金所)周辺石垣、西出丸西側石壁、西大手門櫓台石垣、元太鼓櫓台石垣、奉行丸南東隅石垣、数寄屋丸五階櫓台石垣、須戸口門周辺石垣など
---------	---

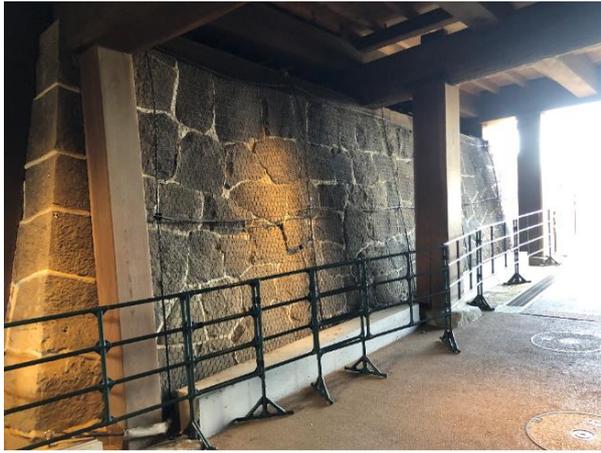
保護ネットによる安全対策

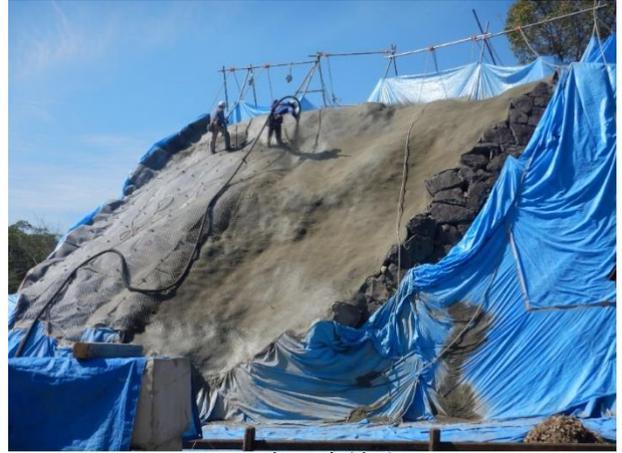
モルタル吹付け

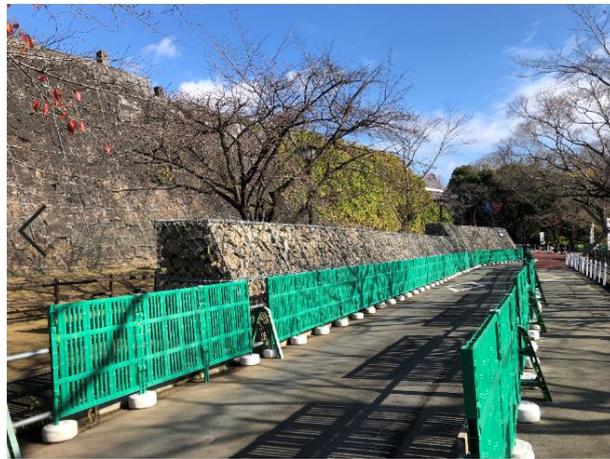
カゴ式擁壁による安全対策

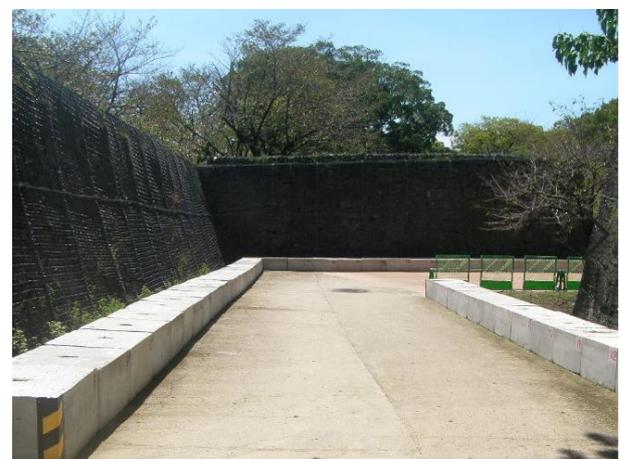
大型土のうの更新
(コンクリートブロック)

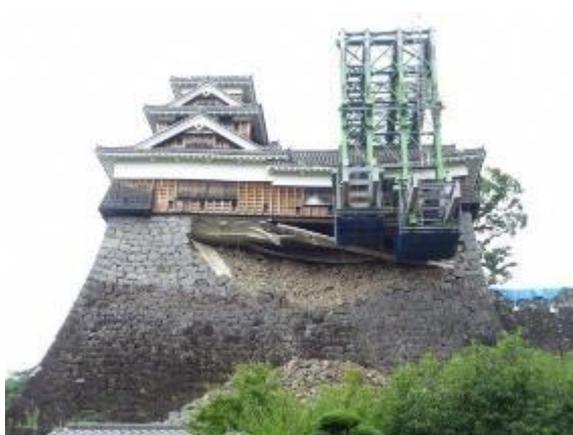
飯田丸五階櫓倒壊防止工事

復元建造物でも緊急対策工事を行っており、代表的な倒壊防止工事として飯田丸五階櫓が挙げられます。石垣下からの工事が危険なため、上から鉄骨で櫓を抱え込む工事が無事に完了した後は、櫓の解体保存工事を実施し、現在の石垣復旧工事へと繋がっています。南大手門は、崩落した石垣回収・崩壊防止工事と櫓を鉄骨で保護する工事を同時に行い、本丸エリアの復旧を進めるための車両動線の確保にも繋がりました。

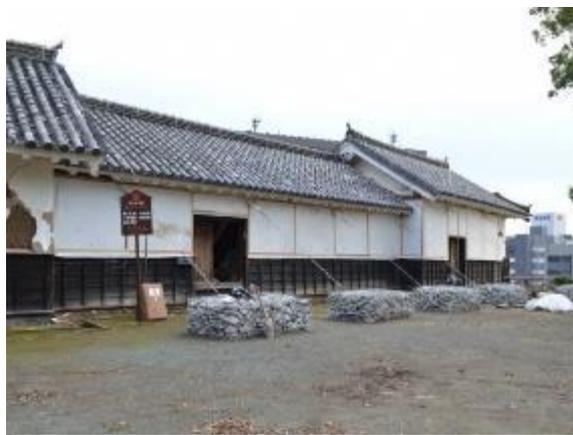
七間櫓・田子櫓倒壊防止工事

倒壊を免れた重要文化財建造物には、必要に応じて余震や風雨による倒壊を防止する措置を行いました。五間櫓は石垣下への倒壊を防ぐために解体と部材格納を行い、田子櫓はワイヤーで引っ張って倒壊を防いでいるほか、他の建造物にもシートやロープなどによる養生措置を行っています。今後も、復旧工事に着手するまでは、定期的に養生措置の点検を行うなど、適切に管理していくことが必要です。

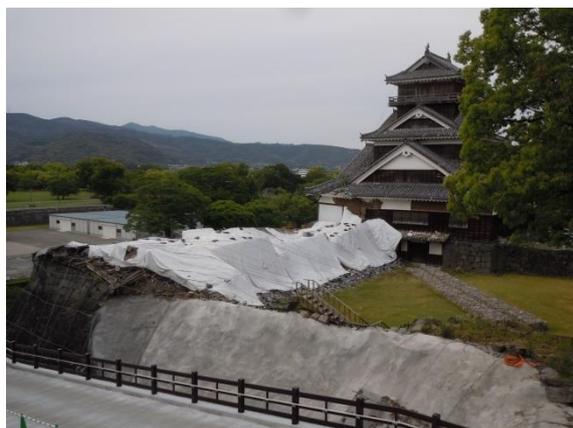
宇土櫓続櫓解体保存工事

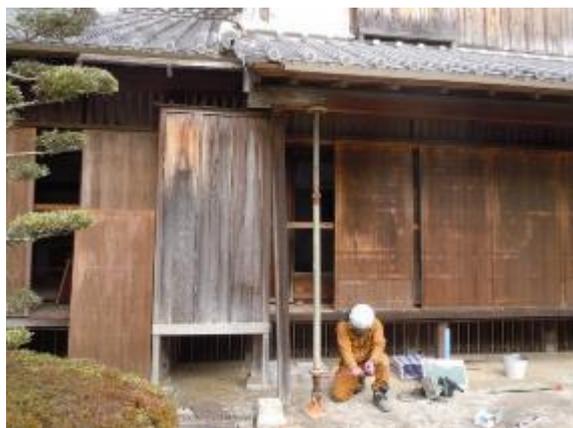
旧細川刑部邸緊急対策工事

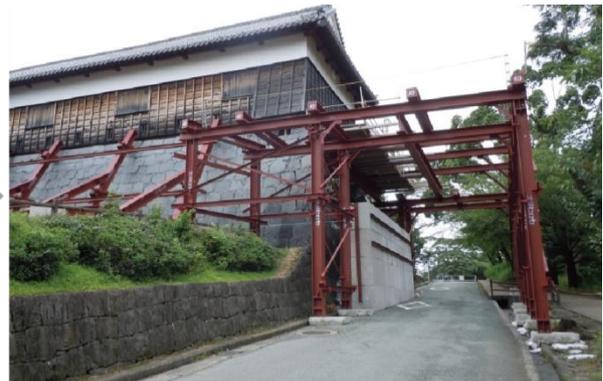
工事動線を確保

そのため、工事車両や資材を本丸地区へ搬入するため、南大手門の崩落石垣回収や倒壊防止対策などの応急工事を実施し、この動線を重要な工事車両動線として使用し、天守閣の早期復旧に取り組みました。

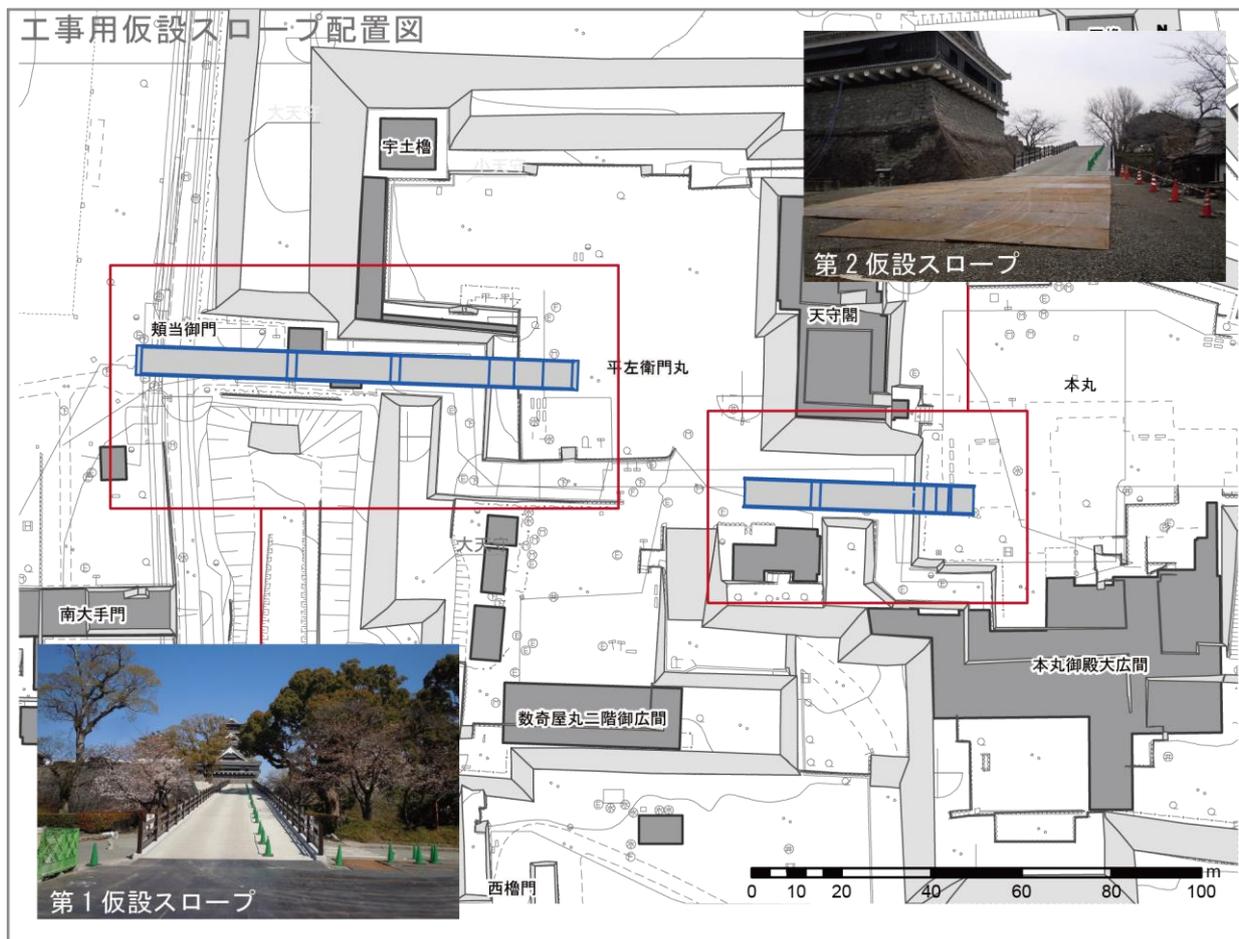
本丸御殿大広間下の通路は狭いことをはじめ、高低差も大きいなど天守閣前広場まで工事車両が通行できないため、頼当御門から平左衛門丸へ1箇所、平左衛門丸から本丸へ1箇所の計2箇所に工事用の仮設スロープを設置しました。この2つの仮設スロープは、天守閣復旧完了後も、引き続き天守エリアへの重要な工事車両動線として利用しています。

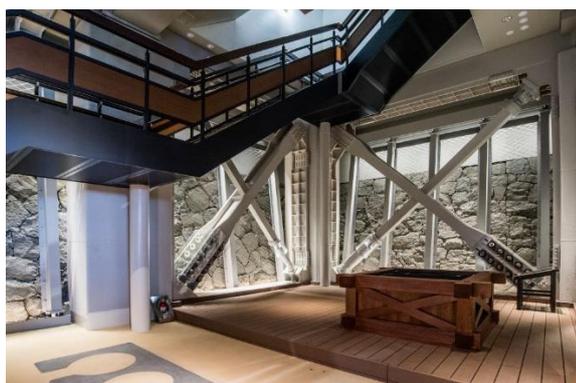
制振ダンパー

既存の建物の耐震性能を確保・向上するため、ブレースや耐震壁などの耐震要素を各所にバランスよく設置しました。また、既存柱の補強として炭素繊維シートや鋼板を巻き付ける補強をしました。制振装置として、油の粘性を利用して振動や衝撃を和らげる「オイルダンパー」や、滑りと摩擦によりエネルギーを吸収する「摩擦ダンパー」を1構面に設置することを可能にしたクロスダンパーを採用したりするなどの最新技術による耐震補強を実施しました。

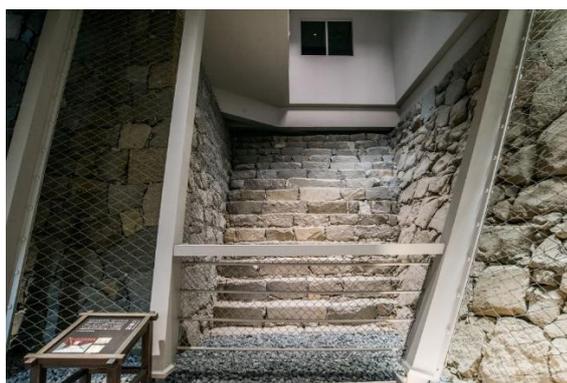
石垣安全対策

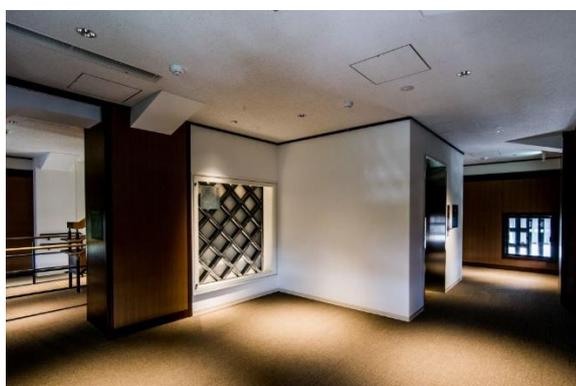
耐震壁（鑄鉄ブロック）

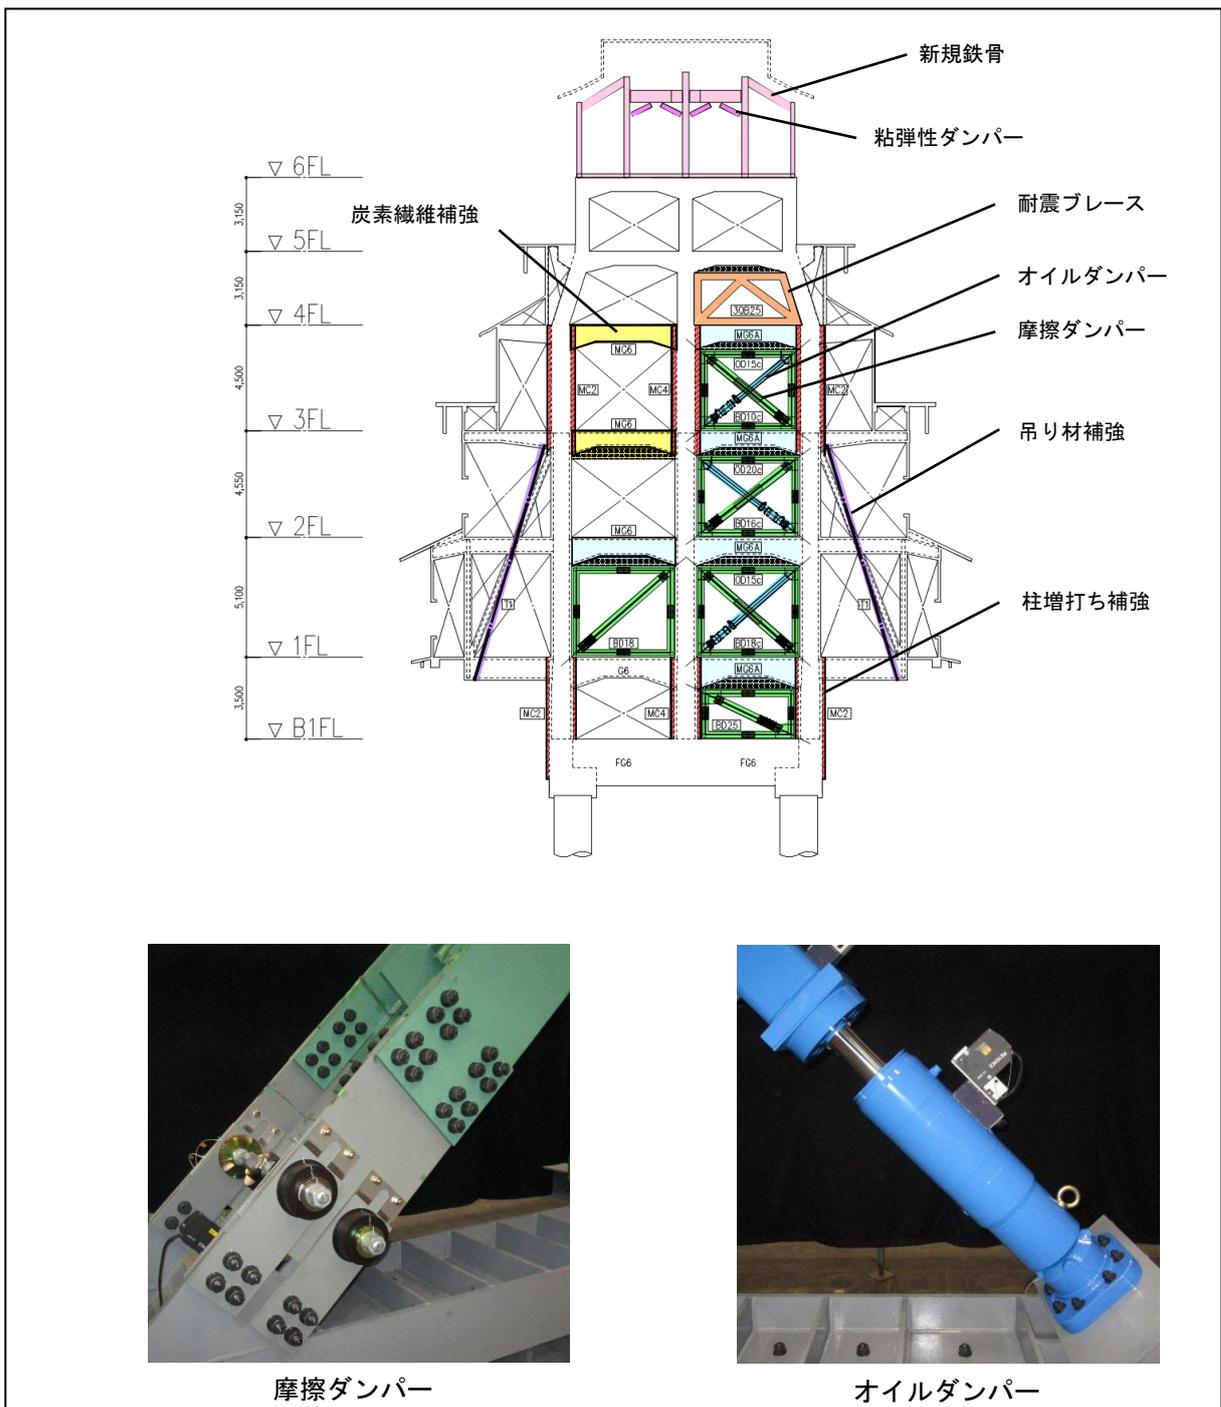
＜天守閣の主な耐震補強の概要＞

今回、耐震補強については制振装置を採用し、昭和35年（1960年）再建時に設置している深礎杭への地震力を低減^{*}させたいうえで、上部構造の耐震性能を確保しました。制振装置は主に階段廻りにしか配置することができないのですが、クロスダンパーを採用することで、耐震性能を確保しつつ、配置箇所を検討することで展示計画への影響を抑える計画としました。

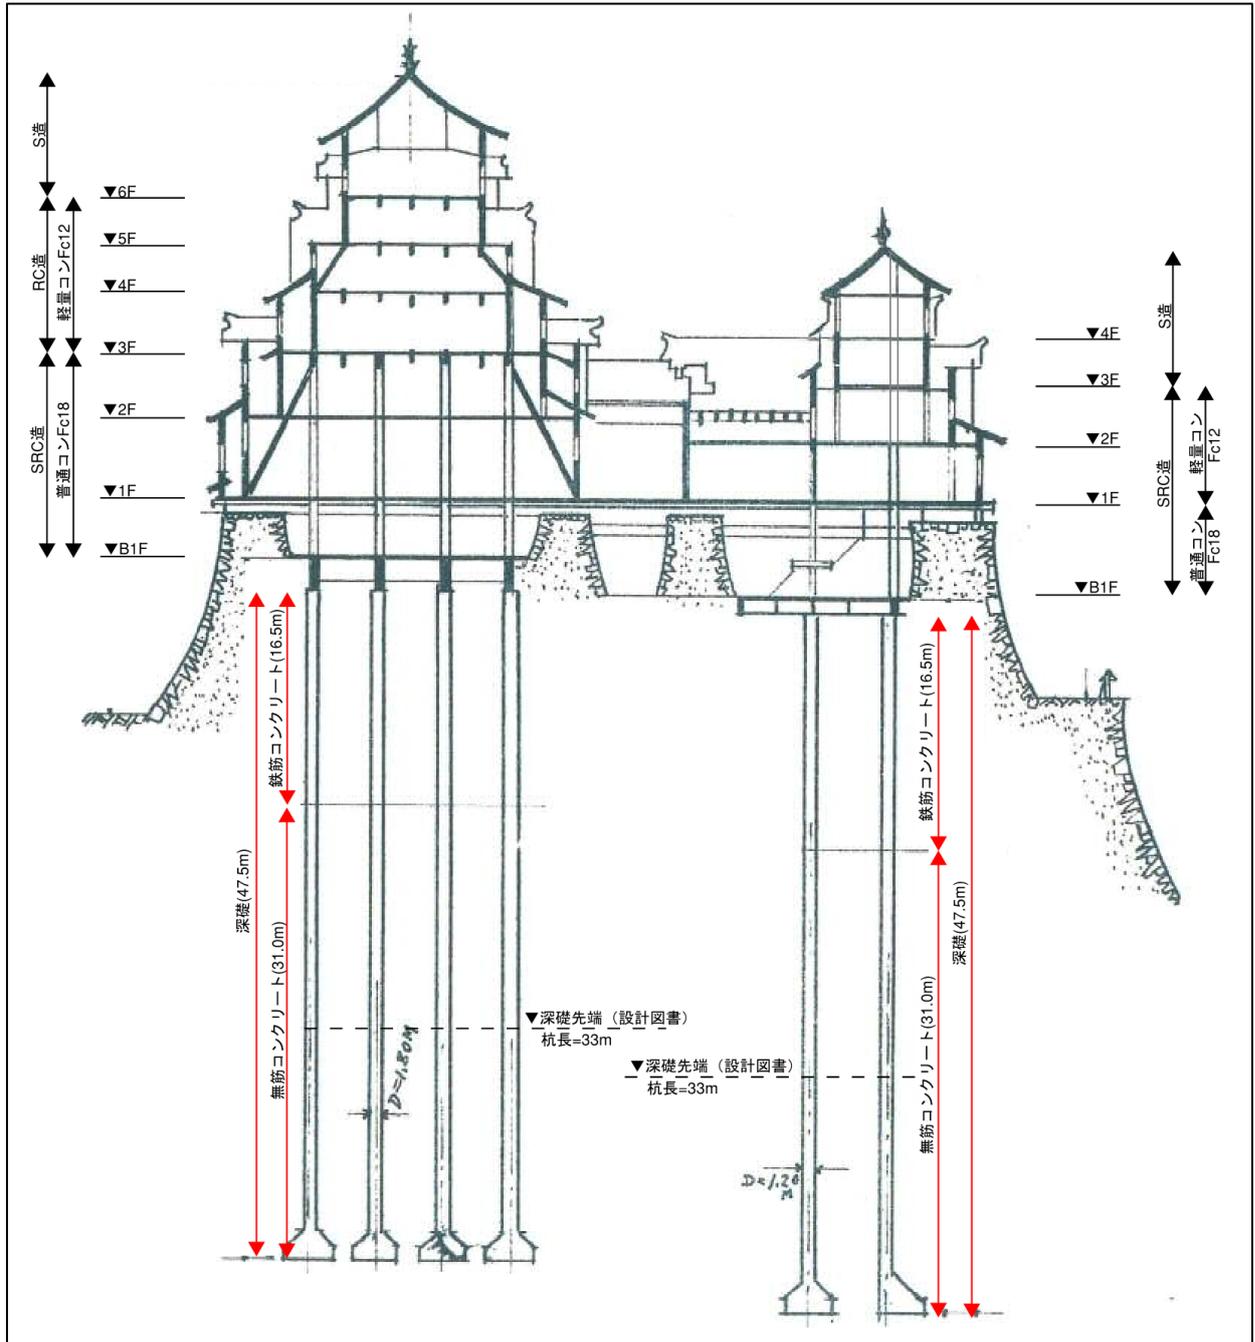
＜深礎杭の概要＞

（^{*}制振装置を用いずに従来の耐震補強とした場合との比較）

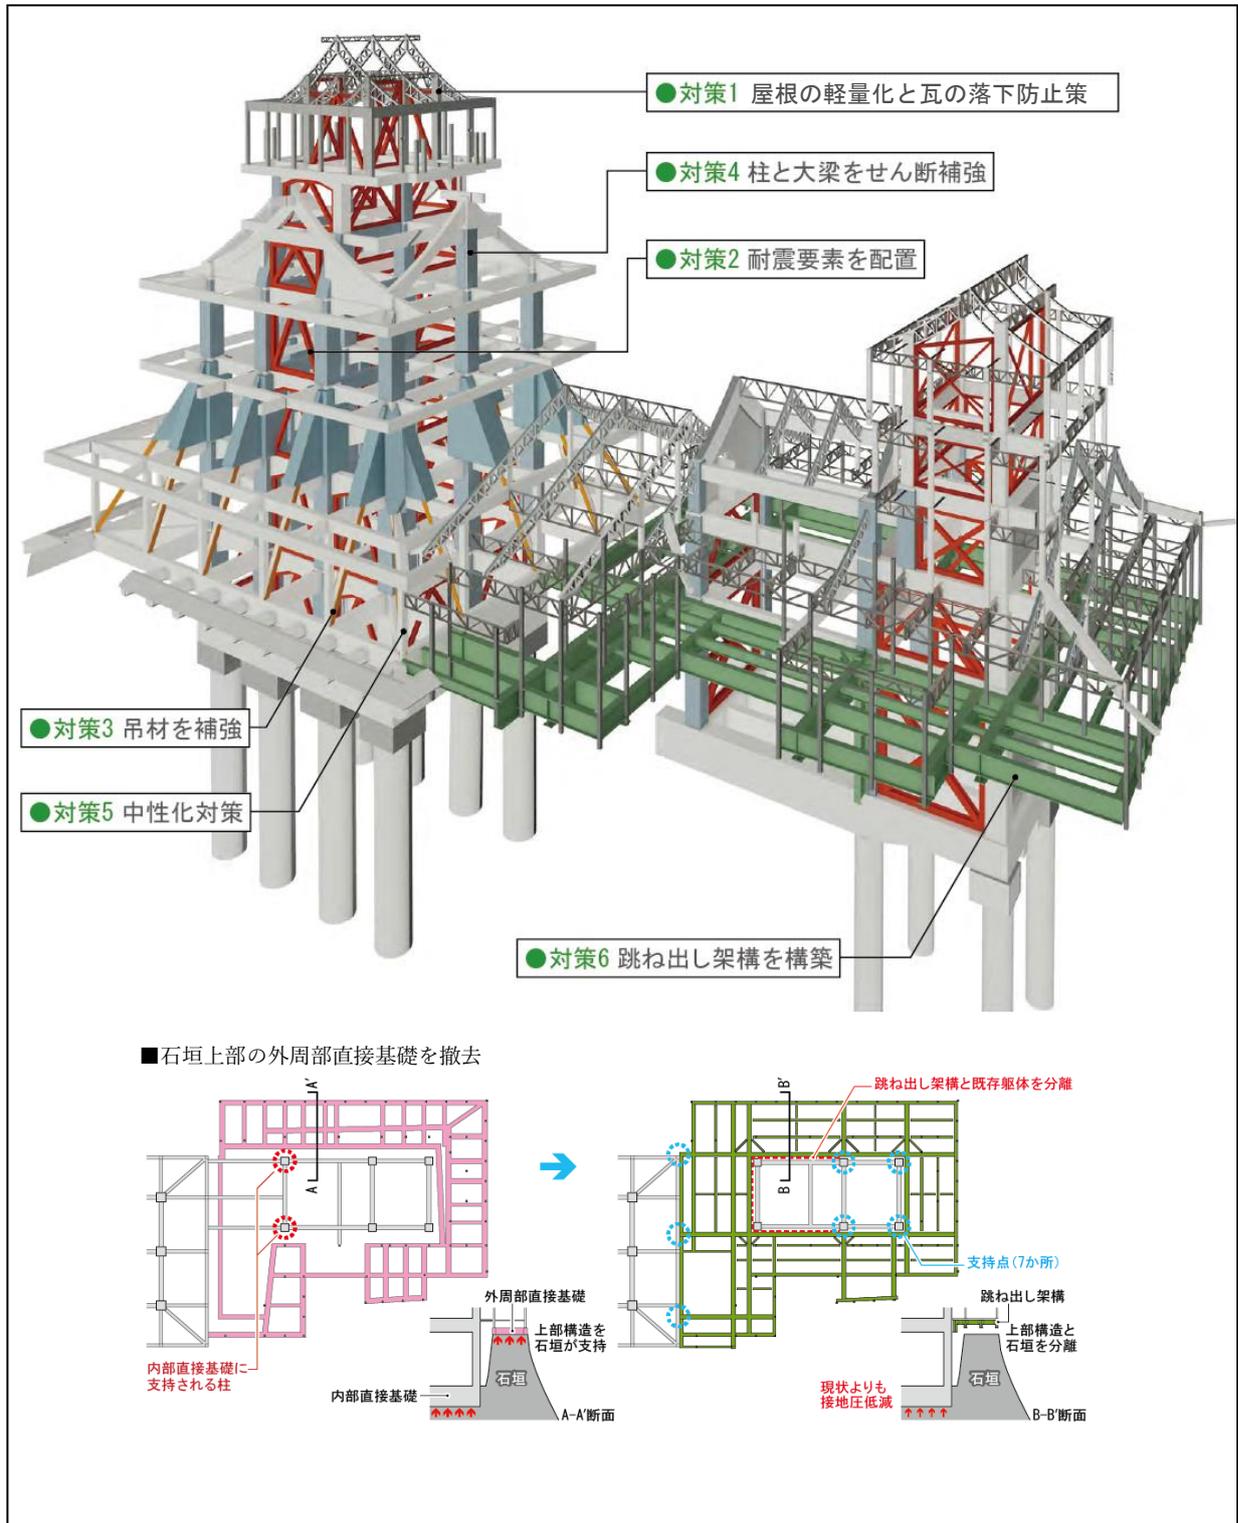
<跳ね出し架構等の耐震補強の概要>

小天守の外周部分の一部は石垣に直接荷重を掛けていたため、下部石垣崩壊により支持部分を失った小天守1階の床は大きく沈下しました。

今回の復旧においては、跳ね出し架構を採用し、石垣と躯体を分離させ、万が一、石垣が崩壊・沈下しても小天守外周部分は沈下せず、被害を最小限に留めることが出来ます。

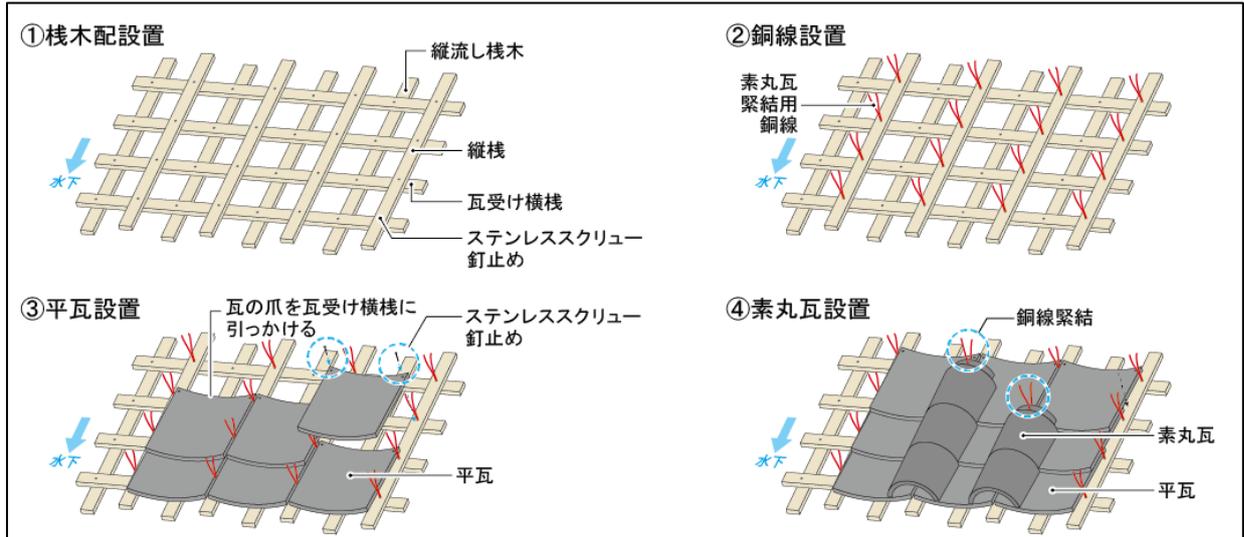
<屋根の軽量化>

熊本地震において、大天守6階の瓦の大半が落下し、下部の瓦に被害が生じたことから、復旧にあたっては、災害時の来城者への安全を確保するために、瓦一枚一枚を銅線と釘で下地に固定し、瓦の落下の再発防止を図っています。また、瓦下地の工法を湿式工法から乾式工法へ変更し、軽量化による耐震性能の向上も図っています。

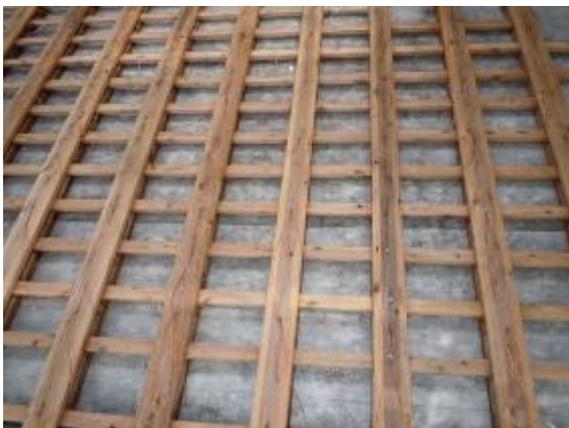
大天守 瓦棧木設置状況

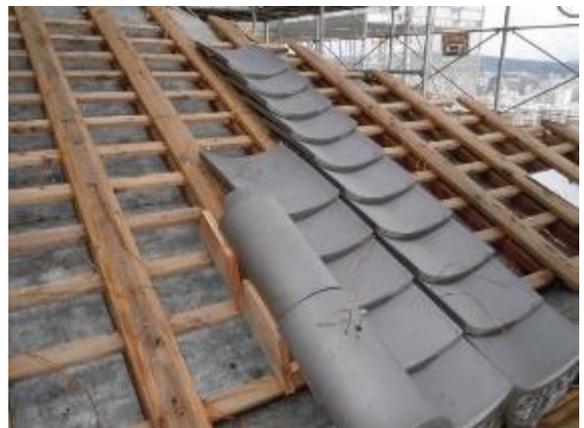
瓦設置 銅線緊結、釘止状況

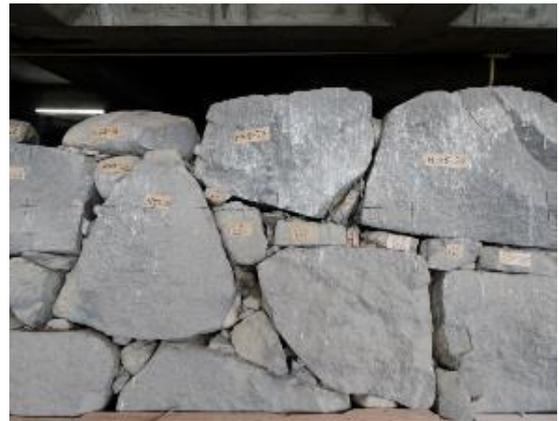
伝統技法による石垣（大天守）

石垣も同様で、可能な限り元の石材を元の位置に使用します。積み方も従来の技法を優先し、見えない部分の補強であっても現代素材を極力持ち込まないように努めますが、石材の損傷・劣化の程度によっては、石質及び由来地域を選定した新石材を用います。
