# 熊本城 復興に向けて

## 〈7〉明治22年「金峰山地震」の記録

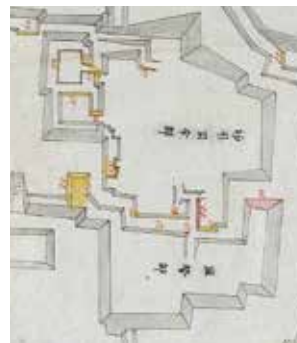
▲石垣の崩落を黄色、膨らみを赤色で示した図  
(宮内公文書館所蔵「震災二関スル諸報告」)

報告書によると、地震で崩落した石垣は42カ所、膨らみが生じた石垣は20カ所で、これらは面積にして8,842㎡に及びます。また崖の崩落も7カ所記録されています。この報告書は、第六師団のさまざまな部署の用紙が使われています。各部署で被害状況を調査し、すぐに1冊にまとめて侍従に渡したのかもしれませんが。

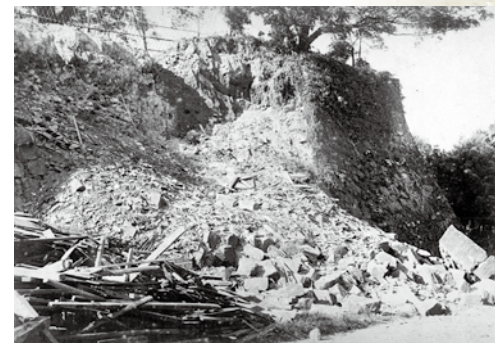
▲旧熊本城西出丸 第六師団火薬庫崩壊之景  
(画像提供:国立科学博物館)

また、当時の新聞によると富小路侍従には富岡熊本県知事から市中や熊本城内の被害写真が渡されました。これらは熊本の写真師富重利平が撮影したもので、西出丸では石垣とともに櫓が崩落した生々しい様子が記録されました。この場所は3日の激震で崩落した場所で、当時、陸軍は石垣上の櫓を火薬庫として利用していました。最初の地震後、櫓は倒壊の危険があり、中の火薬類を

運び出していたため、難を逃れました。
