# 熊本城

## 熊本城復旧基本計画（案） —概要版—

平成30年3月 熊本市

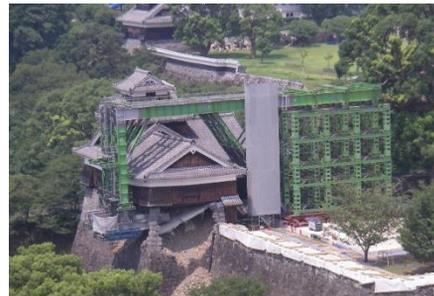
＜飯田丸五階櫓の倒壊防止措置＞

■石垣はネットや大型土のうによる崩落防止対策、建造物等は飯田丸五階櫓等で実施した緊急的な倒壊防止対策を講じていきます。

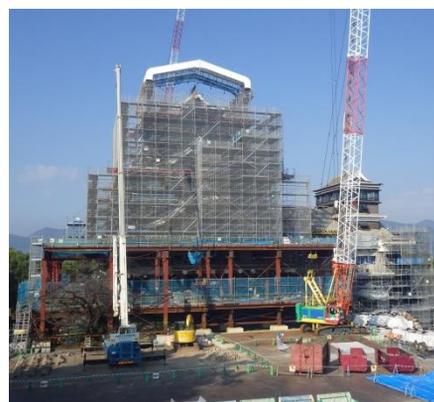
＜天守閣の復旧＞

■市民・県民の皆様をはじめ、国内外の多くの方々が早期復旧を望む天守閣の1日も早い復旧に全力で取り組みます。2019年秋頃の大天守の外観復旧、2021年春頃の天守閣全体の復旧完了を目指します。

■ブレースや摩擦ダンパー、制振装置の採用など最新技術による耐震補強に取り組みます。また、小天守には跳ね出し架構の採用により石垣と躯体を分離し、地震時の被害を最小限に留めます。加えて、瓦の落下防止や軽量化による耐震化にも取り組みます。

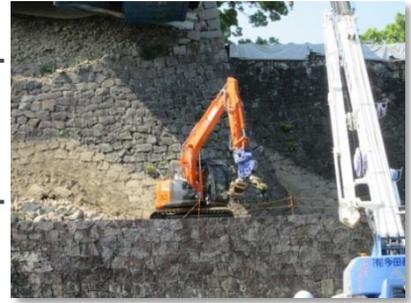
■石垣の構造計算・解析等を行い、構造評価や補強方法についての検討を行います。また、国の指針に準じた建造物の耐震化等の検討に取り組みます。  
＜無人化重機＞

■無人化重機や3D技術、大学等で開発された石材対照ソフトなど、最新技術を応用した安全かつ効率的な復旧手法の検討を行います。
