長塀周辺の排水機能及び樹木について

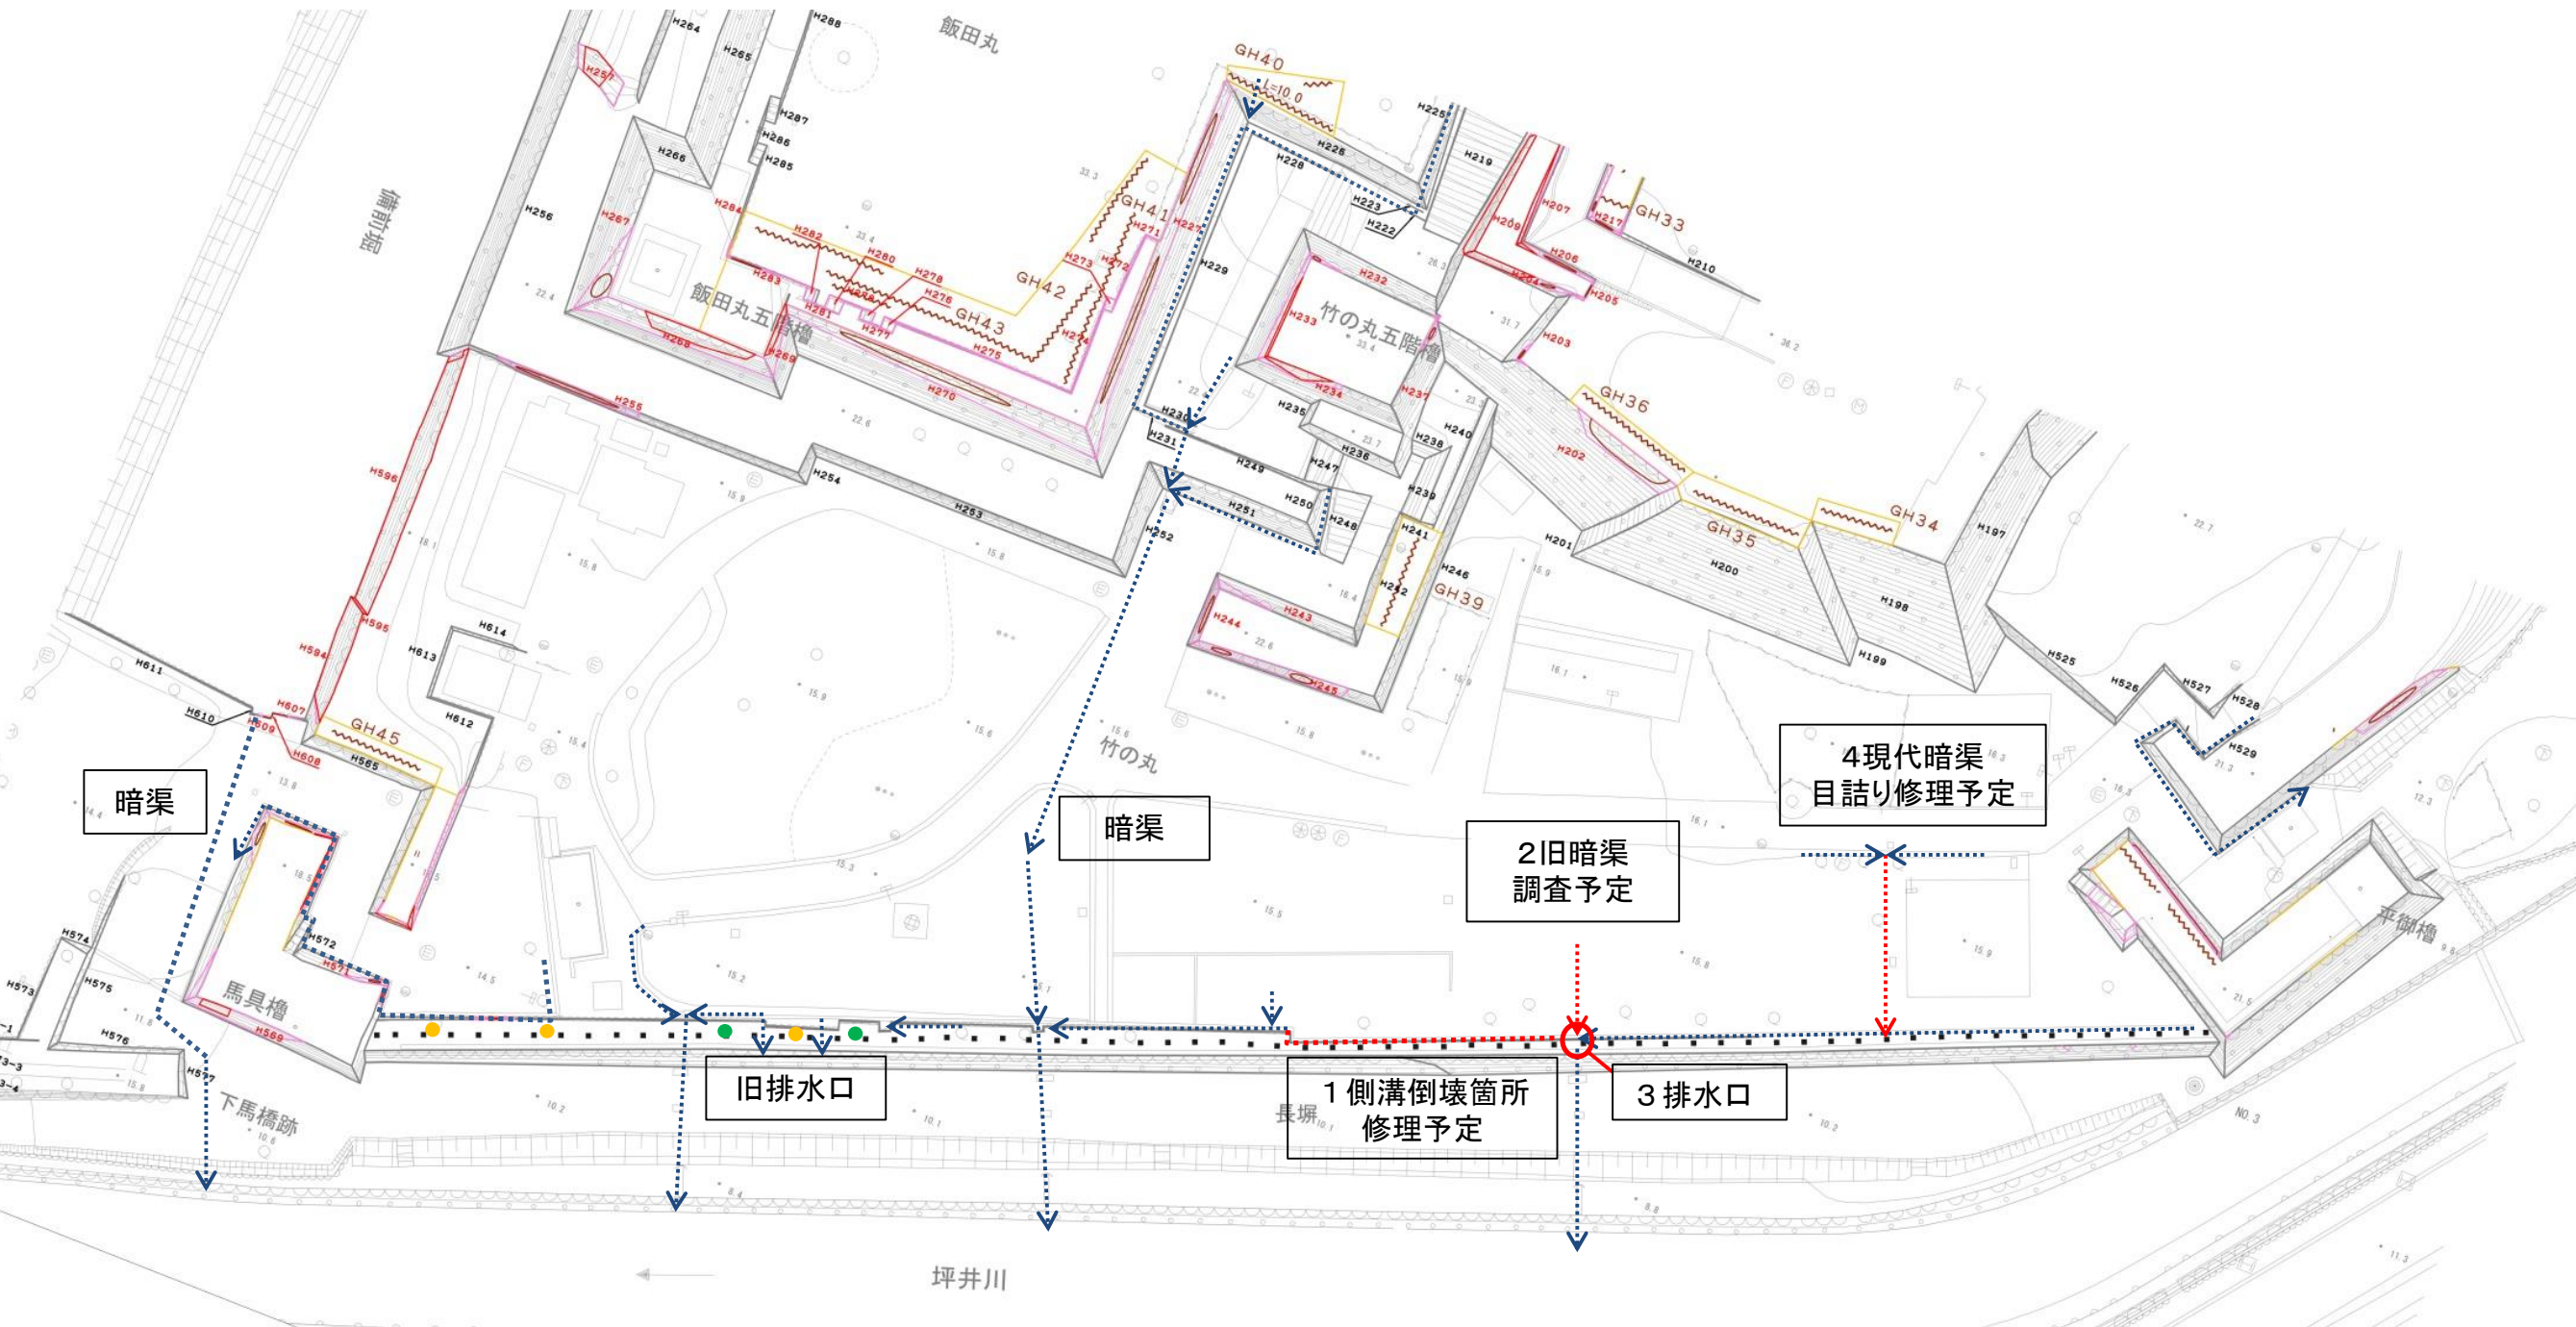
- ←.....: 排水経路と水の流れ
- ←.....: 修理必要経路
- : 前回伐採予定の樹木
- : 今回樹木医診断を実施し、新たに追加した伐採予定の樹木

- 1地震により側溝北側壁が倒壊している箇所
⇒機能回復のため修理工事予定
- 2現側溝のマスに接続する石組の旧暗渠
⇒竹の丸内の経路等を調査予定
- 3坪井川への排水は機能回復済
- 4現代の暗渠排水路
⇒機能回復のため修理工事予定

- ・今回の長塀復旧段階においては、工事に伴い支障のある樹木の伐採及び剪定、また、樹木医判断により樹勢の衰えている樹木の伐採を行う。
- ・将来的には、これから熊本城全体の樹木管理方針について検討予定(10/19計画部会開催)であり、その方針に基づき、樹木管理を実施する。
