## Ⅱ 水質の保全

### 1 公共用水域の水質の保全

## 2 地下水の水質の保全

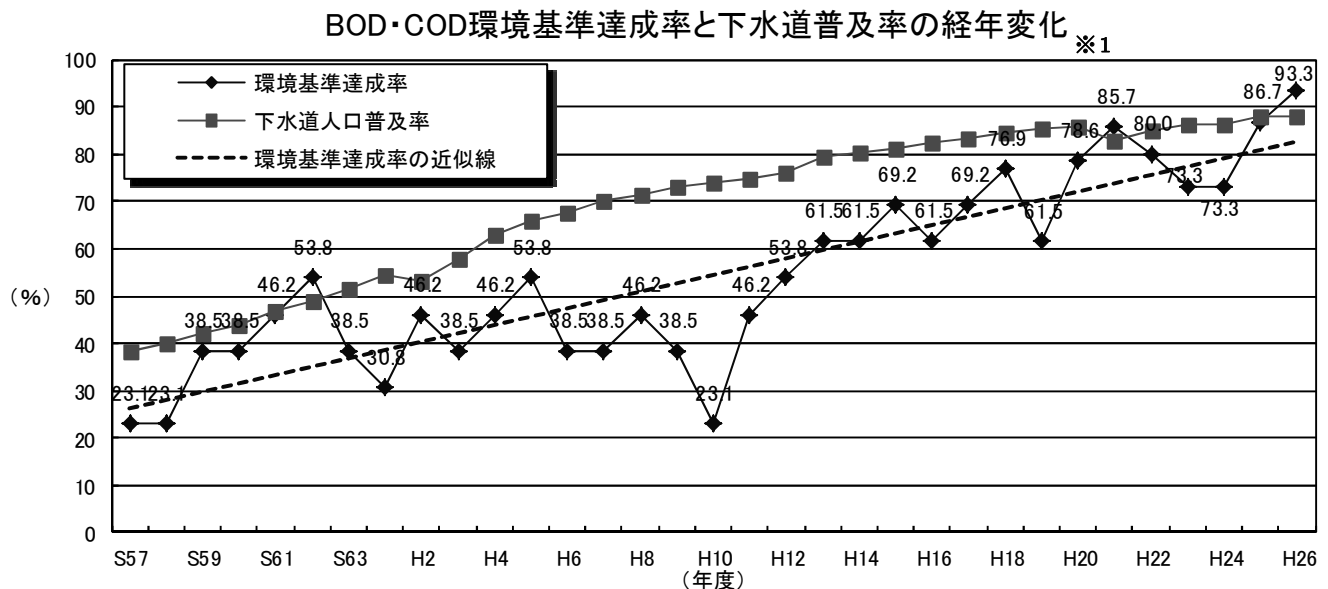
## ■河川の BOD 及び海域の COD の環境基準達成率の推移

※ 千金甲橋(坪井川)、尾崎橋(井芹川)については平成 19 年度に環境基準値の見直しが行われているため、見直し後の環境基準値を用いて昭和 55 年からの評価を行っています。また、平成 22 年度より、合併した植木町の芦原も含めて集計しています。

下水道人口普及率の推移について、平成 20 年度は合併した富合町区域分も含めて、平成 21 年度からは合併した植木町・城南町区域分も含めて集計しています。

その結果、全体的な傾向としては概ね良好な状態であり、市内の 15 類型指定水域（河川 12、海域 3）のうち、有機物汚濁の指標である河川の BOD・海域の COD については、海域の 1 類型指定水域を除く 14 類型指定水域（河川 12、海域 2）で環境基準を達成し、過去最高の環境基準達成率となりました。

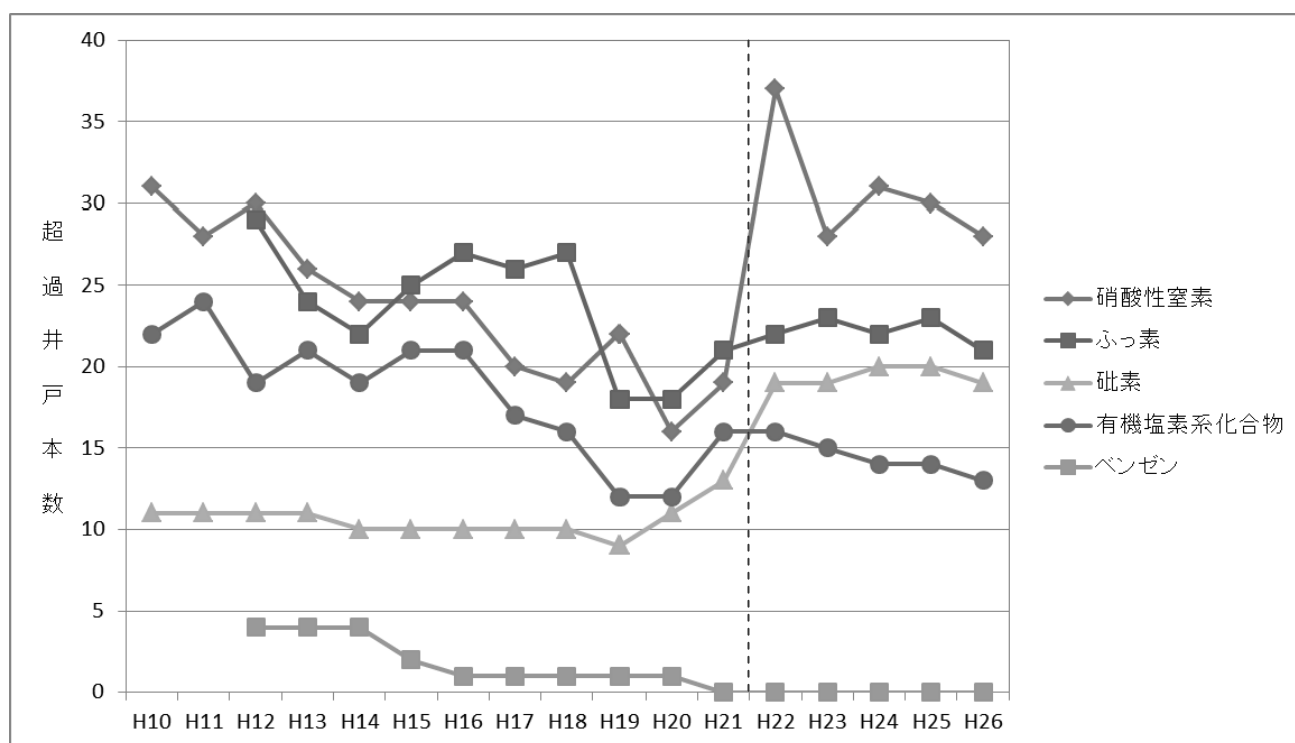
### 汚染地区調査における環境基準超過井戸本数の推移

※平成 22 年度より、合併した植木町、城南町分が追加

結果は、調査を実施した 161 本のうち、71 本の井戸で環境基準値を超過しました。その内訳は下表のとおりです。

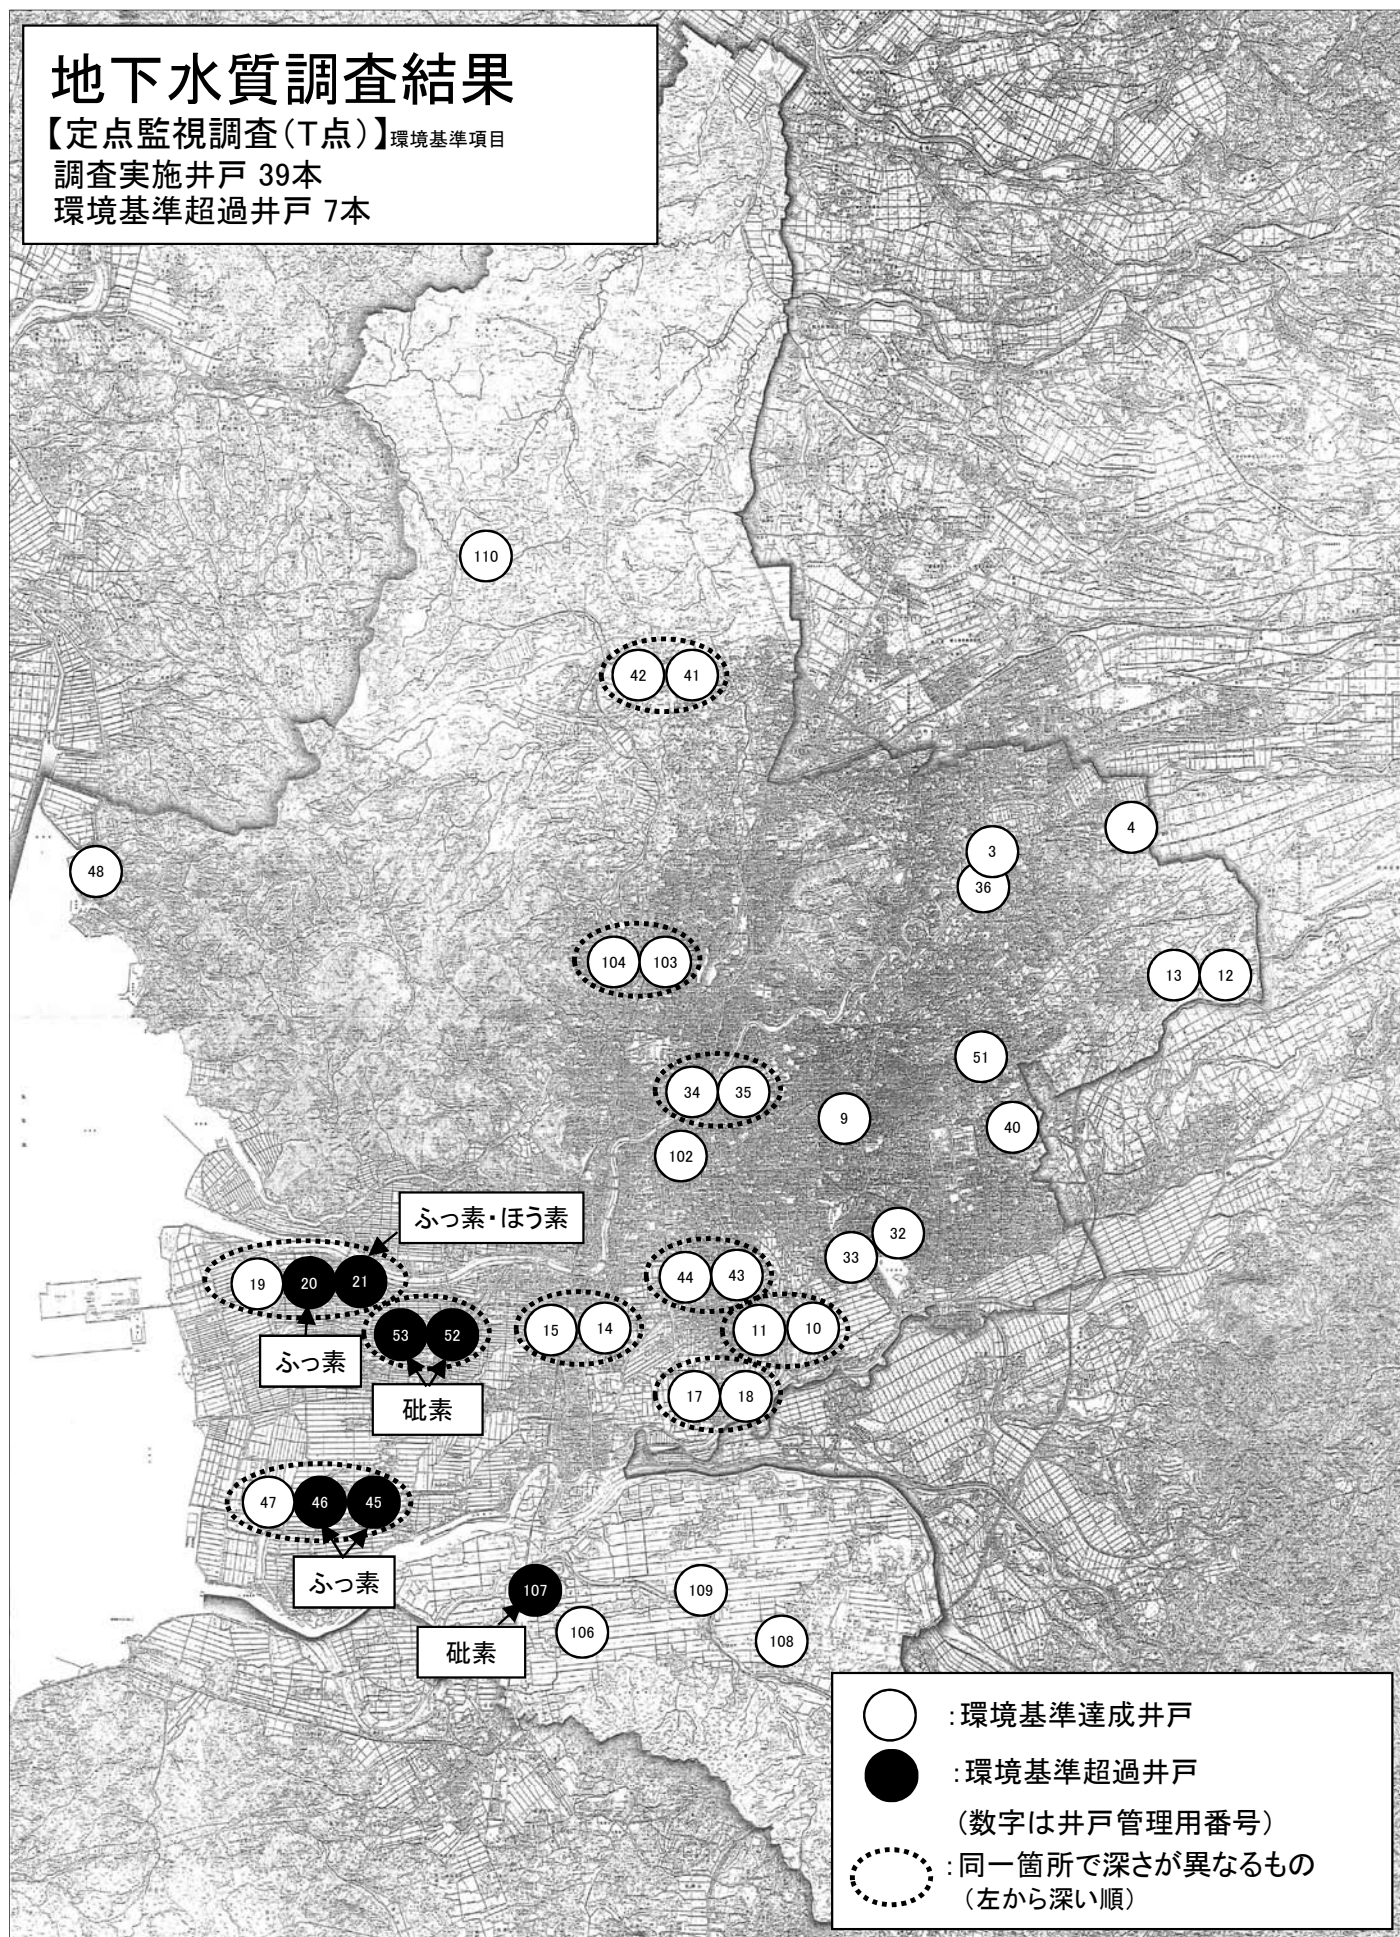
【定点監視調査(T点)】環境基準項目

調査実施井戸 39本

環境基準超過井戸 7本

結果は、39 本のうち、7 本の井戸で環境基準値を超過しました。その内訳は、砒素 3 本、ふっ素 4 本、ほう素 1 本でした（重複する井戸あり）。

砒素、ふっ素、ほう素の環境基準値の超過は、熊本市の南部及び南西部地域に見られる自然的要因による汚染であり、経年的な濃度の変動はほとんどありません。

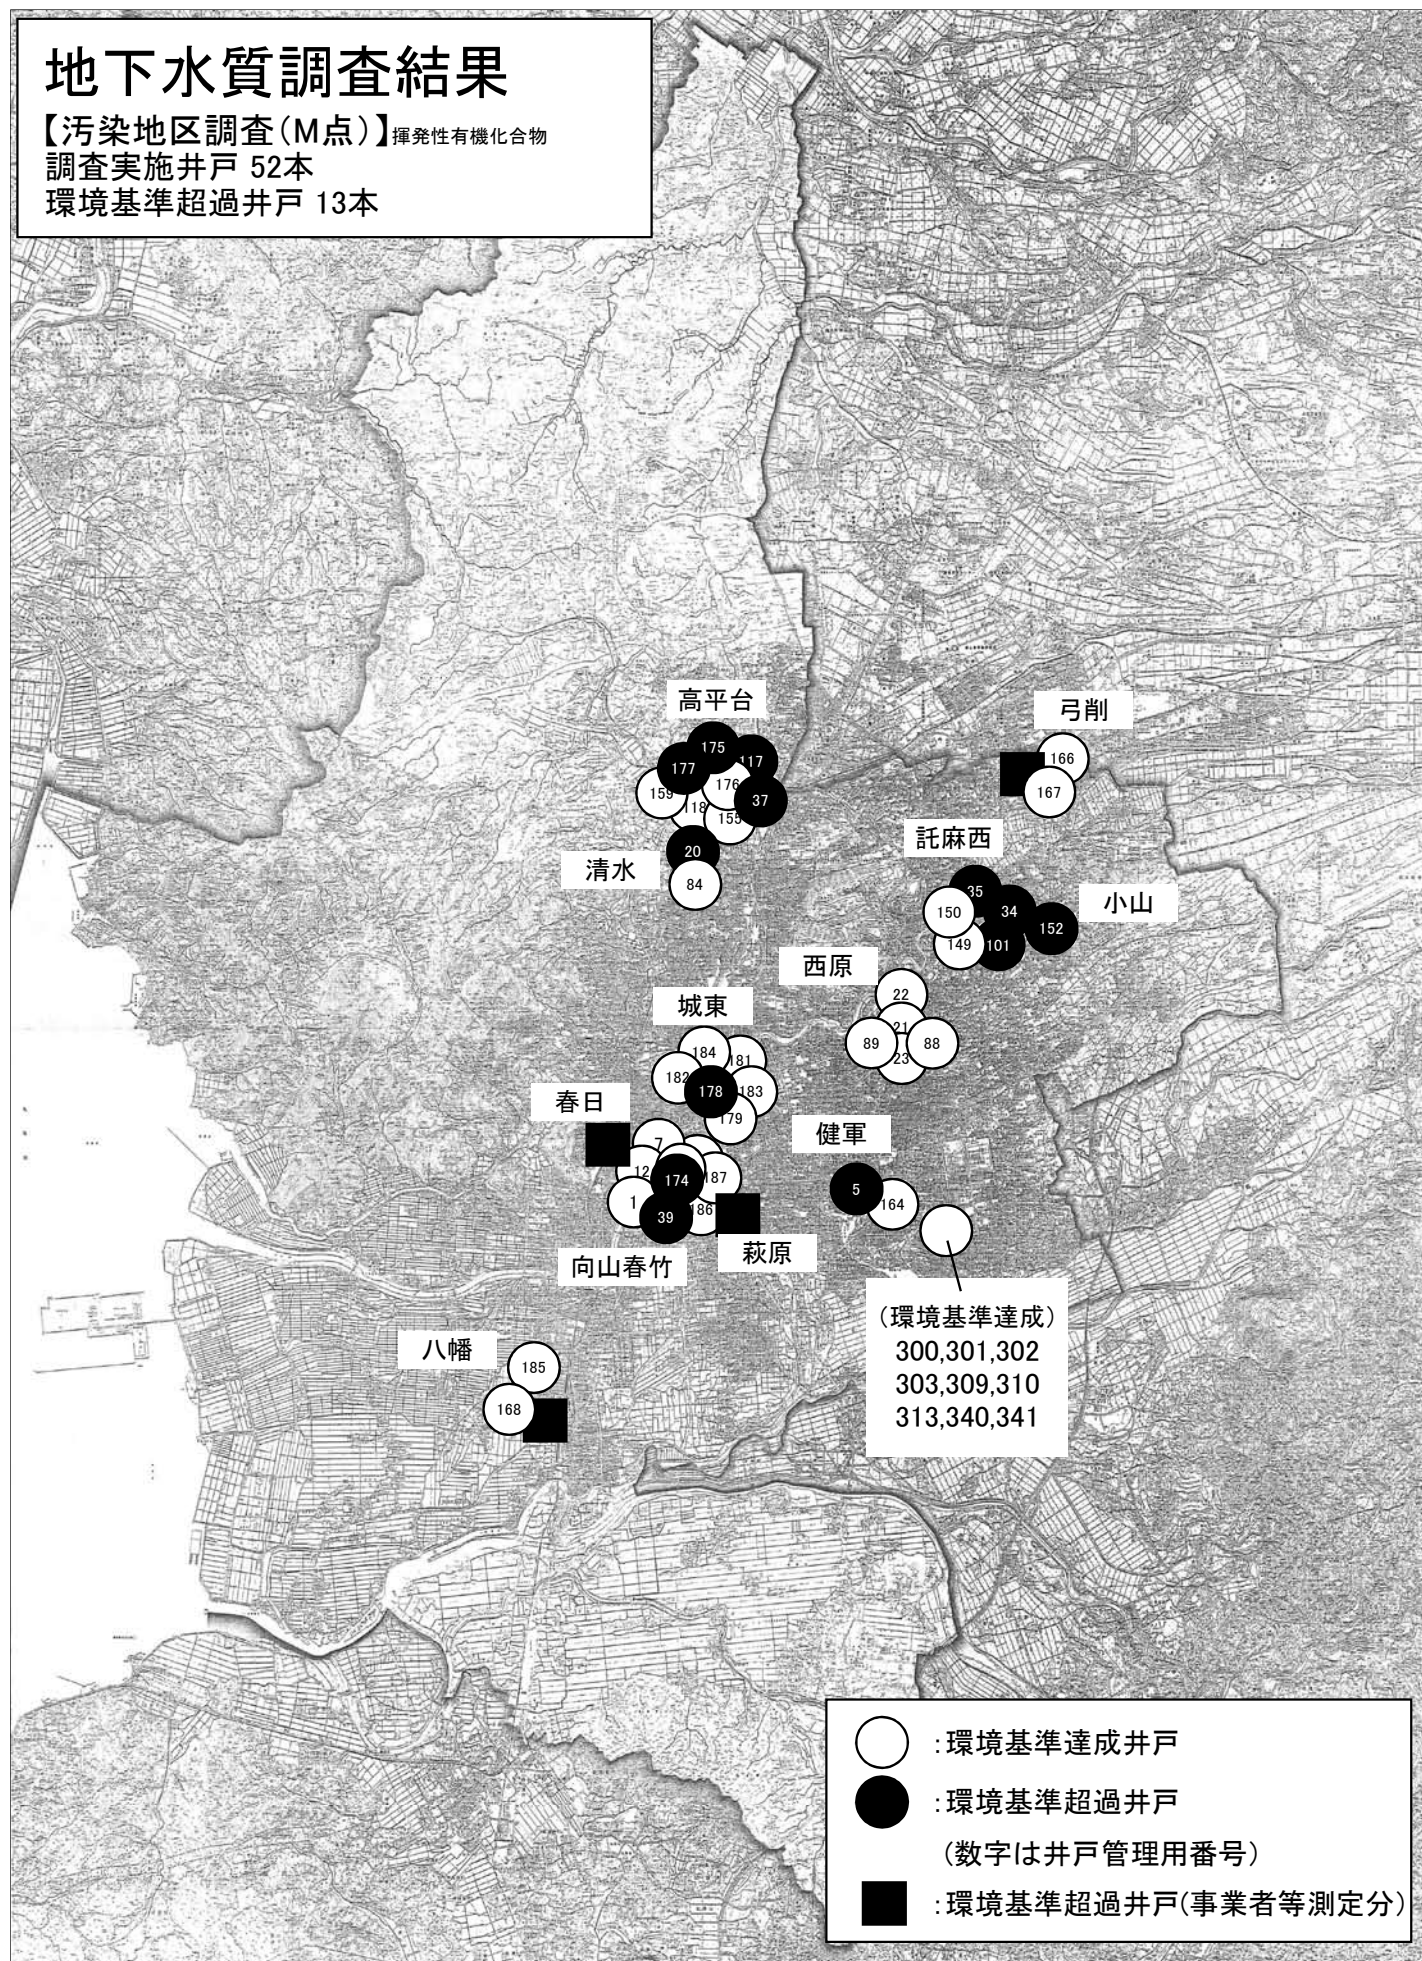
【汚染地区調査(M点)】揮発性有機化合物  
調査実施井戸 52本  
環境基準超過井戸 13本

- : 環境基準達成井戸
- : 環境基準超過井戸  
(数字は井戸管理用番号)
- : 環境基準超過井戸(事業者等測定分)

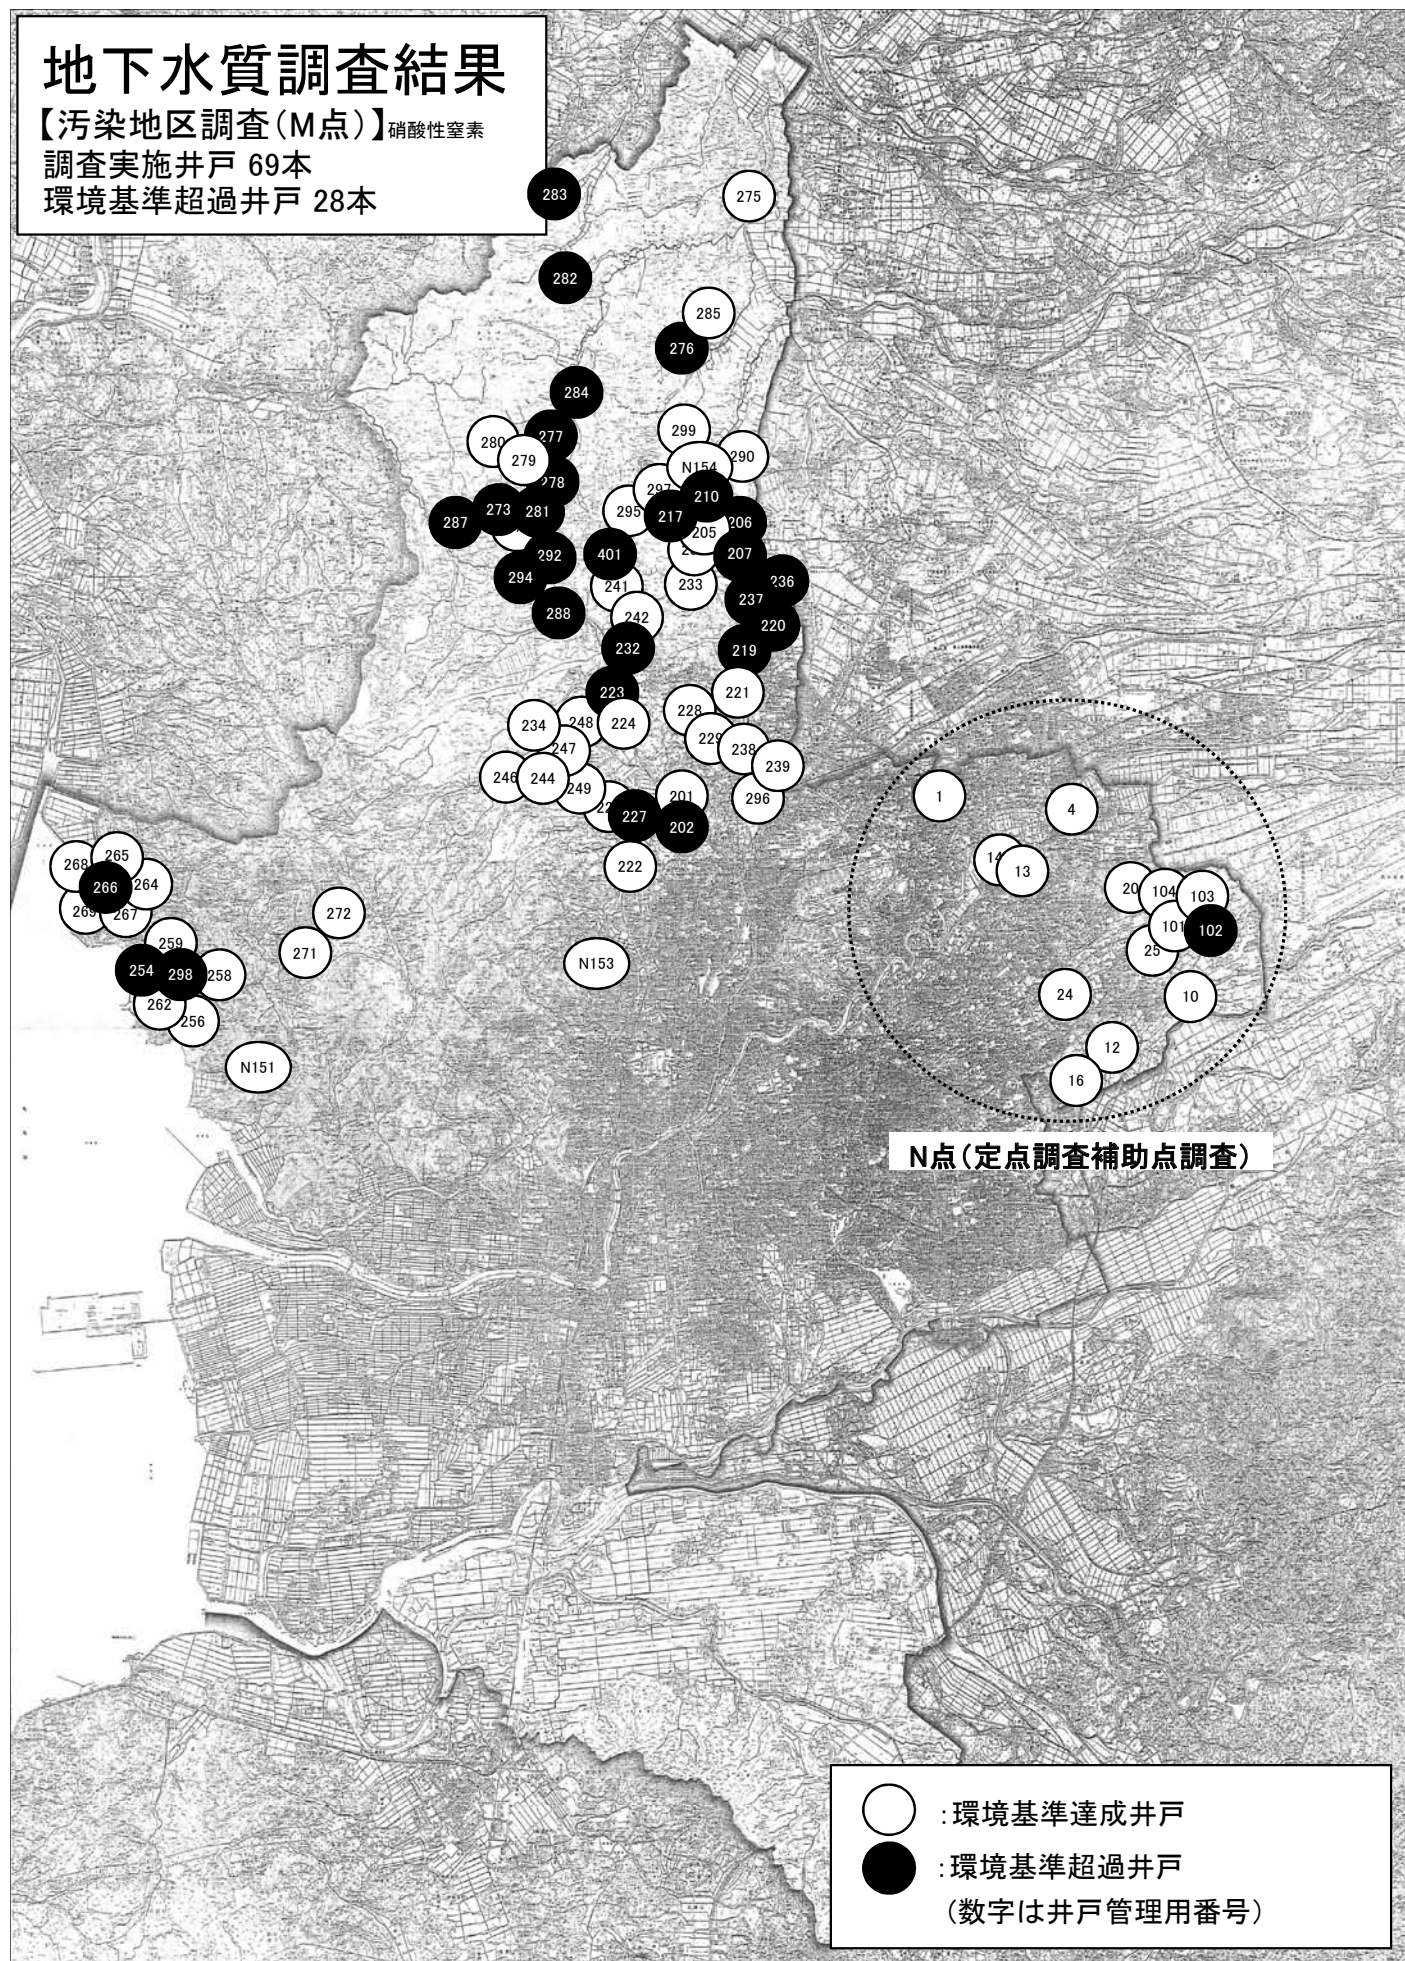
【汚染地区調査(M点)】硝酸性窒素

調査実施井戸 69本

環境基準超過井戸 28本

N点(定点調査補助点調査)

- : 環境基準達成井戸
- : 環境基準超過井戸  
(数字は井戸管理用番号)

植木町地域、北部地域、北西部地域、東部地域に存在する硝酸性窒素による汚染は、各井戸の濃度を見ると、濃度が減少している地点・増加している地点が混在しており、現在のところ全体的な改善傾向は認められていません。

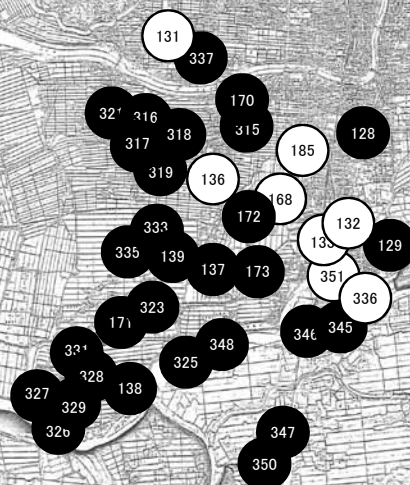
【汚染地区調査(M点)】砒素・ふっ素・ほう素

調査実施井戸 38本

環境基準超過井戸 30本

:環境基準達成井戸

:環境基準超過井戸

(数字は井戸管理用番号)

南部、南西部に存在する砒素・ふっ素・ほう素による汚染は、自然的要因による汚染であり、引き続き地域全体の監視を継続します。

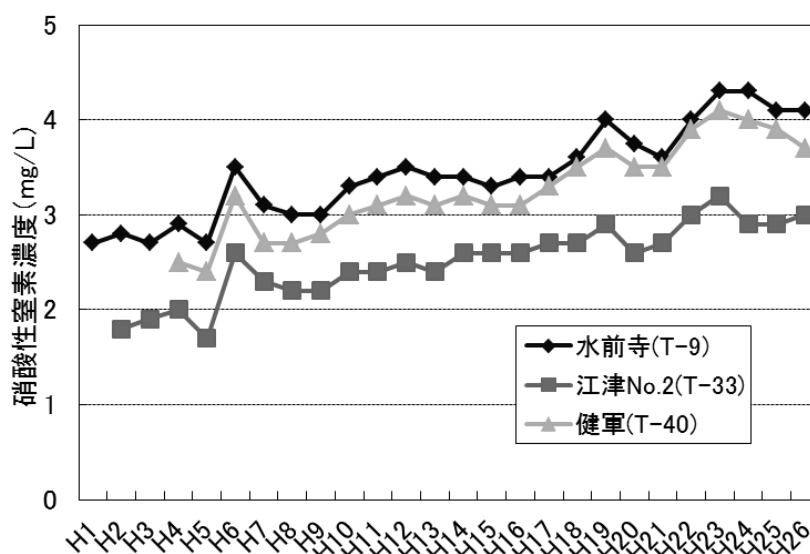
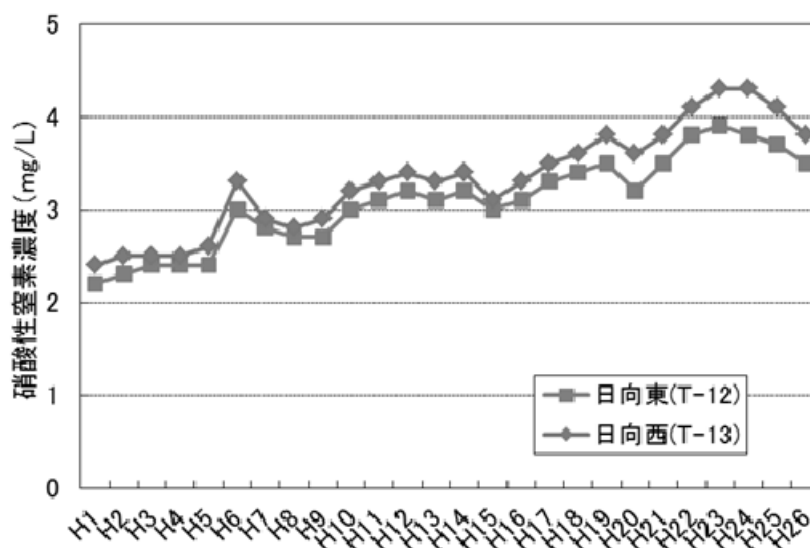
地下水の硝酸性窒素濃度の経年変化

(江津湖周辺)

(東部地域)

また、主要な地下水帯である東部地域から江津湖周辺にかけて、経年的に濃度が上昇傾向を示しています。
