薬食安発0825第2号  
薬食機発0825第6号  
平成21年8月25日

人工呼吸器呼吸回路における気道内圧モニター用チューブに係る  
添付文書の自主点検等について

## 人工呼吸器の取扱い時の注意について（その2）

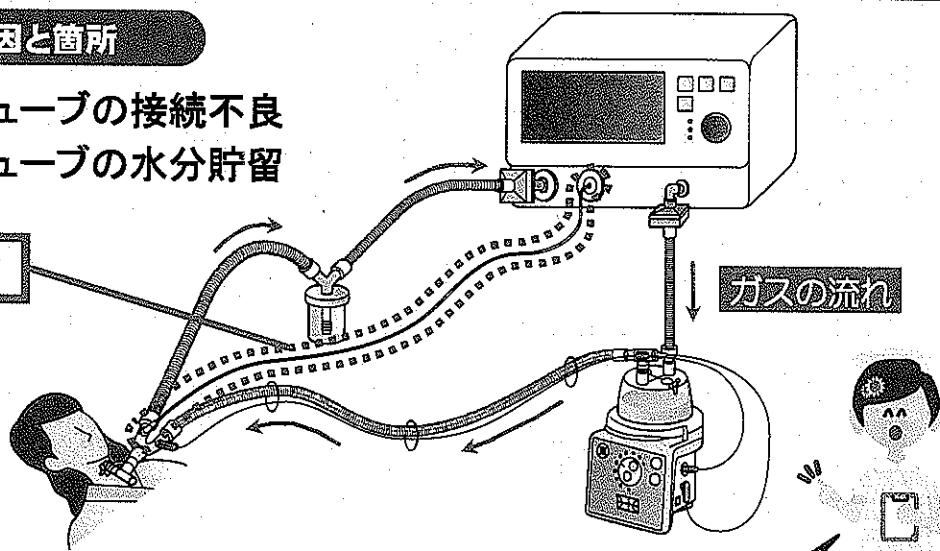
- 低圧アラームや高圧アラームなどが鳴った時は、気道内圧チューブが水分により閉塞している可能性もあります。

##### 考えられる原因と箇所

- ① 気道内圧チューブの接続不良
- ② 気道内圧チューブの水分貯留

気道内圧チューブが水分で閉塞しないように、次の点に注意しましょう。

- ① 水分が流れ込まないように、気道内圧チューブの差込口が常に上になるようにすること。
- ② 気道内圧チューブ内に水分が見られた場合には、速やかに取り除くこと。

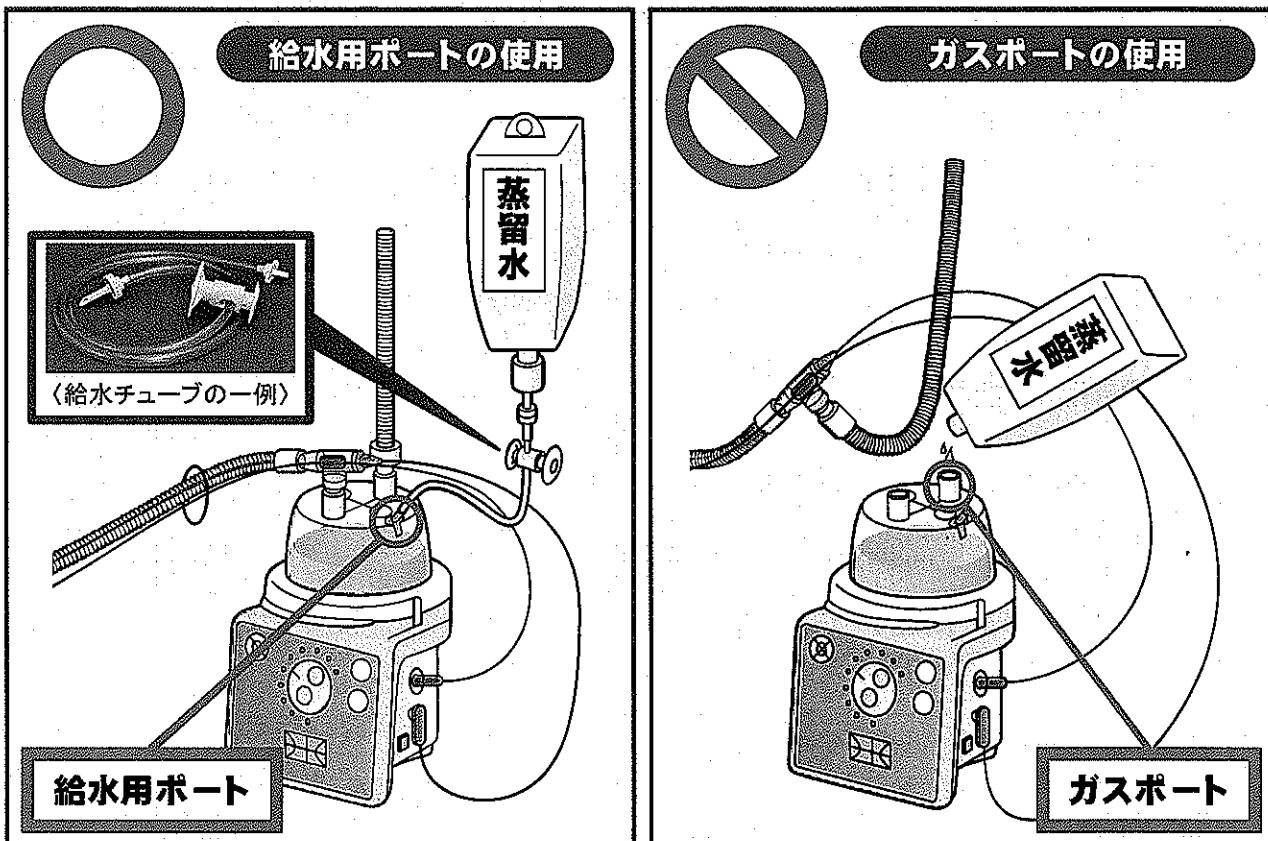
(事例2) 加温加湿器チャンバに給水する際、給水用ポートを使用せずに、回路を直接接続し、ガスポートから給水した後、加温加湿器チャンバに回路を再接続するのを忘れた。

- 加温加湿器チャンバへの給水については、ガスポートから行わないこと。

9. 加温加湿器に給水する際は、ガスポートを使用しないでください。[誤接続及び誤接続によるやけど、ガスポートを介した菌による人工呼吸器回路内汚染の可能性があります]

← 加温加湿器等の添付文書には、左のような注意書きが記載されています。

フクダ電子(株) 加温加湿器MR-850  
添付文書より抜粋

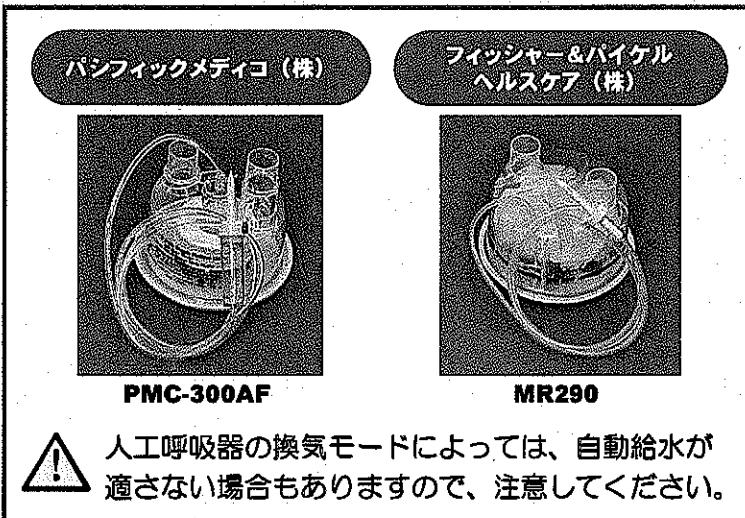
## 自動給水が可能な加温加湿器チャンバ

チャンバ内の水量を一定に保つように、持続的に蒸留水が給水される自動給水式の加温加湿器チャンバも市販されています。
