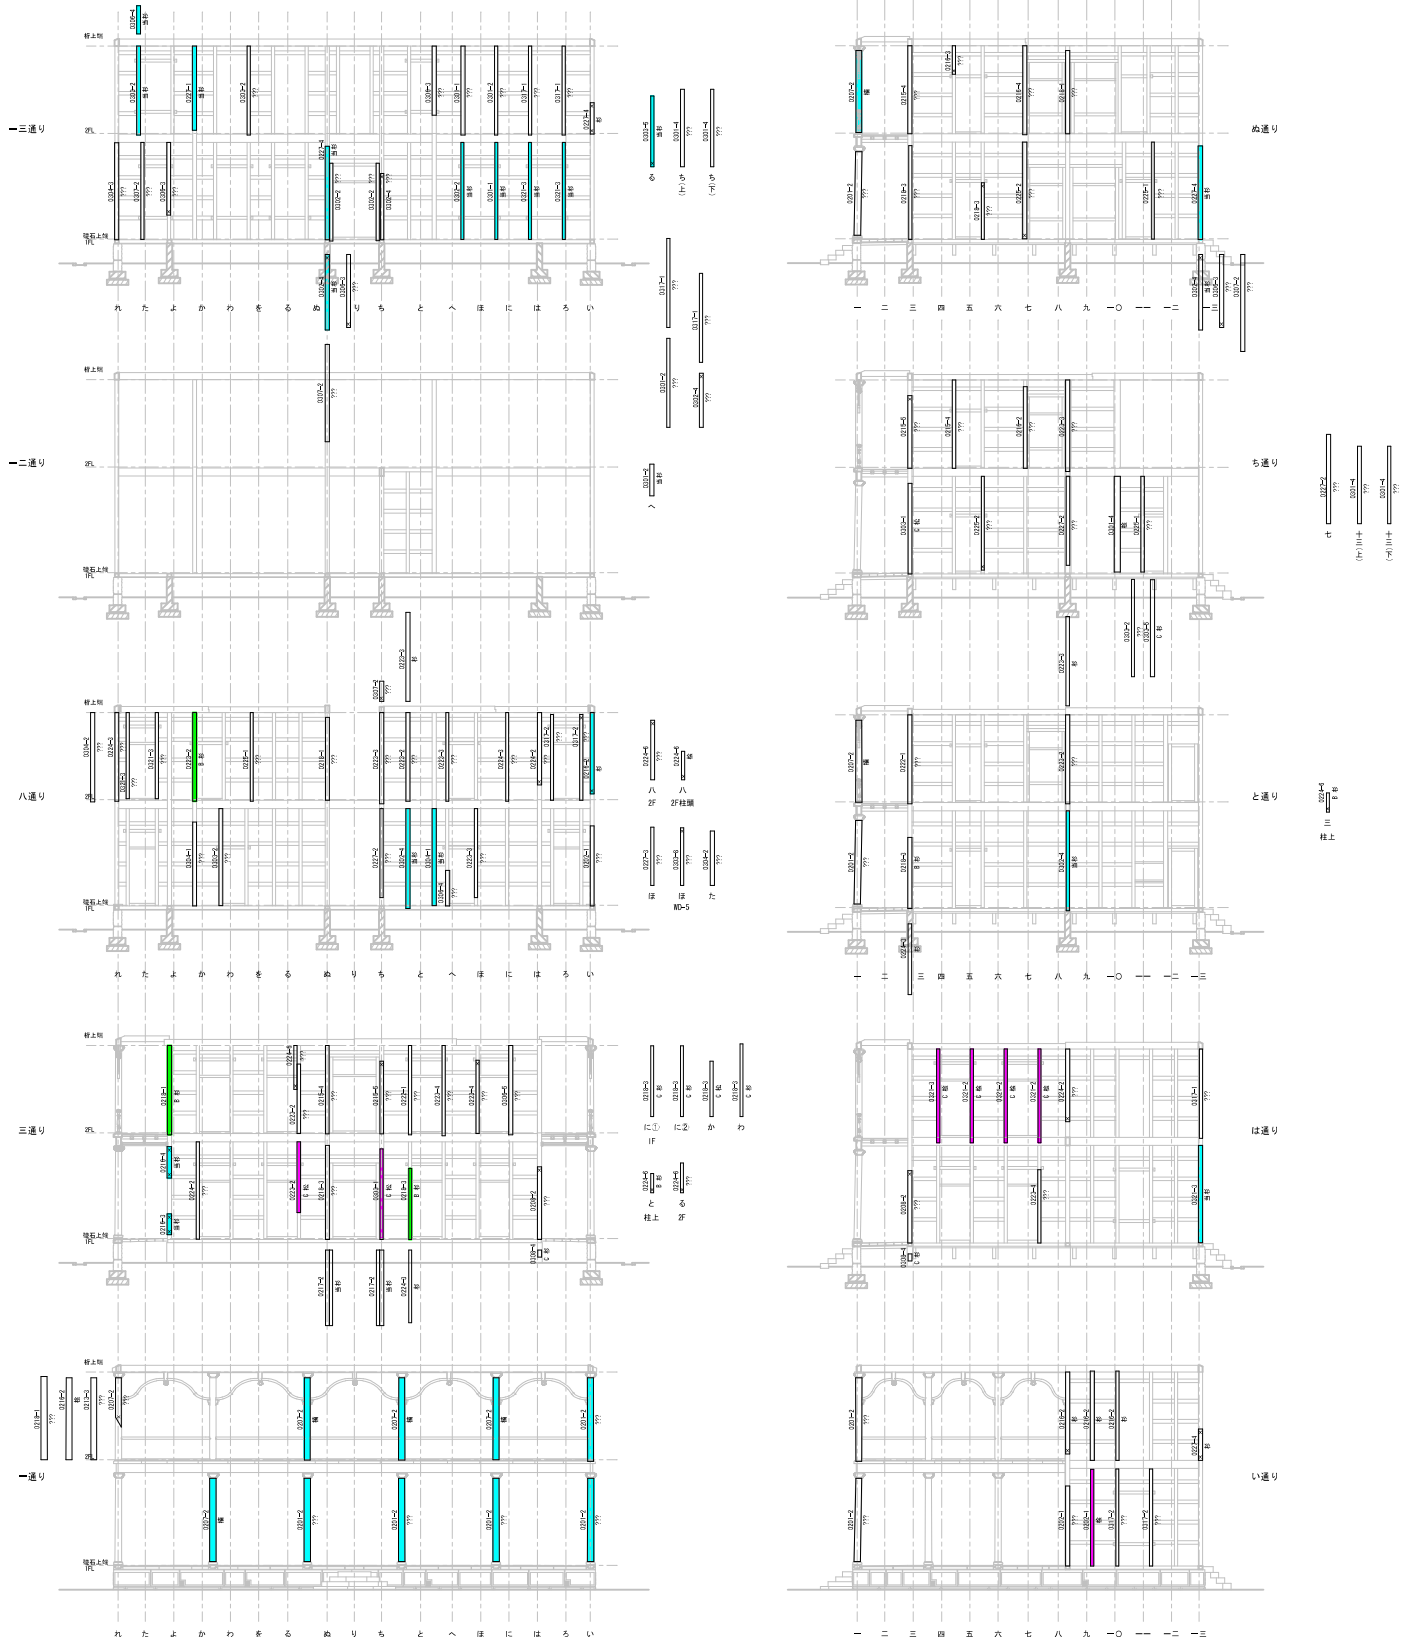
図② 1.2階柱軸組図

- 当初…明治 4 (1871) 年  
工具……大鋸・手鋸、和釘
- A……明治27 (1894) 年  
工具……大鋸・手鋸、和釘
- B……昭和 7 (1932) 年  
工具……丸鋸・手鋸、洋釘
- C……昭和45 (1970) 年  
工具……帶鋸、電動鉋、洋釘

柱は地震力と上部小屋・二階の落下により最も破損が激しい  
このため柱の旧位置の確定、時代別も含め現時点で作業中である  
昭和7年・昭和45年に取替がある
