# 消火器の型式失効について

## ～消火器の表示内容が変更されました～

# 消火器の耐圧性能点検について

## ～消火器の点検基準が改正されました～

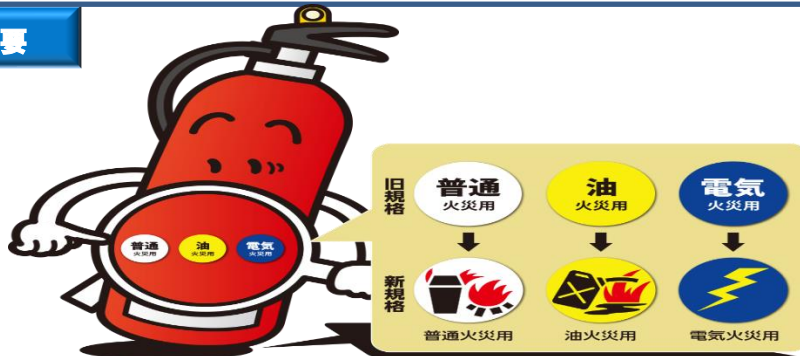
### 表示内容変更の概要

消火器の破裂事故は、管理不十分による消火器の腐食が原因とされています。  
適切な管理を促すため、平成23年（2011年）1月1日から消火器の表示内容に「安全上の注意事項」、「標準的な使用期限」等が追加されました。
