## 第4章 保存管理

### 第1節 保存管理の基本方針

今回改訂する保存活用計画の対象範囲は、以下の2点から、特別史跡の指定範囲を中心として城下町である新町までを含めた約138haを対象範囲とする。

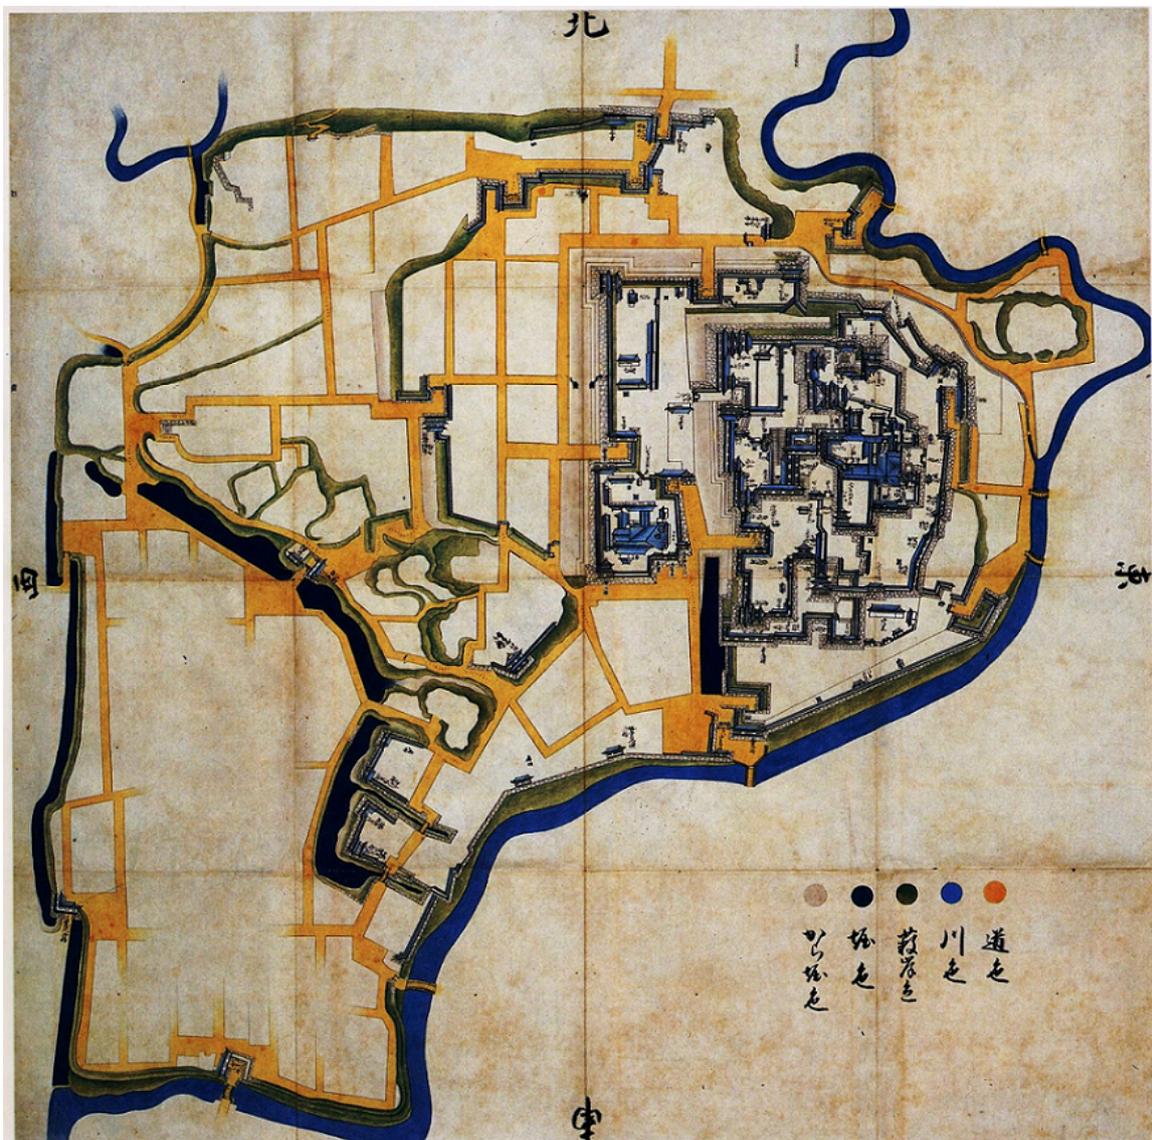
図24 熊本城図（永青文庫蔵）

- ①江戸末期の熊本城域を示した「熊本城図（永青文庫蔵）」（図24）に城下町である新町地区までを惣構としての熊本城としていること。
- ②近年の発掘調査により、熊本城の城下町として現在まで続く新町地区で城門の一つである「高麗門」の遺構が確認されており、今後保存が必要であること。

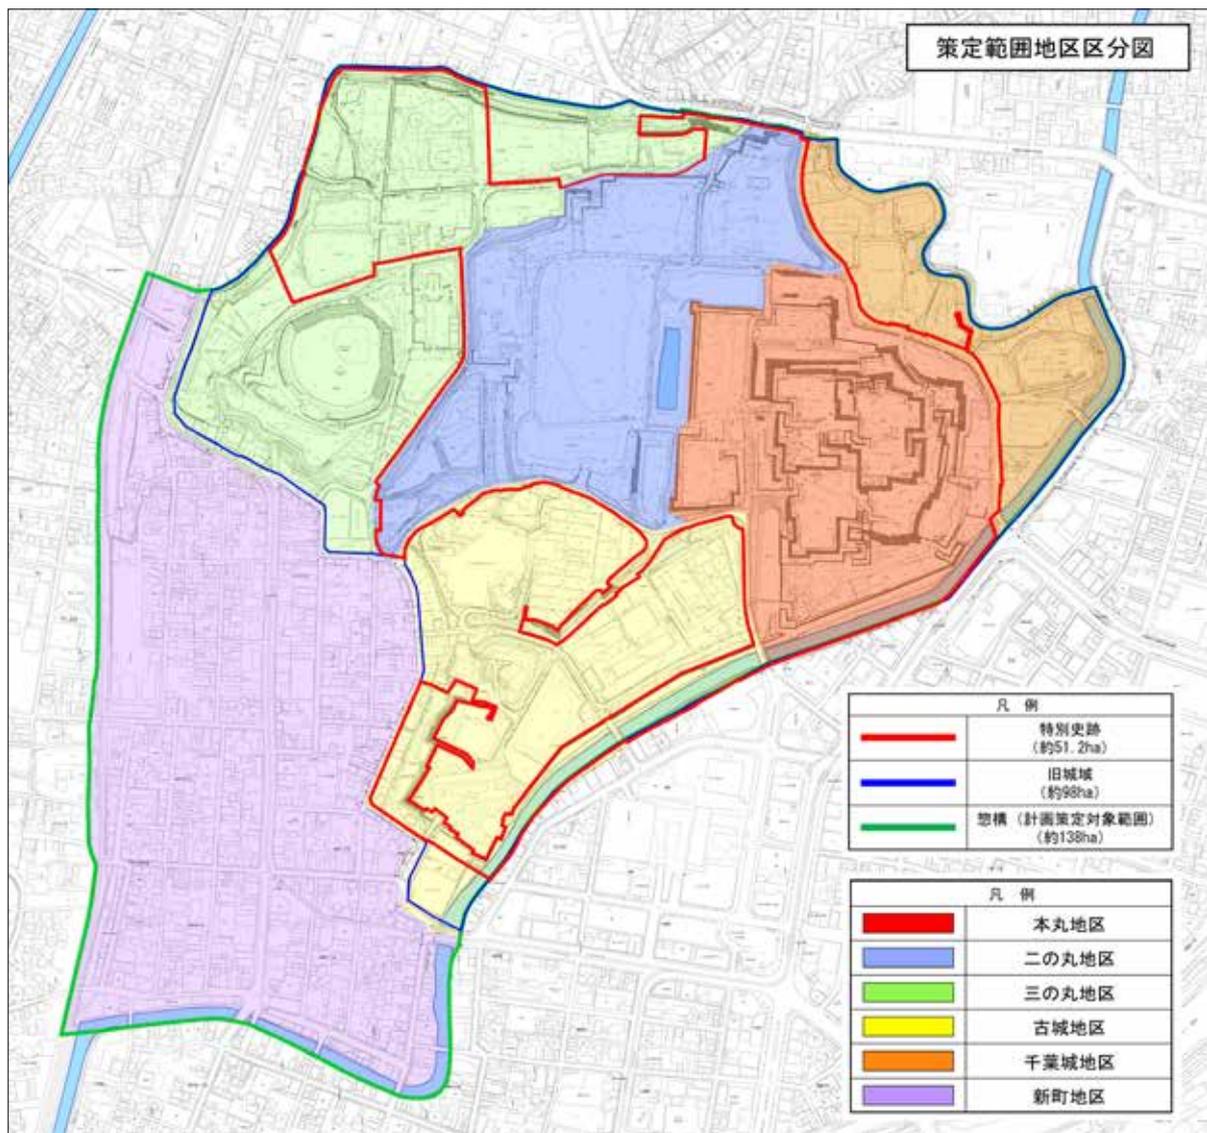
図26 策定範囲地区区分図

本計画の対象区域は約138haにも渡り、場所によって熊本城跡としての意味合いが異なる点も多数見受けられることから、下記のとおり6つの地区に区分した上で保存管理の方法を決定することとした。

昭和57年版では、旧城域を2つの区分に分けて策定を行っているが、細かく区分することで特色を活かした保存管理を行っていく。

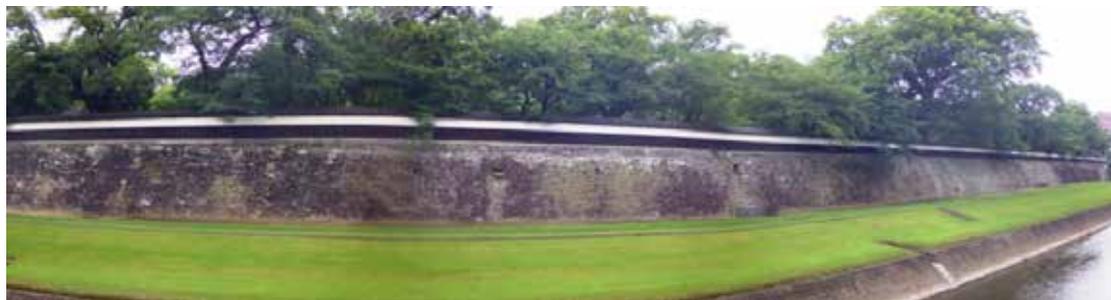
### 13 長塀

| 名 称 | 創建年代 | 構 造 形 式 | 規模（㎡） | 備考（建築面積） |
|---|---|---|---|---|
| 13 長 堀 | 〃 | 長さ 252.7m（官報告示）、棧瓦葺 | 242.44m<br>(実測) | 本丸地区 |

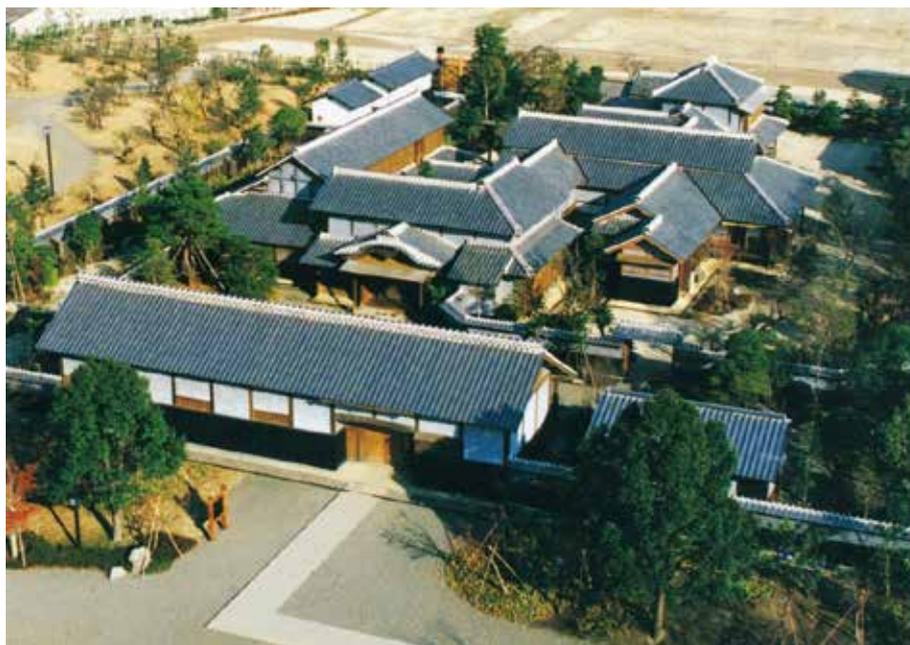
旧細川刑部邸は細川忠利の弟興孝が興した細川刑部家の下屋敷で、上級武士の下屋敷の様子をよく残していることから、昭和60年（1985）に県の重要文化財に指定された。平成5年（1993）に中央区東子飼町から三の丸地区の二の丸御屋形跡に移築復原している。

| 名 称 | 移築年度 | 構 造 形 式 | 規 模 (㎡) | 備 考 (建築面積) |
|---|---|---|---|---|
| 旧細川刑部邸 | 平成5年<br>(1993) | 切妻造一方寄棟造、一部二階、棧瓦葺<br>(主屋ほか5棟) | 1,214.83 | 三の丸地区<br>(931.49㎡) |
