第2章では、保存活用計画の緑の保存管理の基本方針③に示されるように、熊本城のみどりの本質的価値を明らかにし管理に活かすため、江戸時代を中心にみどりに関する調査・研究の内容をまとめていく。

## 1. 位置<sup>1</sup>

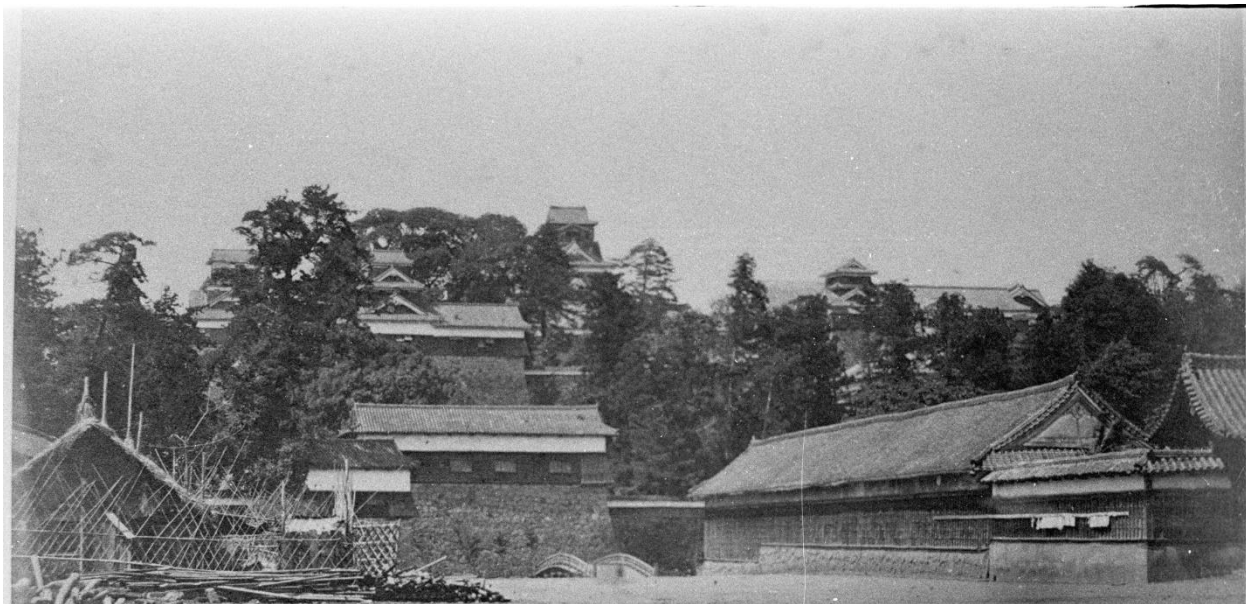
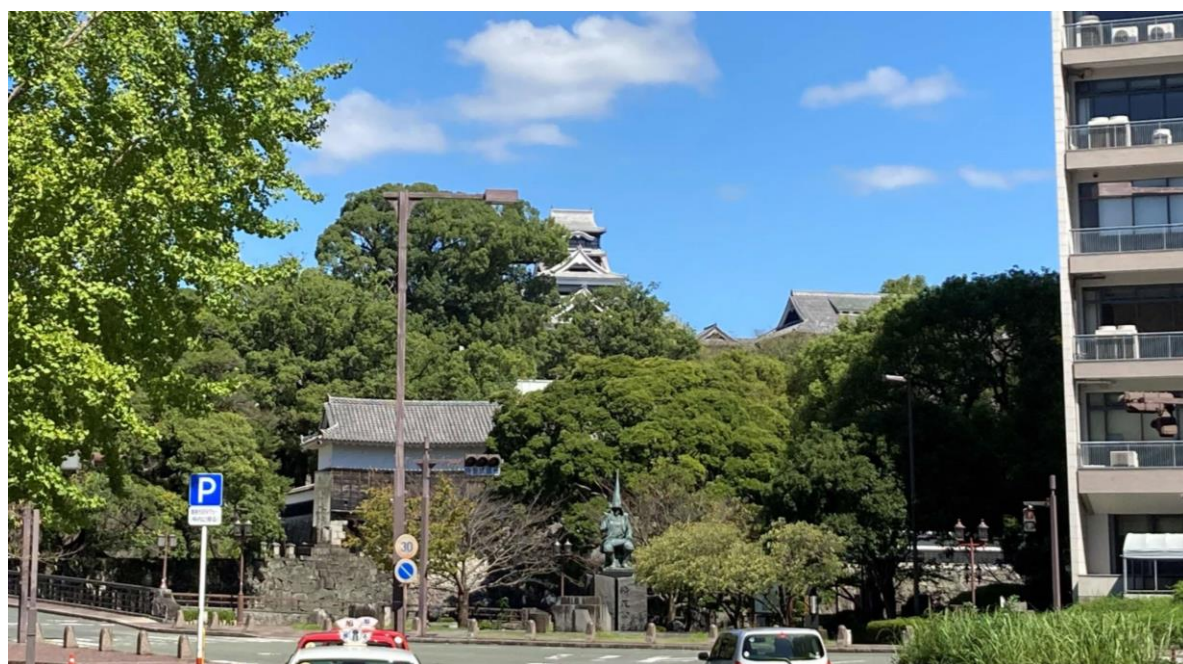
明治4年（1871）撮影の古写真によると、飯田丸五階櫓や数寄屋丸五階櫓などの建造物の姿が確認でき、飯田丸五階櫓の奥に現在も古樹として残る飯田丸のクスノキが確認できる。現在と比較すると竹の丸のスギ林など、全体的に針葉樹が多い。

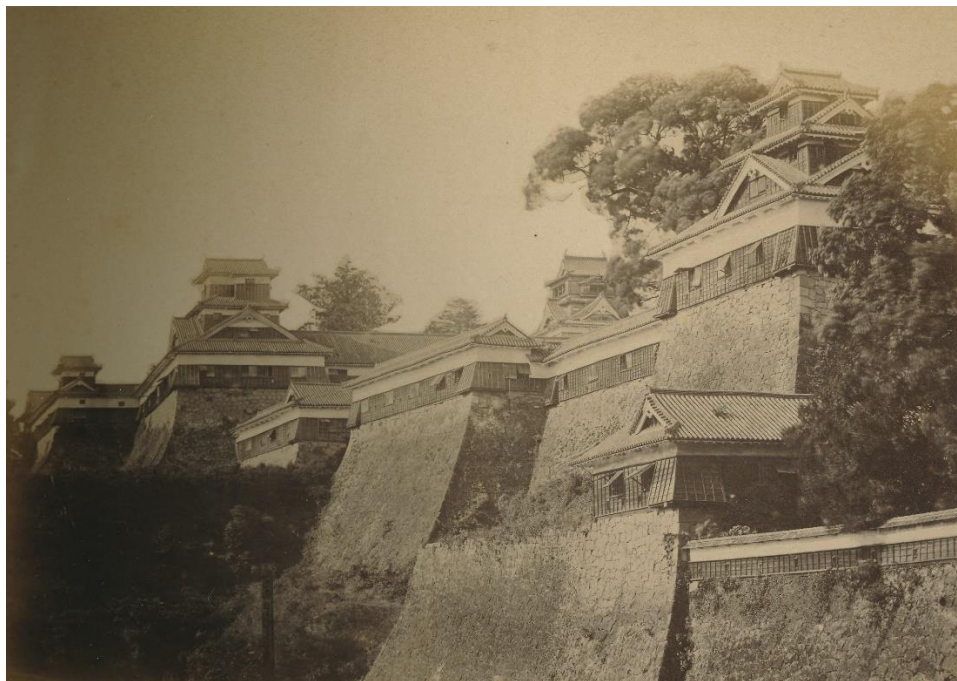
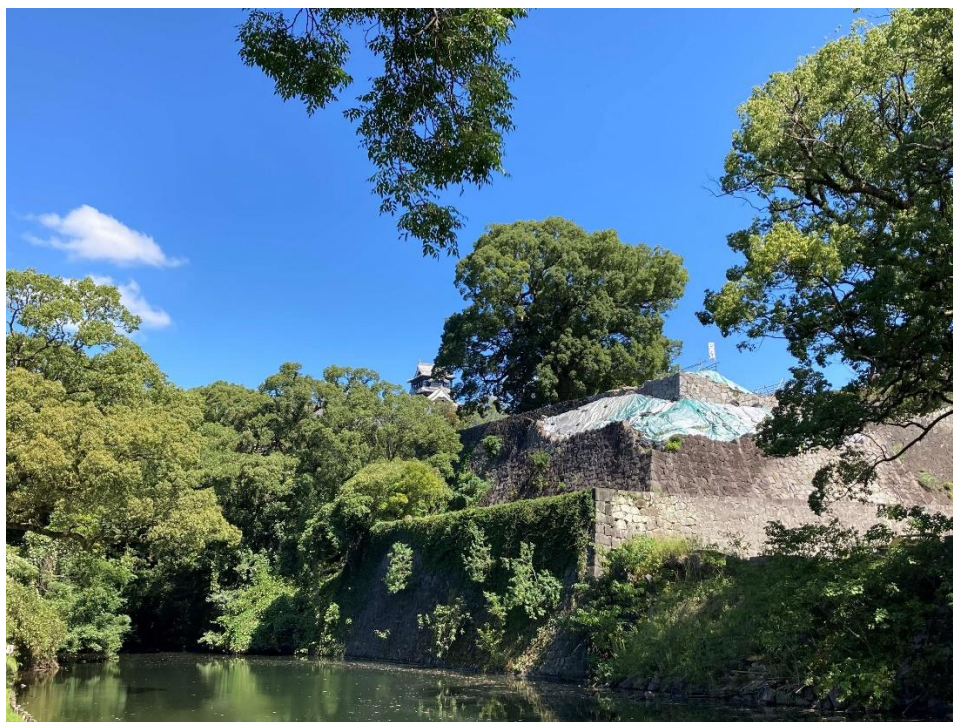
明治4年（1871）撮影の古写真では、石垣上に数寄屋丸五階櫓・百間櫓・飯田丸五階櫓・要人櫓などの櫓が建ち並び、古樹である飯田丸のクスノキの奥に天守の姿が写る壮大な景観が撮影されている。現在は備前堀の北側・東側の岸部分に樹木が繁茂しているが、古写真では現在よりも樹木の数はいくつか少ない。

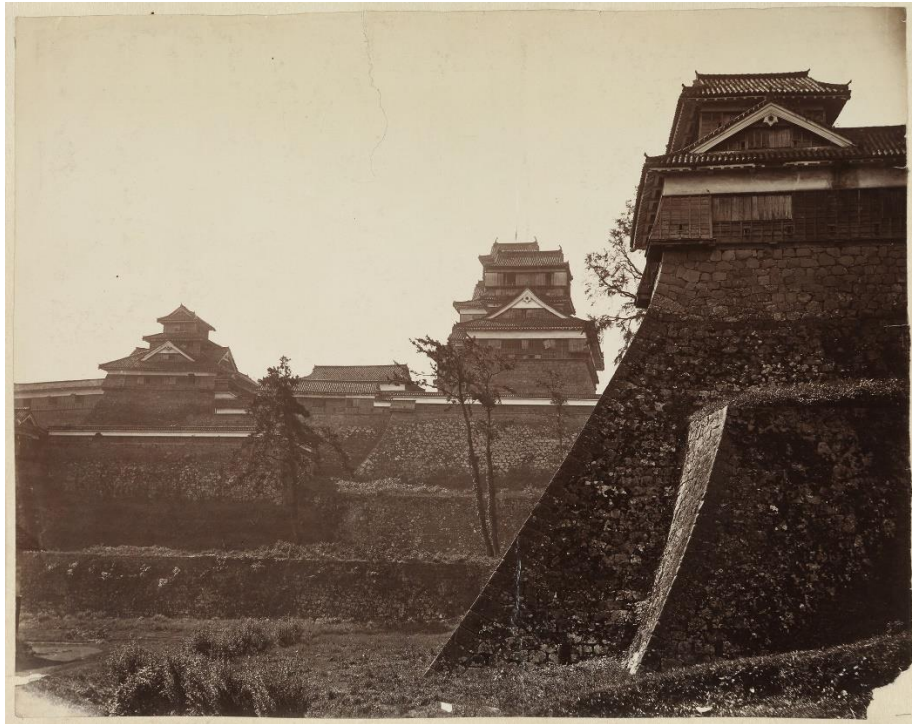
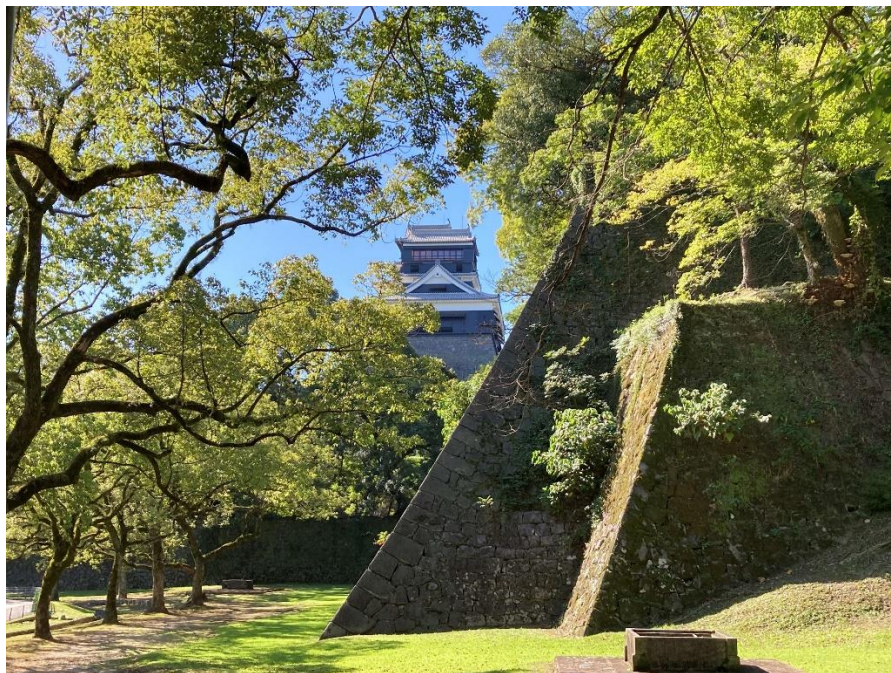
現在はクスノキなどの樹木が育ち、天守閣を覆い隠してしまっているが、明治7年（1874）～明治8年（1875）頃撮影の古写真では、スギやマツの高木が数本と、古樹である櫓方（現加藤神社）のイチョウがあるのみで、天守・御裏五階櫓・櫓方三階櫓などの城郭建築がよく見える。

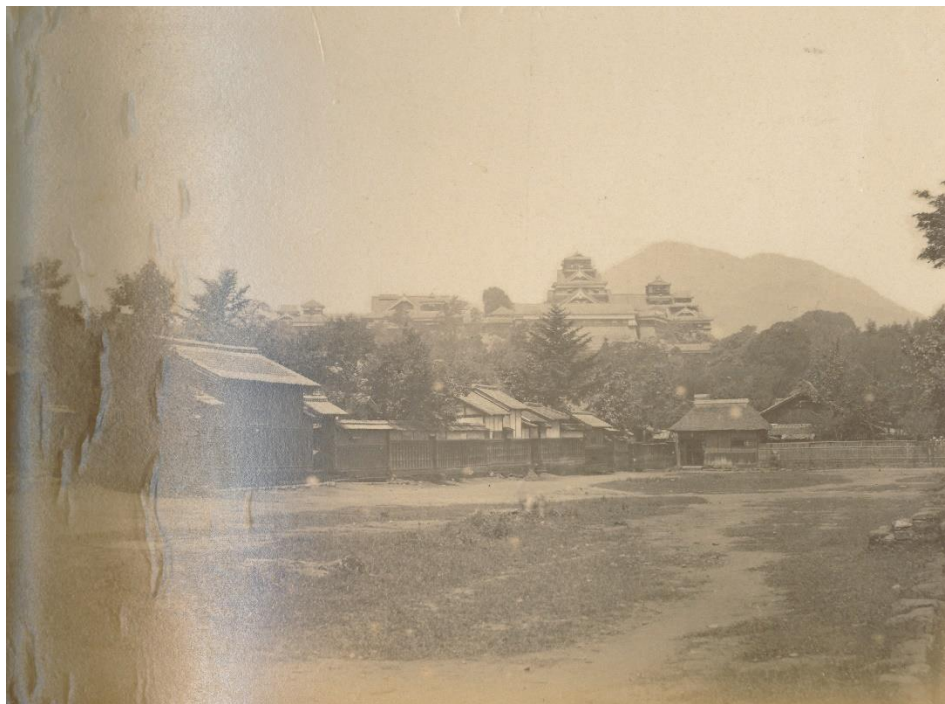
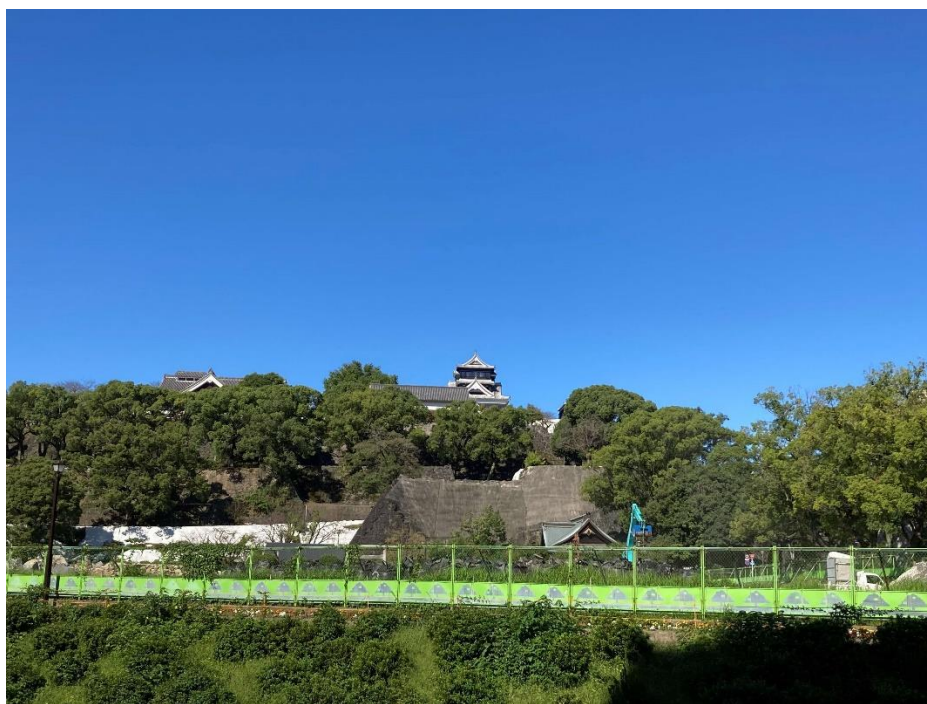
同一の場所から撮影された古写真はなかったが、現在の草葉町付近から撮影したものがアングルとして近いので掲載した。これによると、天守・御裏五階櫓・本丸御殿・月見櫓などの本丸上段の建物がよく見える。長局櫓は下の石垣まで見えていることから、東竹の丸北東部には現在のようなクスノキ群はなかったことがわかる。

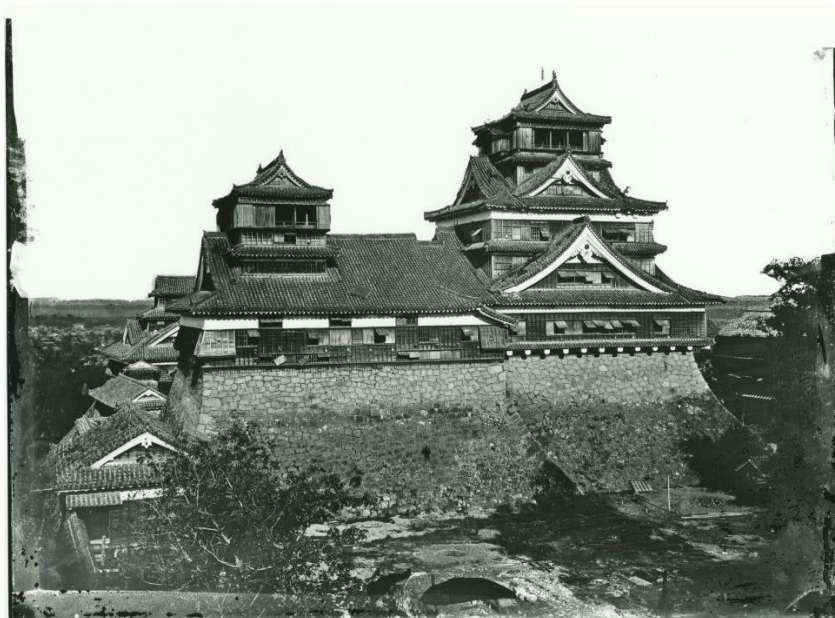
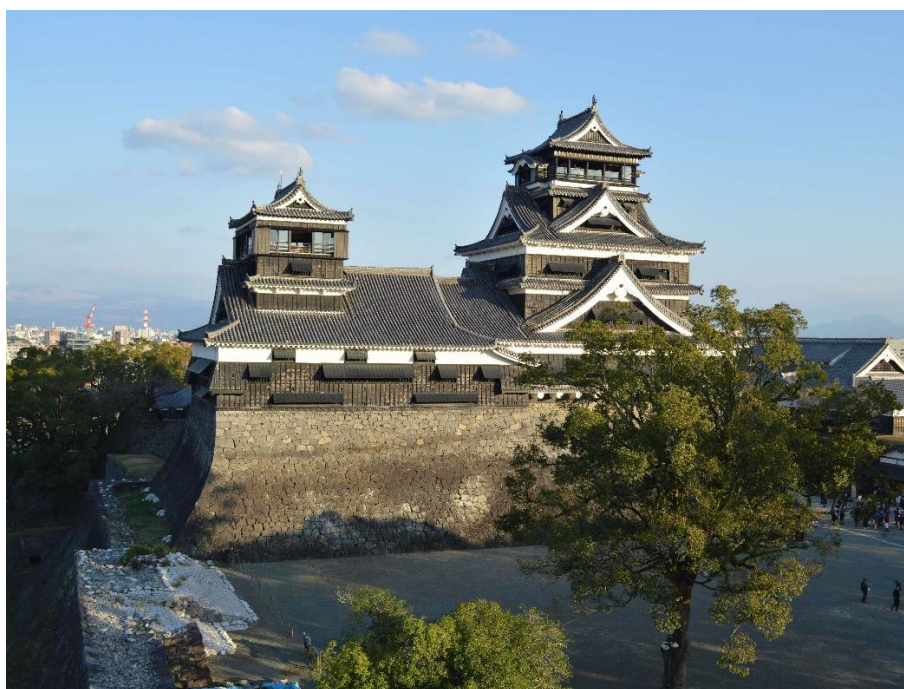
明治8年（1875）頃に宇土櫓最上階から大小天守を撮影した写真（E 東方向）だけが現存している。平左衛門丸には広葉樹の高木が1本あったが、それ以外に目立った樹木はなく、宇土櫓から天守を鮮明に見ることができる。その後に植栽されたクスノキが大きく育っている。

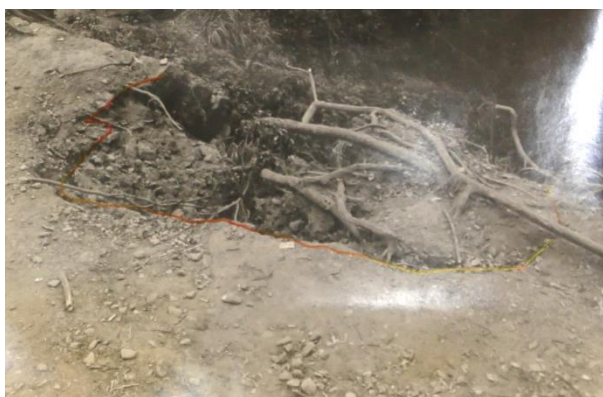
事例1：加藤神社石垣天端石の崩落

昭和40年（1965）の台風15号によって樹木が根上がりし、加藤神社石垣の天端石を崩落させた。

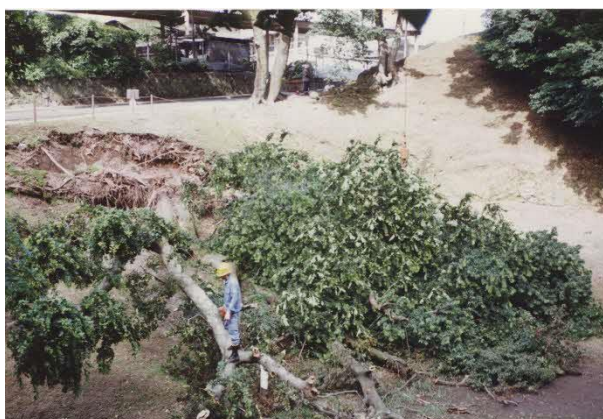
事例3：倒木による法面崩落

平成3年（1991）の台風17号によって未申櫓周辺の樹木が倒れ、法面が崩落した。

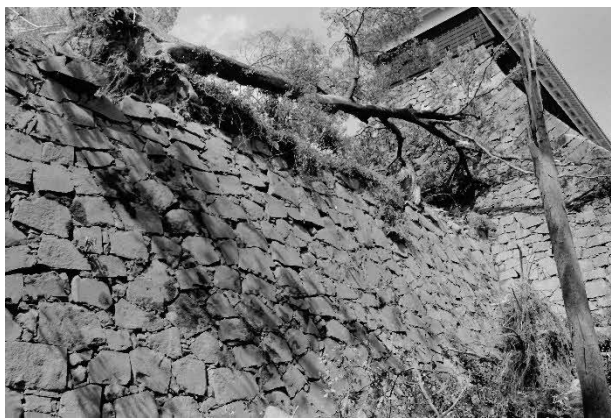
事例4：倒木による東十八間櫓石垣天端石の変状

平成3年（1991）の台風19号による倒木が、東十八間櫓石垣の天端石を崩落・変状させた。

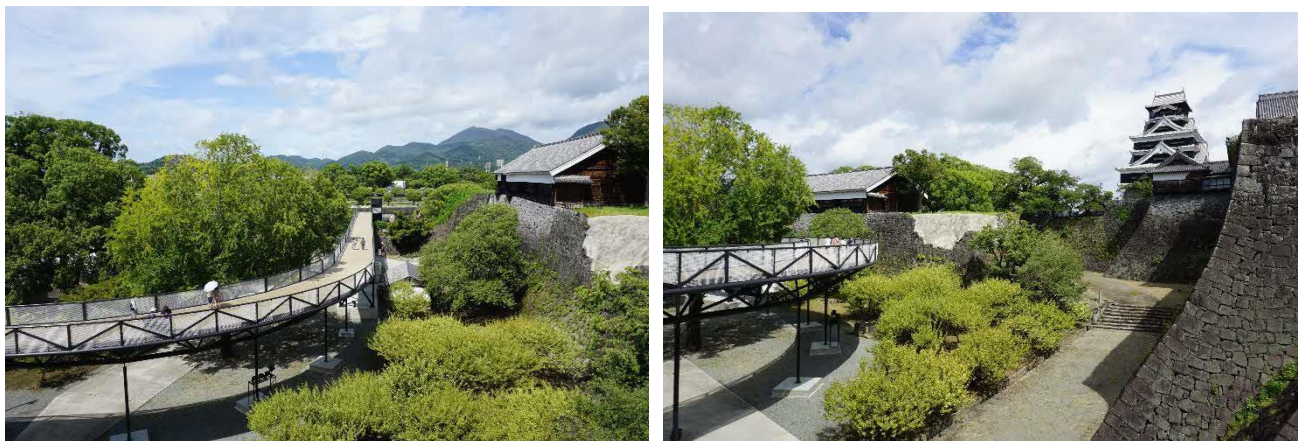
図 2-7-1 復旧中の熊本城を見学できる本丸エリアの特別見学通路

特に被害が大きかった本丸エリアについては、復旧の様子もご覧いただけるよう段階的に特別公開を進めてきた。復旧完了までの仮設物として地上 6m の高さに設置した空中回廊式の特別見学通路（図 2-7-1）は令和 2 年（2020）6 月から公開を開始した。また、被災後 5 年をかけて復旧完了した天守閣については展示内容も刷新し、令和 3 年（2021）6 月から内部公開が再スタートしている。
