# ひごまると学ぼう! 熊本城

## 長塀ってどんな建物?

## 修理の歴史

## どうやって復旧したの？

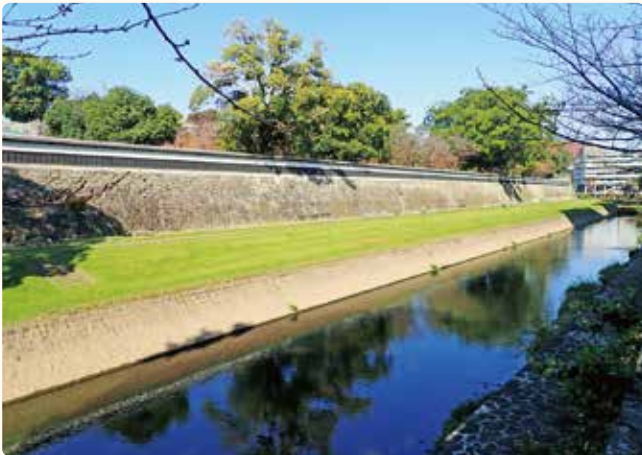
長塀

長塀は熊本城で最も長い塀で、国の重要文化財です。石垣の上に長くのびるつくりになっているのが特徴です。

構造	木造
高さ	2.121m
全長	242.44m
屋根	さんかわらぶ 棧瓦葺き
外壁	城内側: 真壁漆喰仕上げ 堅羽目板張目板打 城外側: 大壁漆喰仕上げ 下見板張

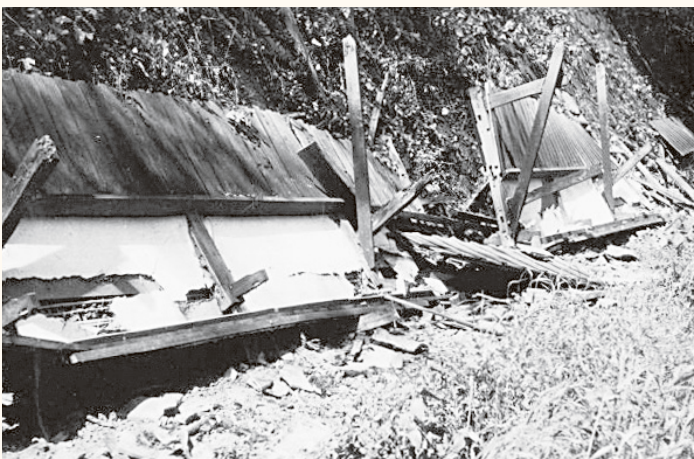
1953年にたおれた長塀の写真

長塀がこわれたことを国に報告する資料に掲載された写真

長塀は地震や風雨の災害などでたおれてしまうなど、たびたび大きな被害を受けてきました。そのたびに、こわれた部分を修理しながら、姿を保ってきました。

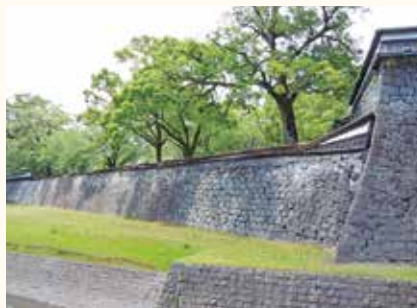
平成27年(2015年)の台風で、すでに一部がかたむくなどの被害を受けていた長塀は、平成28年熊本地震でさらに塀の一部がたおれてしまいました。

坪井川側からみた長塀

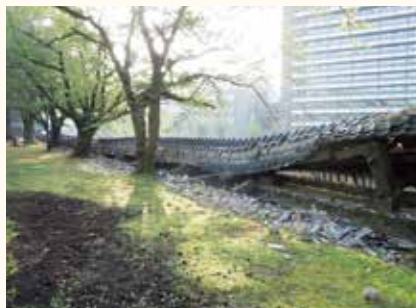
熊本城側からみた長塀

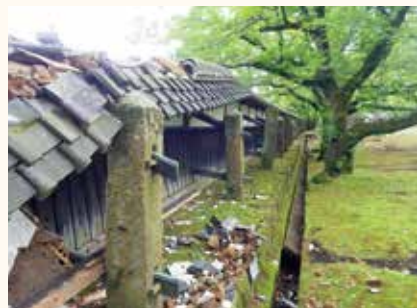
屋根瓦が落ちた長塀のようす

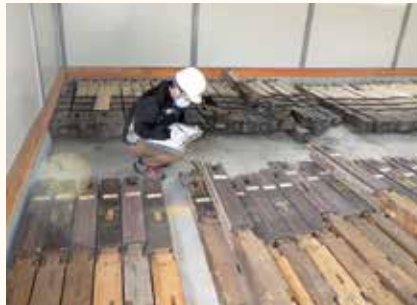
長塀の木材を調べるようす

長塀は、まず全体を解体して、木材や瓦をひとつずつ調べました。つぎに、木材の傷んだ部分は新しく木をつぎ足すなどしてなおしました。そのあと、地震で曲がったり傾いたりした土台の石を建てなおし、塀をもとどおりに復旧しました。

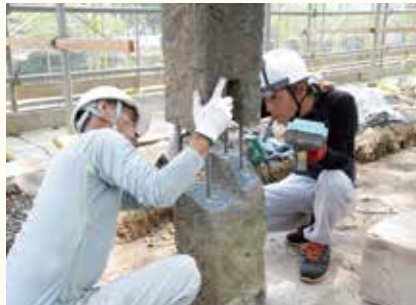
地震で折れた石柱をつなぎ合わせるようす

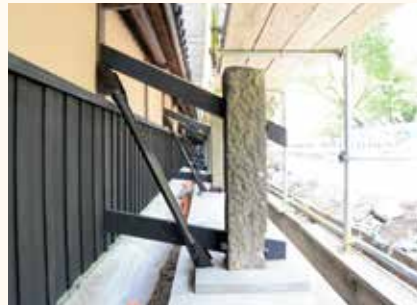
金物とコンクリートで補強した長塀

復旧の前には発掘調査を行い、地面の下を調べて昔はどんなつくりだったのかを確かめました。工事では、こわれたところをただ新しくするのではなく、できるだけ元の材料を使って元にもどす工夫をしました。さらに、地震や台風がきても塀がたおれないように、金物やコンクリートを使って目立たないような補強をしました。
