# 熊本城にはどんな建物があるの？

## 建物はどのように復旧するの？

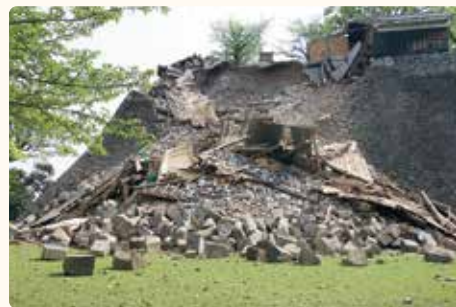
石垣がくずれたことで、建物もたおれたり、ゆがんだりしました。たおれなかった建物でも、全体が傾いたり、壁がはがれたりしました。

地震でたおれた北十八間櫓

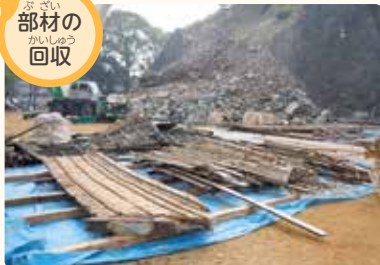
部材の  
回収

たおれた建物の瓦や木材などを  
一つずつ回収します

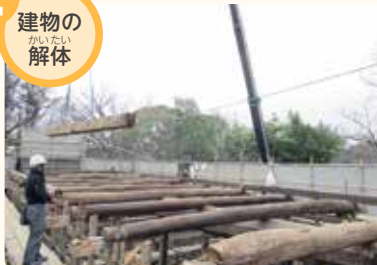
建物の  
解体

たおれなかった建物でも、  
修理が必要なときは解体します

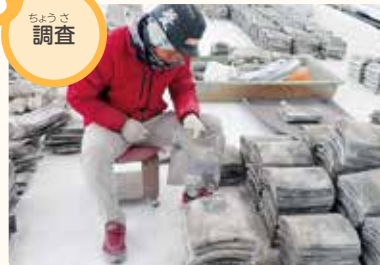
ちょうさ  
調査

取り外した瓦や木材を、  
再利用できるか一つずつ調査します

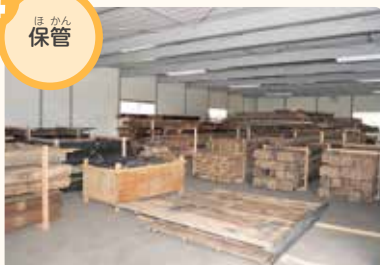
保管

元の材料は、種類ごとにきれいに  
分けて保管します

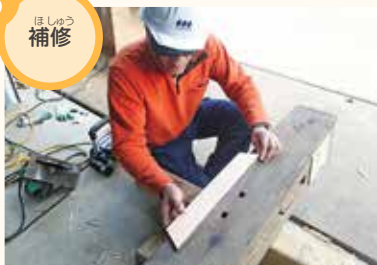
ほしゅう  
補修

元の木材をできるだけ使い、  
こわれた部分は新しい木材で  
修理します

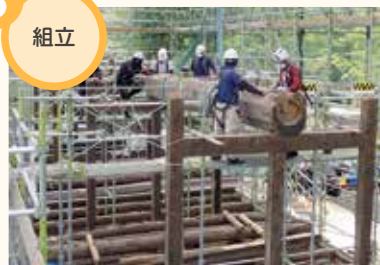
組立

建物を元の形に組み立てます

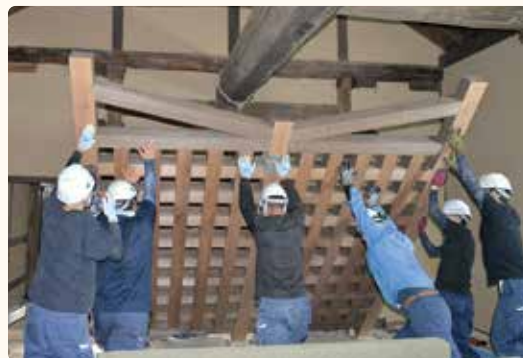
木を組んでつくった補強の壁を取り付けるようす  
(監物櫓)

長塀では、地震や強い風で塀がたおれないように、裏側を補強しています。監物櫓では、地震にたえられるように、補強の壁をつくりました。どれも、もともとの建物の見た目をじゃましないように、色や形を工夫しています。
