自動運転バスの事故状況及び今後の対応について

1. 事故概要について

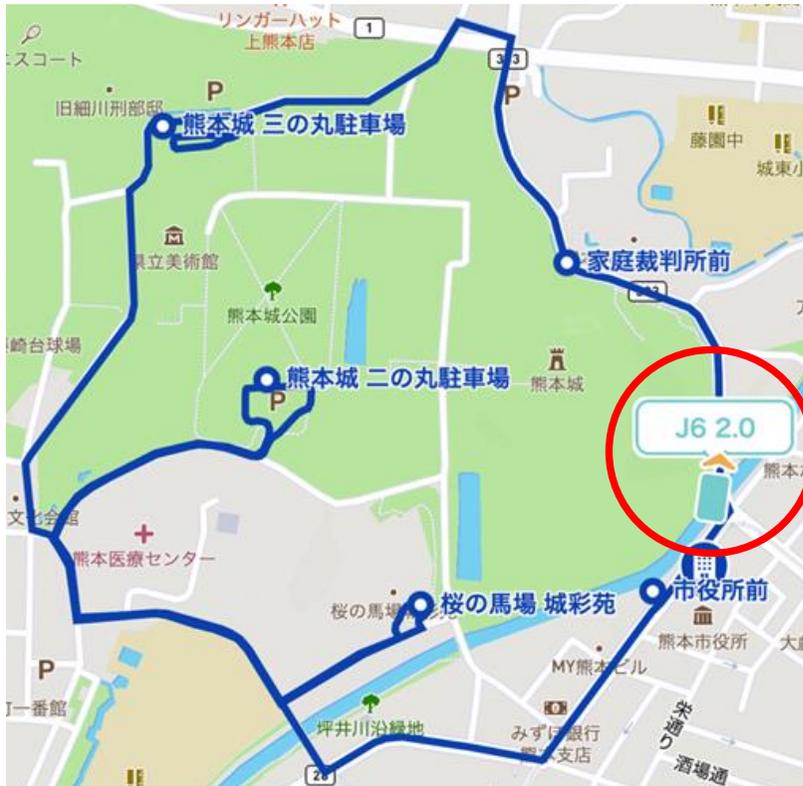
<遠隔監視システムで確認した事故発生場所>

- 発生日時：令和7年1月30日(木) 15:34頃(晴れ)
 発生場所：熊本市中央区手取本町1番地先
 厩橋(熊本市役所前)交差点 ※下図参照
 運行事業者：BOLDLY株式会社
 車 両：J6 2.0
 乗 車 数：4名(走行準備期間のため全て関係者が乗車)
 ※電鉄バスには15名乗車、いずれもけが人なし

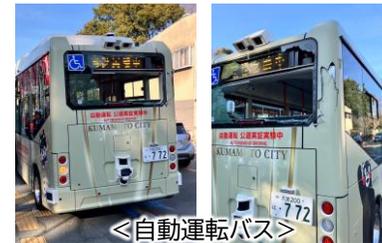
<自動運転バス>

- ◆ 一般運行開始に向けて、運転支援レベル2でバスレーンを試験走行
- ◆ 交差点を左折する際、歩道をはみ出していた歩行者を検知し、安全のために減速して停車(自動運転システムの正常な動作)
- ◆ 自動運転バスが停車した後に、後方を走っていた路線バスが接触

- ◆ 神奈川県平塚市の工場で、現車確認・修理・検査を実施(2/5~)(リアセンサ、リアドラレコ、リアECUボックス、リア窓ガラス、リアフレーム、ラッピング)
- ◆ 事故によるセンサ部分への内部的な影響はないことを確認

- ◆ 今後も歩道から出る歩行者は想定されることから、引き続き安全を考慮して停止行動をとる
- ◆ ただし、周辺の交通状況を勘案し、手動介入(ハンドル操作)を行い円滑な交通流動を確保する
