## 国道501号（西区小島9丁目地内）の陥没について（第2報）

3/18に発生しました西区小島9丁目地内における国道501号線の道路陥没を受けて、原因の調査及び補修を実施しましたのでご報告いたします。  
結果については、以下のとおりです。

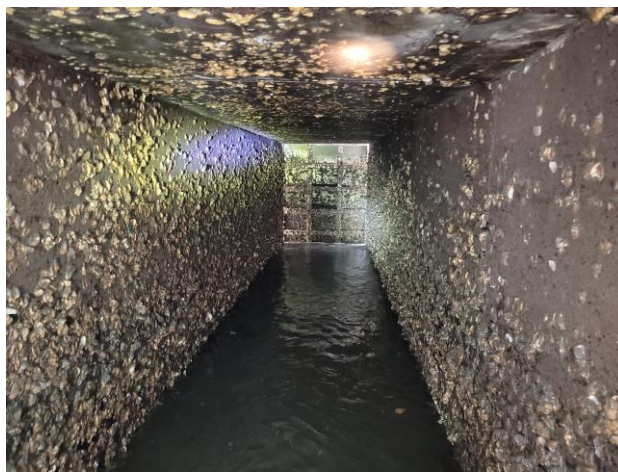
調査状況（管路内面調査）

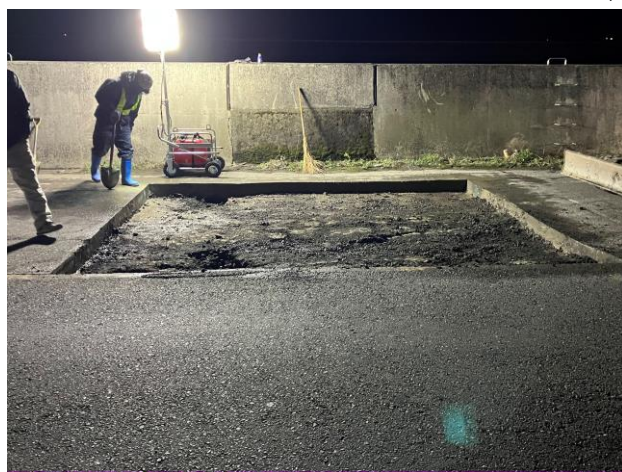
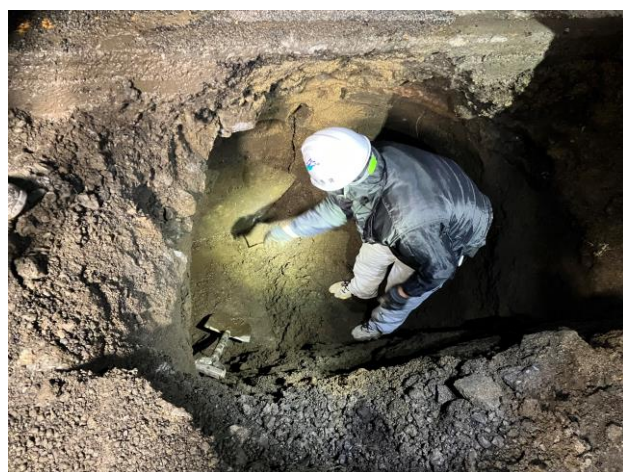
調査状況（掘削調査）

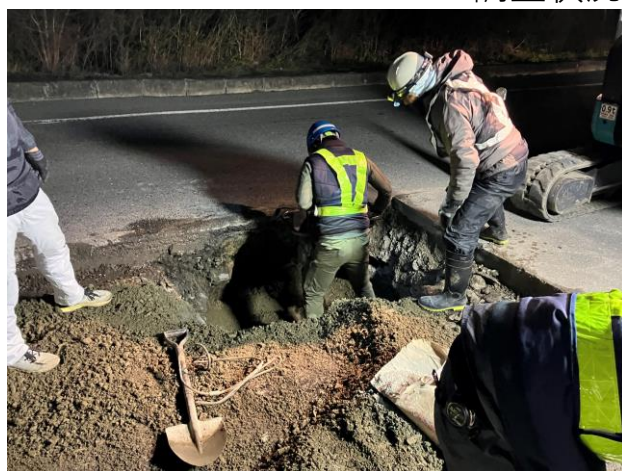
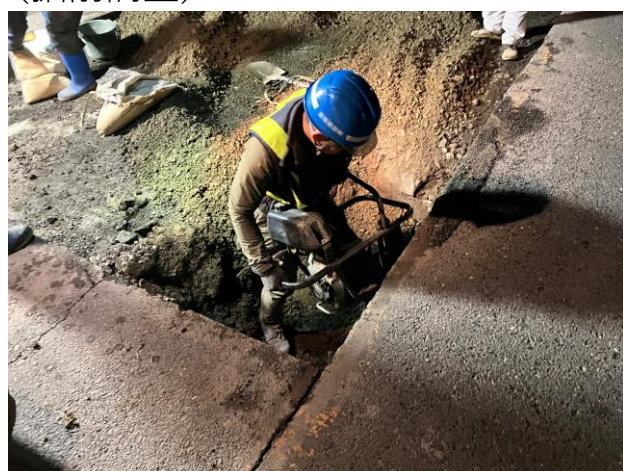
埋戻状況

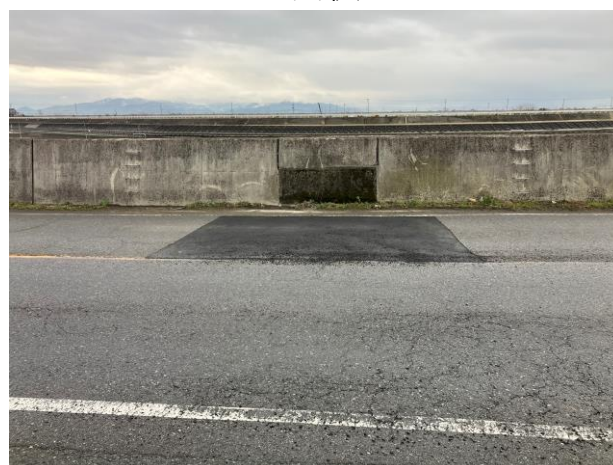
仮復旧後
