熊本城馬具櫓台石垣復旧（解体）工事の築石解体着手について

平成28年（2016年）熊本地震で被災した熊本城内の馬具櫓台石垣について、石垣の復旧に向けた築石解体作業に着手することをお知らせします。

【工事概要資料】熊本城馬具櫓台石垣復旧(解体)工事

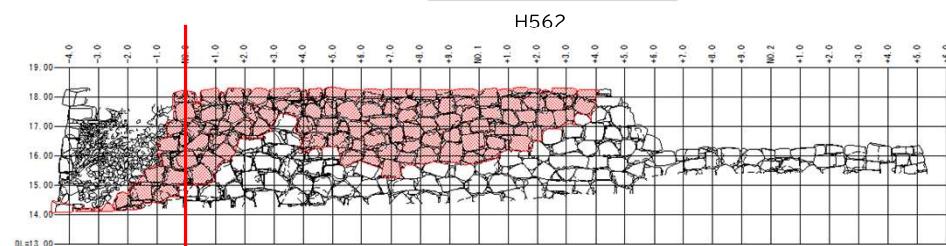
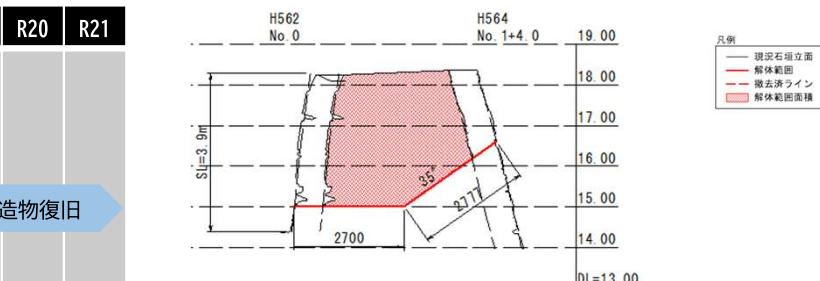
復旧範囲立面図・断面図

工 期	令和7年(2025) 9月4日 ~ 令和9年(2027) 2月26日
契 約 金 額	247,500,000円
概 要	平成28年熊本地震により被災した国指定の特別史跡熊本城跡内の馬具櫓台周辺の石垣について、積直しを目的とした解体作業を行うもの。
作 業 手 順	<ul style="list-style-type: none"> ① 石垣解体は、石垣上面の遺構面とそれに伴う遺構を調査・記録した後に、石垣をクレーンで丁寧にはずしていく。 ② ①を石垣段毎に繰り返しながら進める。 ③ 解体した石材は積み直しまでの期間、熊本城域内に仮置きする。
主 要 工 種	石材墨打、番付 238 m ²
概 算 数 量	築石解体、運搬 238 m ³
	栗石除去、運搬 920 m ³
	遺構面保護 シート養生 529 m ²
	仮設工 敷鉄板・足場 1式
工 事 担 当 課	熊本市文化市民局 熊本城総合事務所 復旧整備課 (328-2858)
