小泉八雲熊本故居的變遷

The Restoration of Lafcadio Hearn's Kumamoto Residence

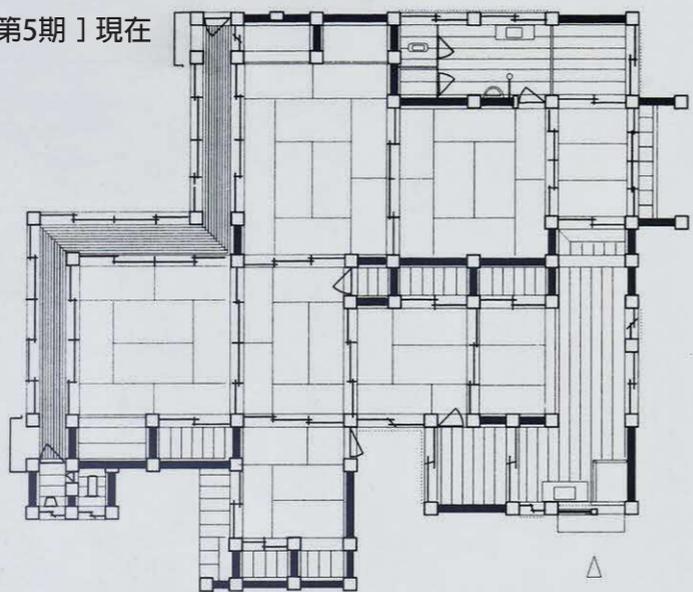
[第5期] 現在

目前的故居是復原成小泉八雲居住時的樣貌（第1期）。

復原時已盡可能重新利用古建材等，即使1961年時削減的部分也按照興建當時的工法進行復原，但還是將廚房的一部分作為管理室，加入了最低限度的修改。

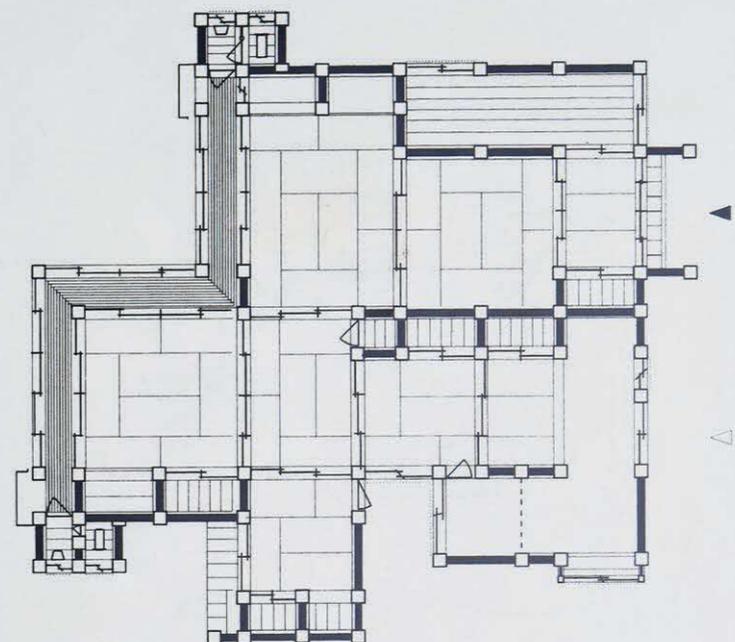
[第1期]

西南戰爭剛結束時的興建樣貌

設置式台玄關、表座敷（待客客廳）、奧座敷（起居室）等，保有江戶時代（幕末）的下級武士住宅型態。此外，興建時使用了大量的古建材（江戶時代建物的梁柱瓦片等），由此可窺見西南戰爭後窘迫的建設情況。

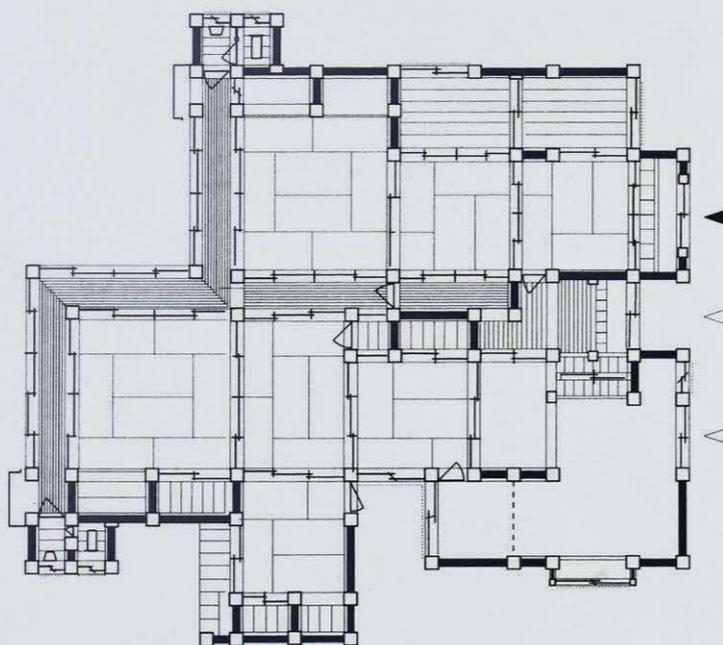
[第2期]

明治末期到大正時代左右的大改建樣貌

大幅更動隔間，設置中央走廊與內玄關，將屋內切分成訪客和家人用空間。本次改建讓隔間轉變為近代住宅型態。在逾百年的歷史當中，似乎是最大程度改變建物風格的一次改建。

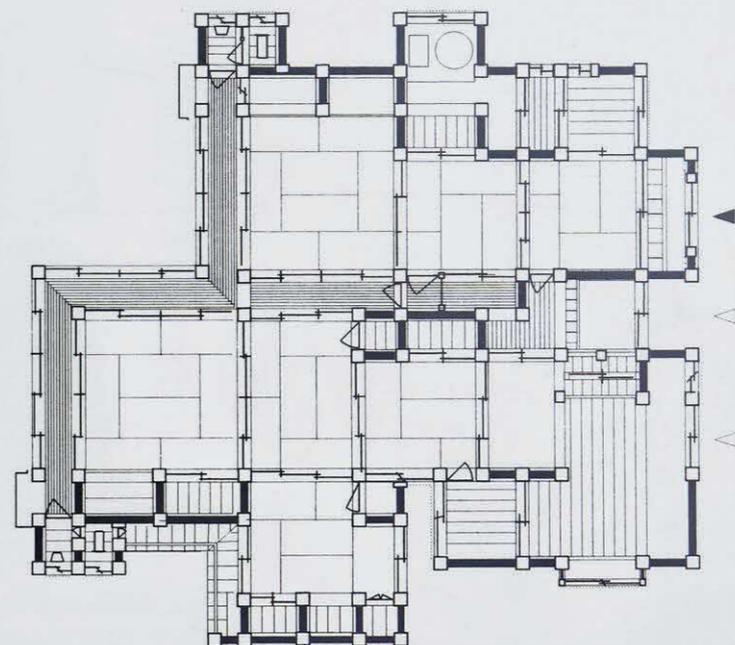
[第3期]

昭和初期的改建樣貌

昭和初期延續了第2期的基本隔間，但針對廚房與浴室等日常生活空間進行了改良。此時，本住宅以「八雲故居」之名受到關注，甚至進行了平面實測等。

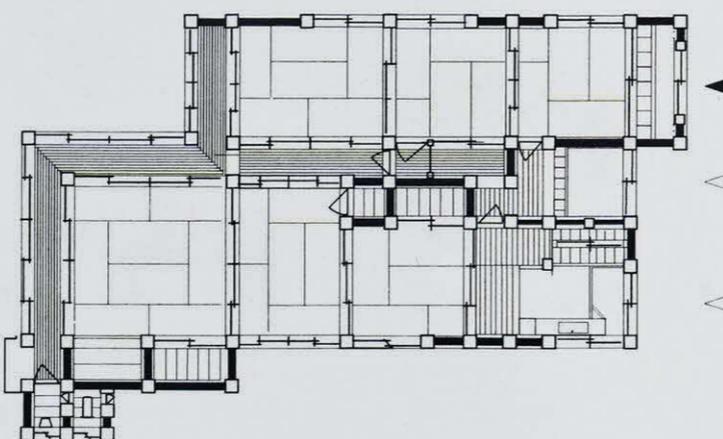
[第4期]

1961年遷移到現址時的樣貌

八雲故居在1960時面臨解體危機，所幸小泉八雲故居保存會成立，大力推動保存運動，遂於1961年遷移到現址進行保存。受限於土地面積而大幅削減建物兩側，將規模縮小到原本的60%左右。
