# 小泉八云熊本故居的变迁

The Restoration of Lafcadio Hearn's Kumamoto Residence

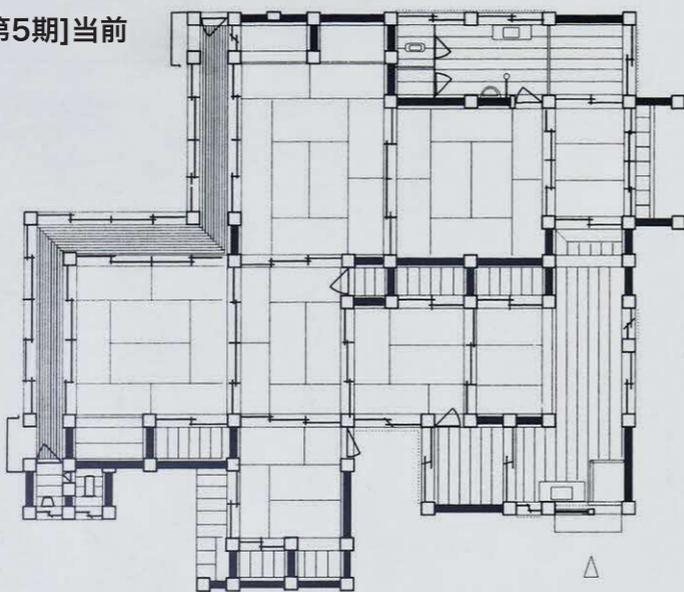
## [第5期]当前

●1968年8月13日被列入熊本市物质文化遗产。  
Designated a Kumamoto City Cultural Asset on August 13, 1968

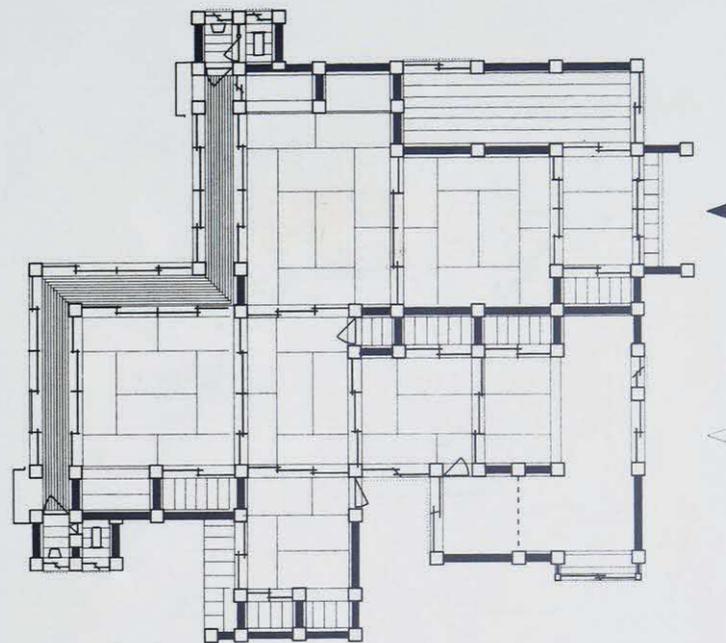
## [第1期]

### 西南战争后建成时的样子

布局保留了设有下沉式玄关、外间、里间等的江户时代（幕末）下级武士住宅形制。此外，建造时还使用了大量古建筑材料（江户时代建筑物的柱、梁、瓦等），可一窥西南战争后的窘迫建设情况。

现在的故居是根据小泉八云居住时的状态（第1期）进行复原的。

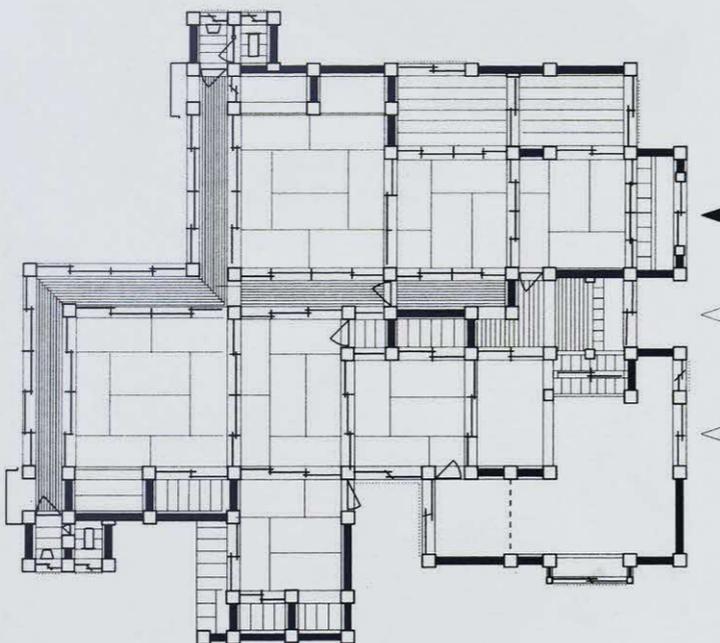
## [第2期]

### 明治末期至大正时代大规模改建时的样子

布局发生重大变化，设有室内走廊与内玄关，内部划分客用区域与自用区域。此次改建使得布局变为了近代住宅的形制。在100年多年的历史变迁中，这次重建应该是建筑物特征改变最大的一次。

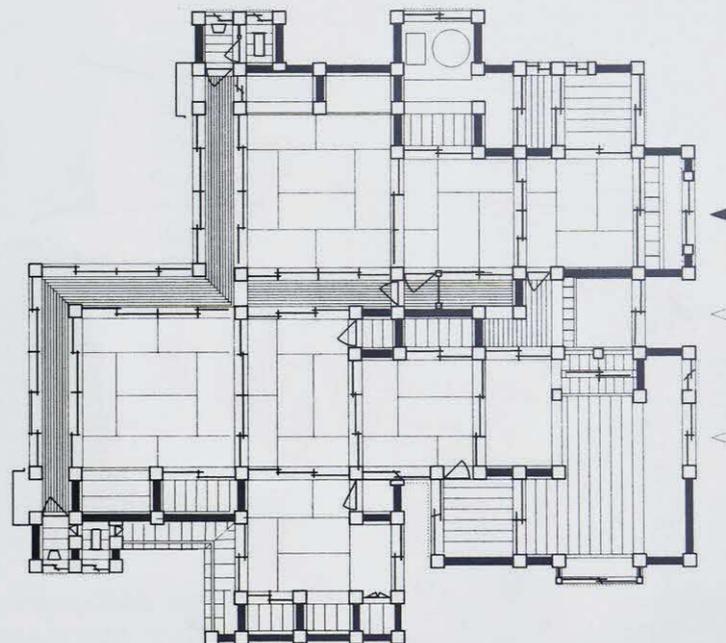
## [第3期]

### 昭和初期改建时的样子

昭和初期，其布局基本沿用了第2期的布局，但对厨房、浴室等日常生活空间进行了改良。此时此处作为“八云故居”备受关注，并得以绘制平面图等。

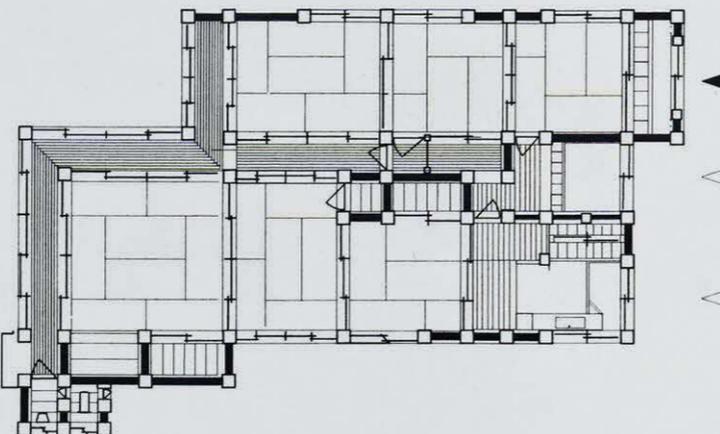
## [第4期]

### 1961年迁至现址时的样子

1960年，该建筑面临被拆除的危机，但当时相关人员成立了小泉八云故居保护协会并奋力发起保护运动，最终于1961年迁至现址并得以保存。由于场地限制，建筑物两侧大部分区域被舍弃，面积缩小至原规模的60%左右。
