信号冒進した事象（インシデント）の発生について

令和8年1月21日（水）15時13分ごろ、西辛島町停留場を出発した電車が、西辛島町交差点の軌道信号に進行信号が現示されていない（黄色矢印が表示されていない）にも関わらず辛島町電停に向けて進行し、交差点内に進入したものの。（※交通信号は青表示だが、軌道信号は表示なし）

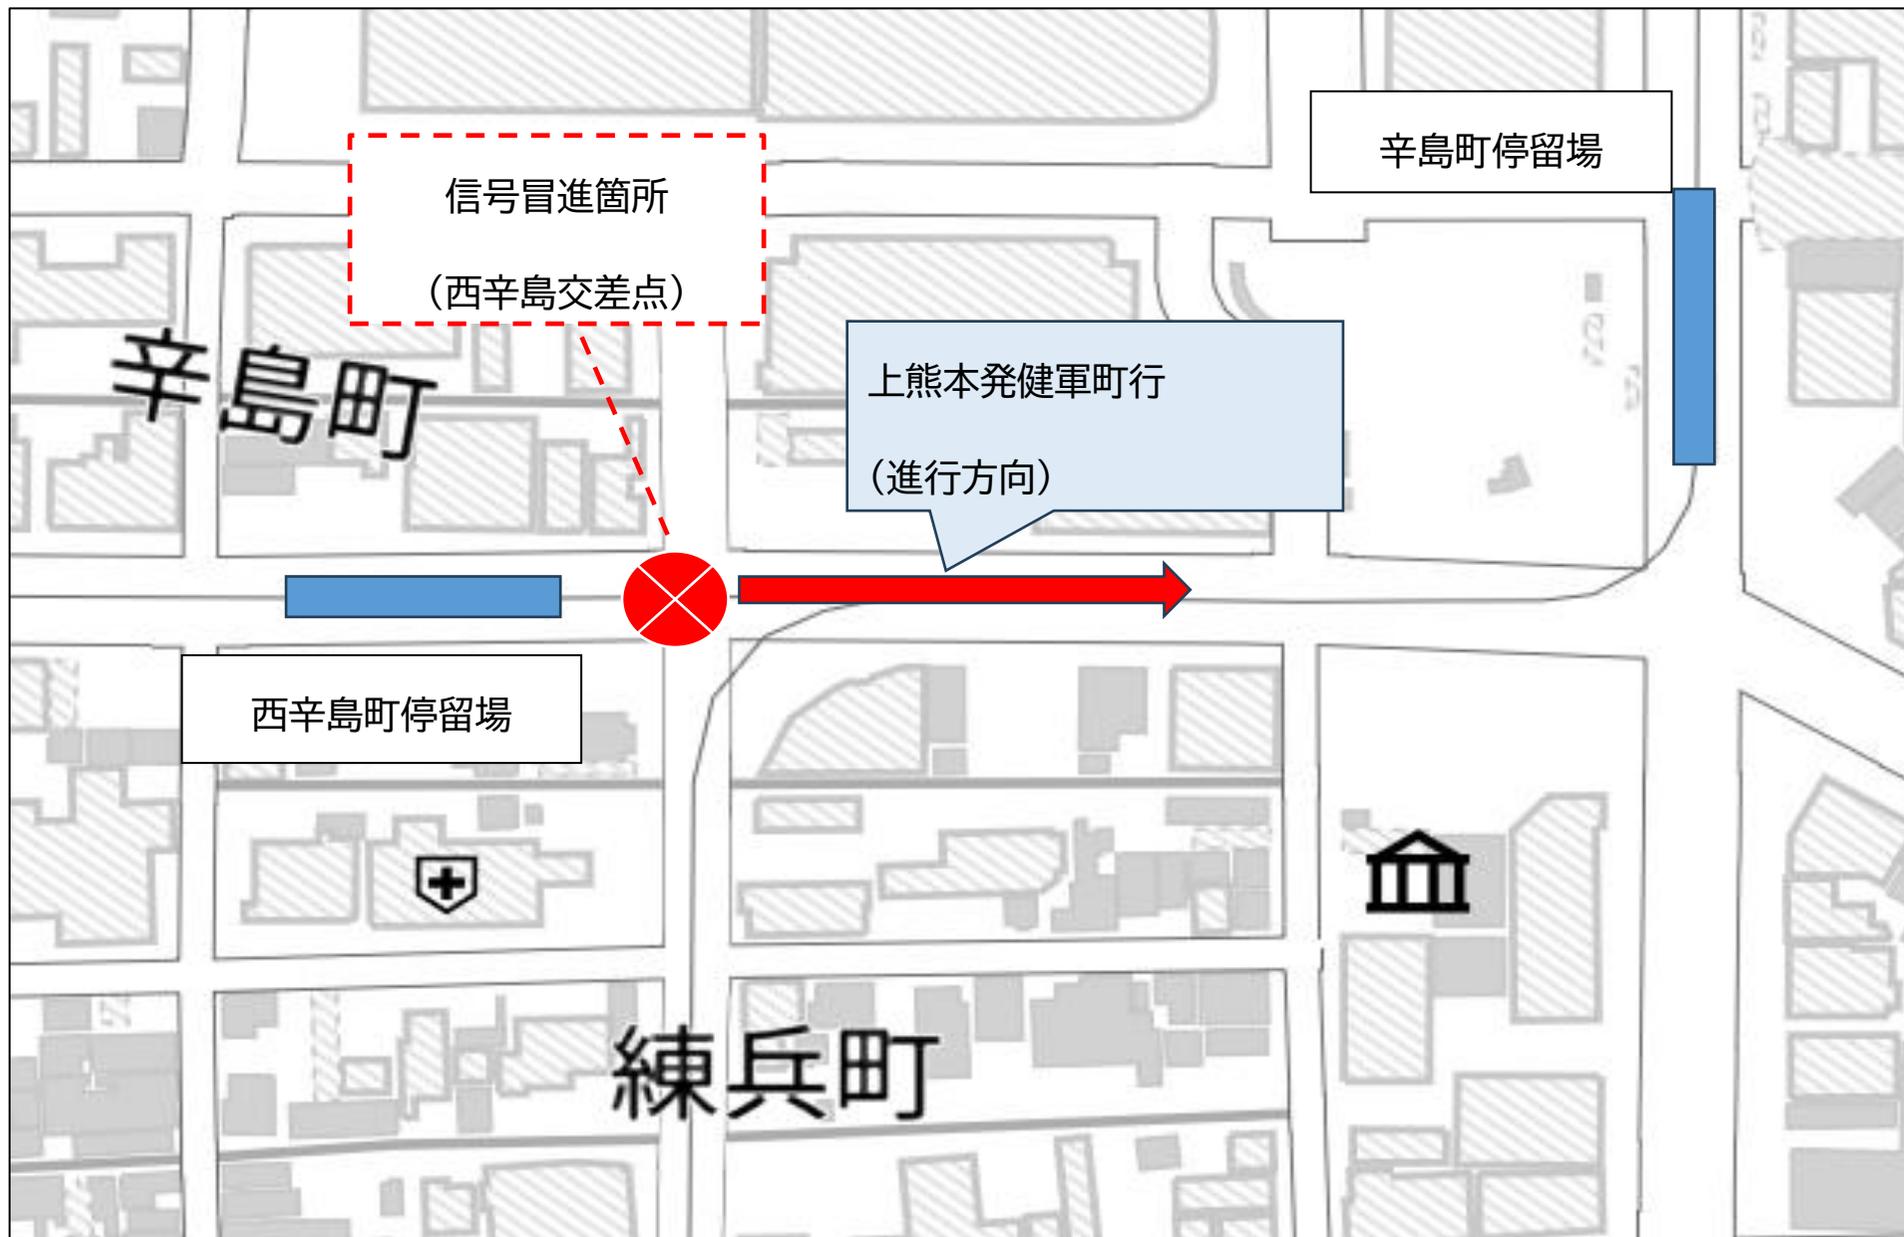
9701号車側信号
9701号車交差点進入時

9701号車から見た軌道信号は、進行信号を現示していなかったが進行した。

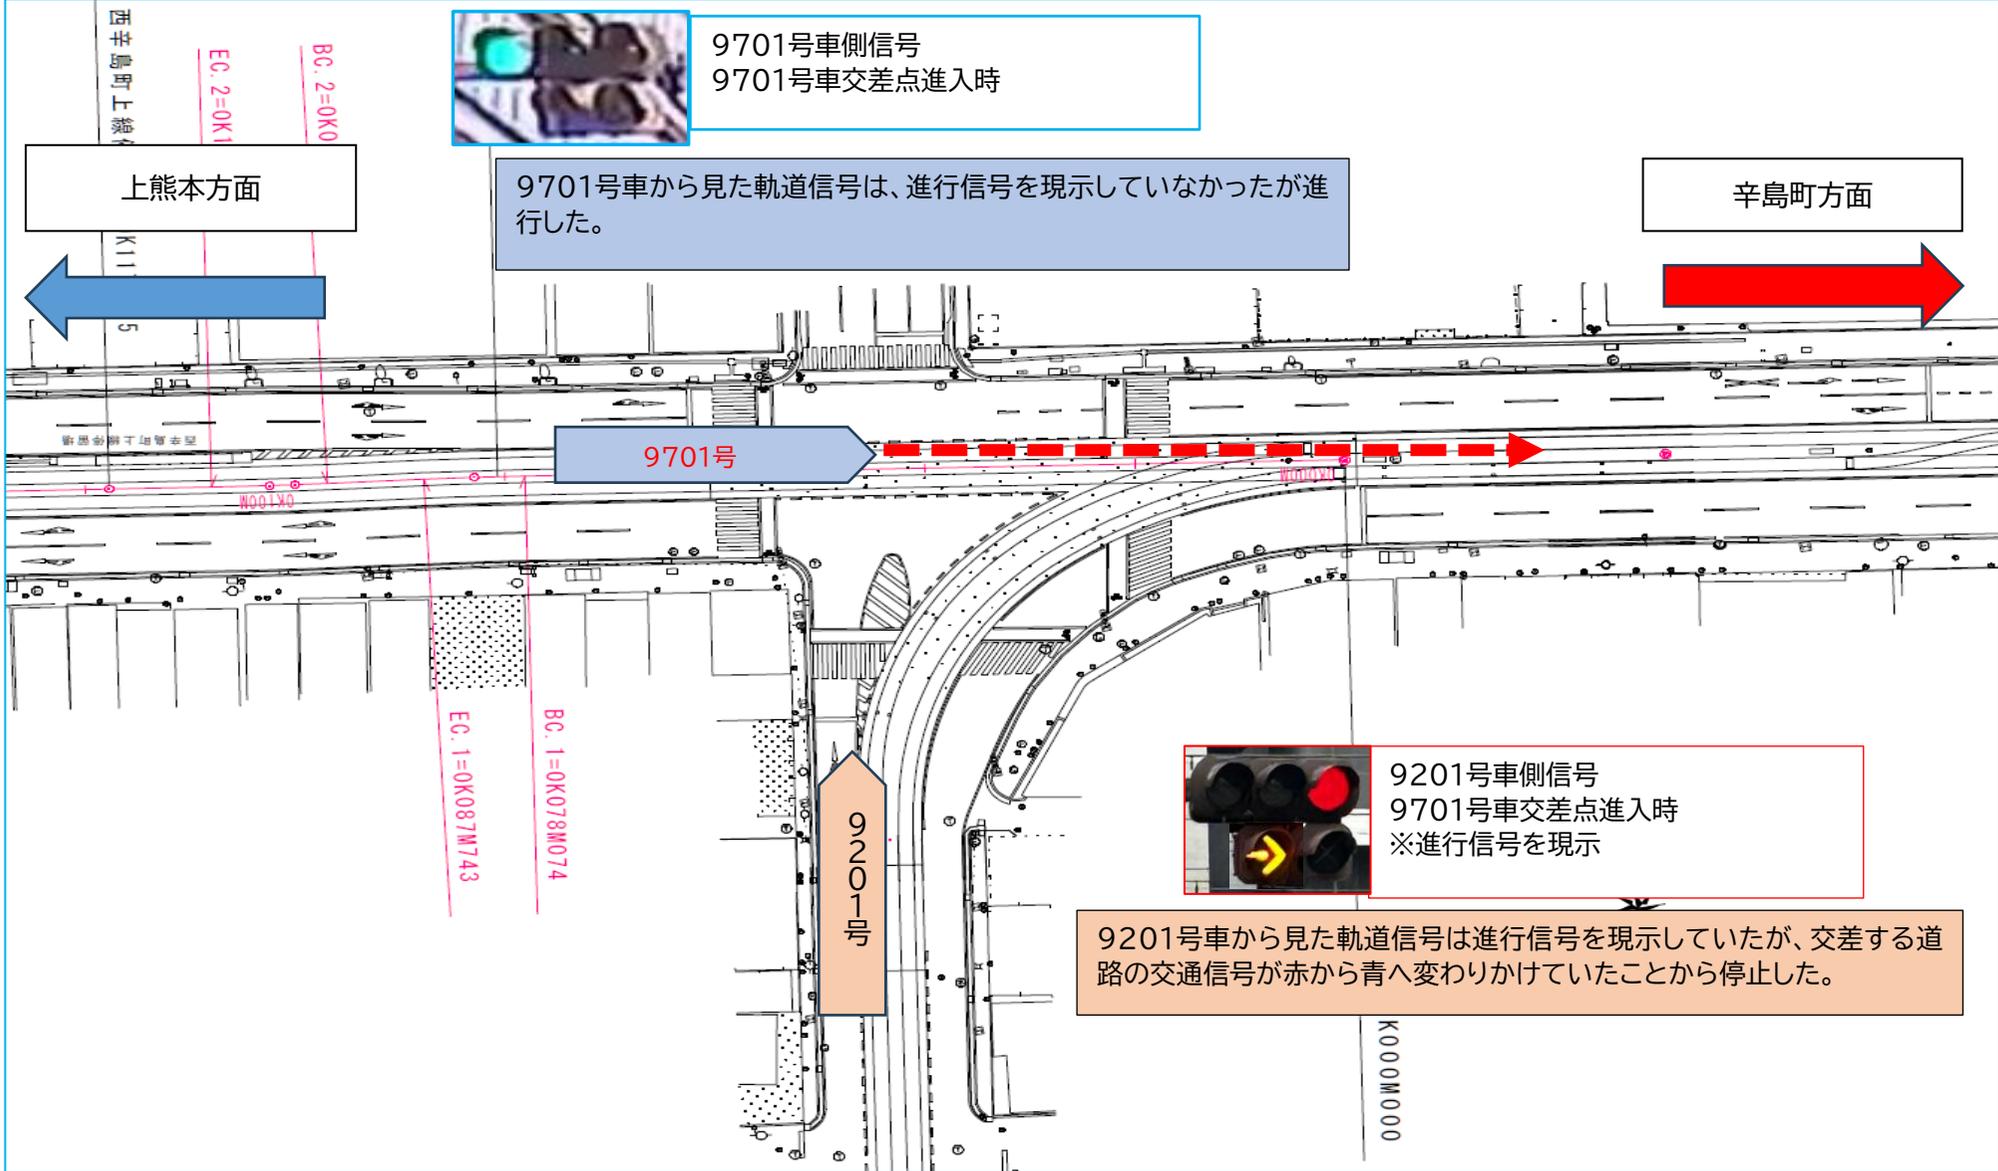
9201号車側信号
9701号車交差点進入時
※進行信号を現示

9201号車から見た軌道信号は進行信号を現示していたが、交差する道路の交通信号が赤から青へ変わりかけていたことから停止した。
