熊本地震で被災した熊本城は、熊本城復旧基本計画に基づき、着実に復旧の歩を進めています。貴重な文化財としての価値を後世に確実に引き継いでいくため、石垣や建物は可能な限り元の部材を使い、伝統的な手法で被災前の状態へ復旧することを目指しています。一方、次なる災害にも耐えられるよう、耐震補強などの対策も進めています。

## 復旧進む熊本城 耐震化でより強く 石垣内部に補強材、崩落防ぐ

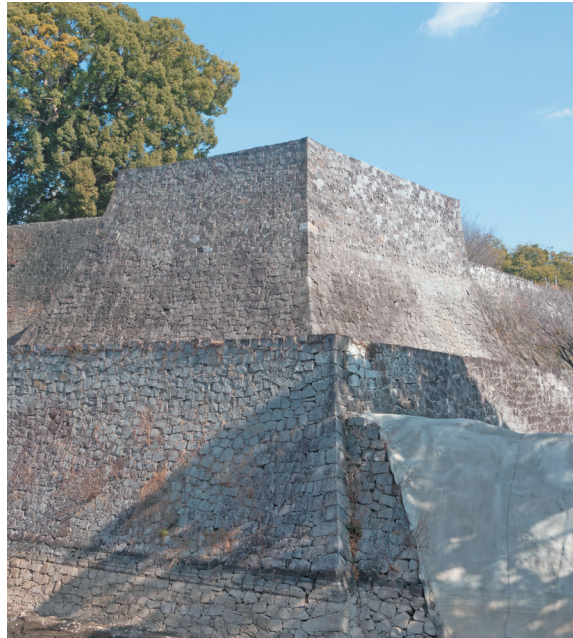
復旧が完了した飯田丸五階櫓の石垣。耐震補強のため、中には補強材が敷かれている

飯田丸五階櫓の石垣は地震で一部が崩落し、隅の石列のみで櫓を支える姿から「奇跡の一本石垣」とも呼ばれました。復旧では、石工の伝統技術により石を元あった場所へ一つ一つ丁寧に積み直すとともに、石垣内部にネット状の補強材を敷き、受圧板と呼ばれる円形状の部材で表面の築石を押さえることで熊本地震と同程度の揺れでも崩落しない構造となっています。

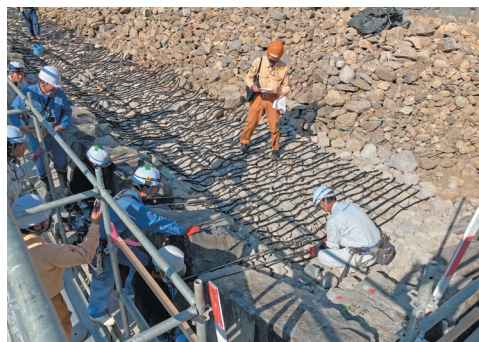
飯田丸五階櫓の石垣内部に設置される補強材

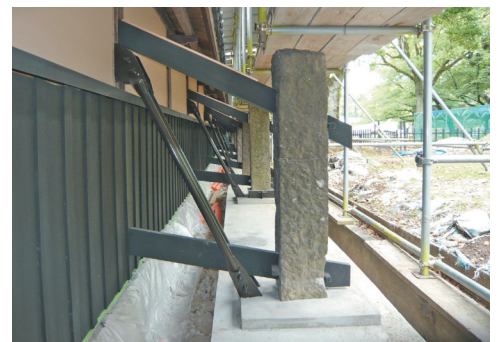
金物とコンクリートで補強し、復旧した長堀

また、倒壊した長堀は、折れた石柱をつなぎ合わせるなど元の部材を活用しながら地震前の姿へ復元し、さらにステンレス製の補強材やコンクリートで補強を行うことで、地震や台風にも耐えられる構造となりました。

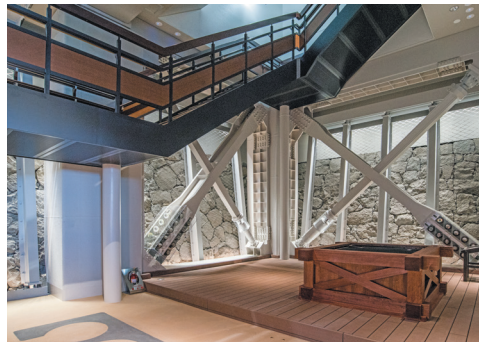
天守閣に設置された制振ダンパー。見学できるよう露出させている

令和3年3月に復旧した天守閣は、耐震壁や地震の揺れを軽減するダンパーなど、さまざまな最新技術による耐震補強を行い、来園者が安全に観覧できるようにしています。

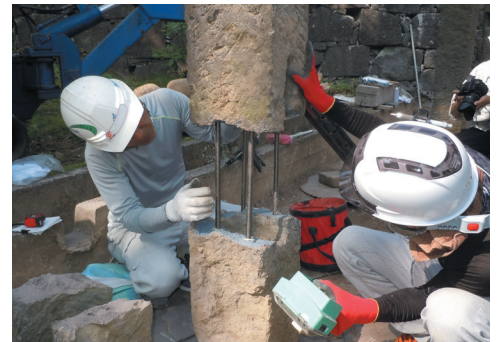
倒れた長堀の石柱の中にステンレスのボルトを入れて、つなぎあわせる
