Kumamoto City

**News Release**

## 下水道圧送管の漏水（動物園通り）について

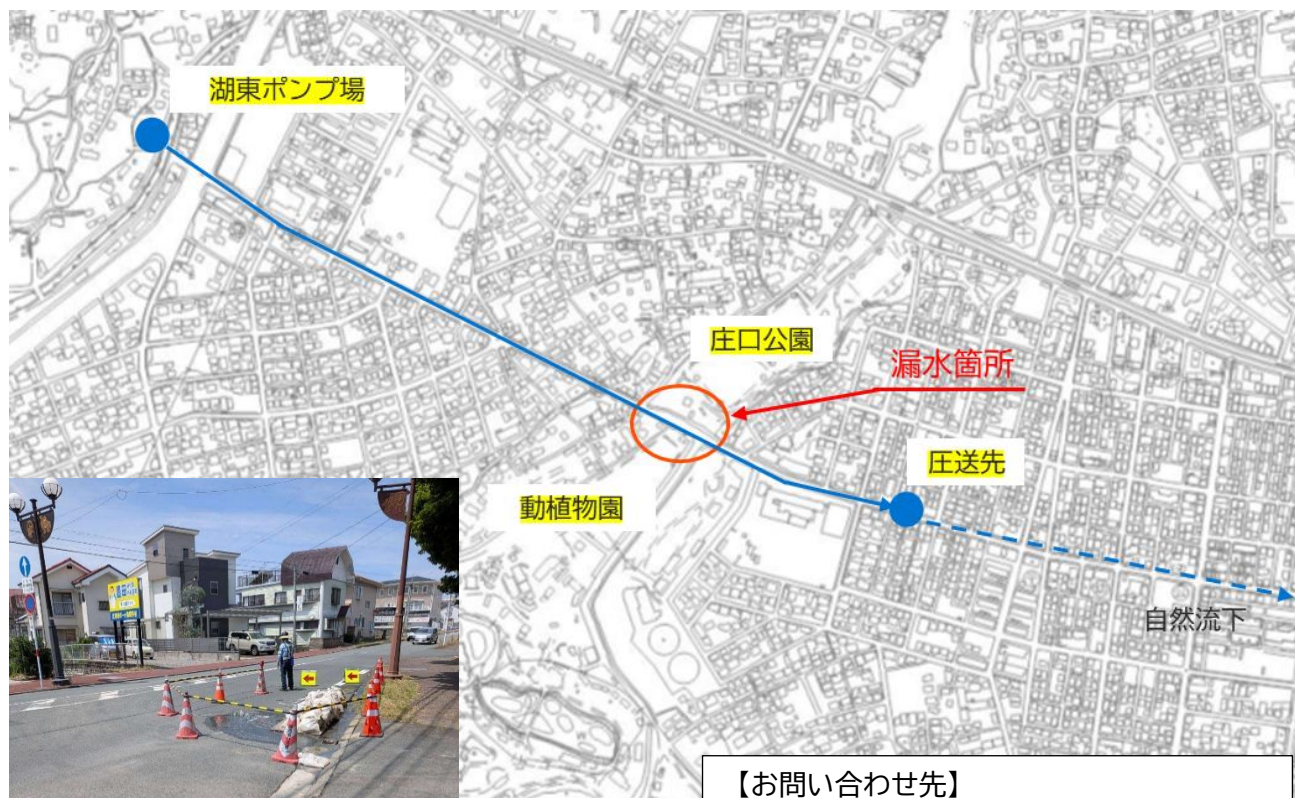
8月14日、17時ごろ動植物園正門付近で**地震が原因と考えられる**下水道圧送管（内径：1350mm）からの漏水を確認しました。

- ・ 漏水の原因となる破断箇所の特定はできていない
- ・ 交通規制、交通誘導警備員の配置は当面継続
- ・ 鉄板および土嚢により舗装を養生し安全対策を強化、大規模陥没の恐れはない
- ・ 現時点で下水道の使用制限なし

- ・ 動植物園の夜間開園に備え、広報、看板設置等による周知を早急を実施
- ・ 漏水箇所を特定後、掘削を伴う漏水修繕を予定
