## 第2章 熊本城の被害状況と復旧状況

### 3 熊本城の被害状況

熊本地震により、熊本城は全域的に甚大な被害を受けました。

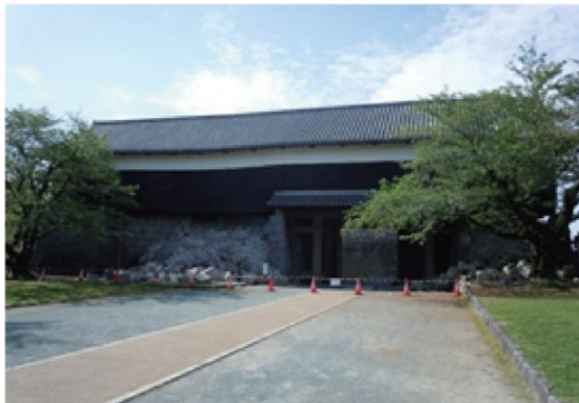
⑩南大手門

| 番号 | 被災箇所 | 被害状況 | 歴史、復元の時期 |
|---|---|---|---|
| ⑩ | 南大手門 | 外壁ひび割れ、建造物たわみ・変形、倒壊のおそれ | 軍時代に撤去。平成 14 年（2002 年）、復元。 |

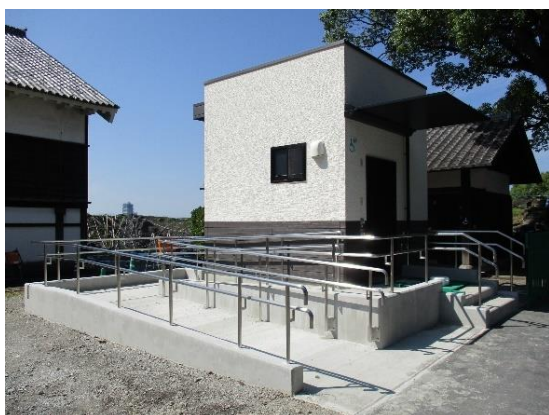
| ⑤ | 数寄屋丸多目的トイレ・電気室 | 破損 | 屋根瓦破損、棟瓦破損 |

数寄屋丸多目的トイレ新設完了

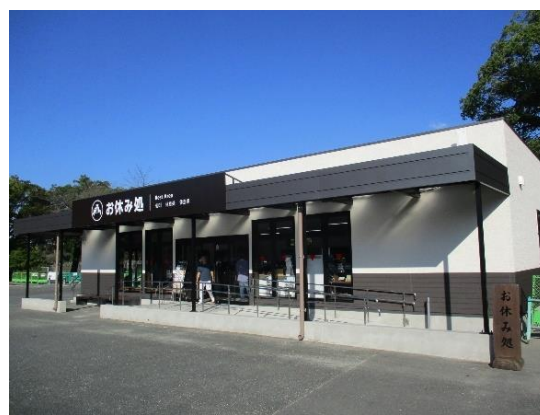
| ⑬ | 二の丸売店 | 地割れ | 屋根瓦破損、棟瓦破損、壁漆喰割れ、<br>東側地盤面亀裂有 |

二の丸売店解体・  
二の丸仮設休憩所（北棟）新設完了
