## 第 1 章 はじめに

## 1 計画策定の趣旨・目的

## 第2章 熊本城の被害状況

### 3. 熊本城の被害状況

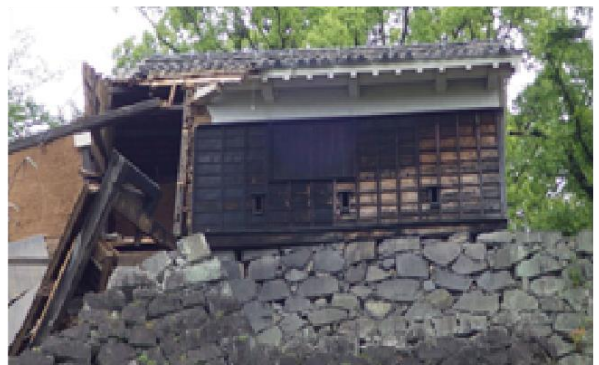
④五間櫓

| 番号 | 被災箇所 | 被害状況 | 歴史、名称の由来、使途等 |
|---|---|---|---|
| ④ | 五間櫓 | 建物傾斜、屋根・外壁破損 | 慶長年間の創建か。昭和36年（1961年）、解体修理。昭和58・59年（1983・84年）、部分修理。 |

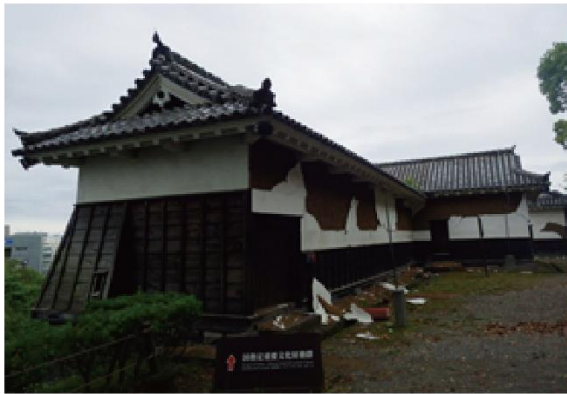
⑦源之進櫓

| 番号 | 被災箇所 | 被害状況 | 歴史、名称の由来、使途等 |
|---|---|---|---|
| ⑦ | 源之進櫓 | 屋根・外壁破損 | 慶長年間の創建か。安政6年（1859年）の棟札から、この時再建又は大きな修理が行われたとみられる。昭和32・33年、解体修理。昭和54年度、部分修理。 |

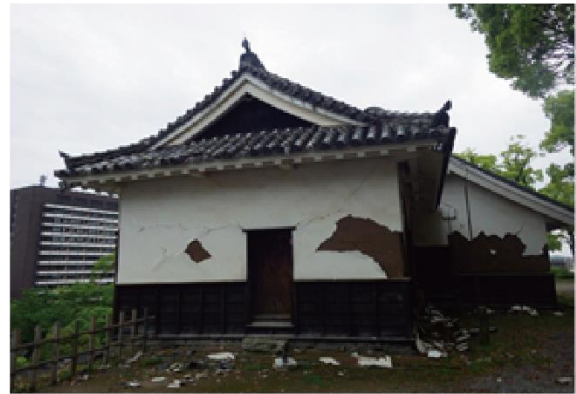
⑧四間櫓

| 番号 | 被災箇所 | 被害状況 | 歴史、名称の由来、使途等 |
|---|---|---|---|
| ⑧ | 四間櫓 | 屋根・外壁破損 | 慶長年間の創建か。慶応2年（1866年）、再建または大修理。軍時代に補強改変され、昭和34年（1959年）の解体修理で復旧。昭和56年（1981年）、部分修理。 |

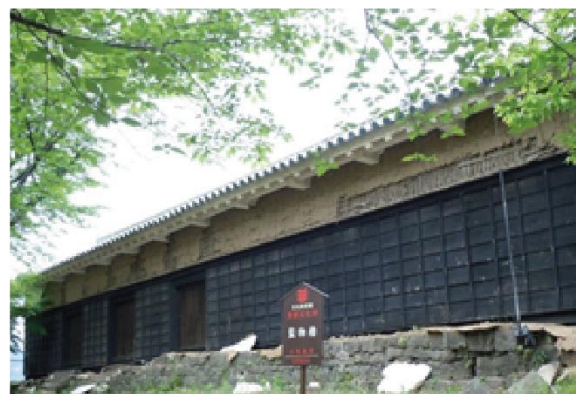
⑬監物櫓

| 番号 | 被災箇所 | 被害状況 | 歴史、名称の由来、使途等 |
|---|---|---|---|
| ⑬ | 監物櫓 | 建物傾斜、外壁破損 | 安政7年（1860年）棟札から、この時再建または大修理か。昭和29年（1954年）、解体修理。昭和53年度、部分修理。 |

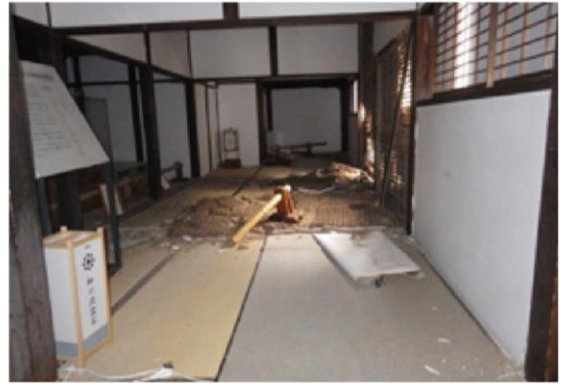
旧細川刑部邸 室内

県指定重要文化財建造物である「旧細川刑部邸」は、外周にある塀のほとんどが倒壊や傾斜しています。土蔵では外壁にひび割れや剥離があり一部では落下しています。主屋も外壁の壁漆喰がいたるところで破損し、内部でも壁漆喰の落下や建具内装の破損があります。

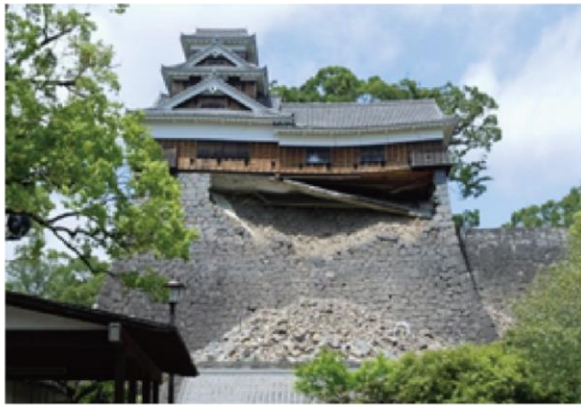
⑥飯田丸五階櫓

| 番号 | 被災箇所 | 被害状況 | 歴史、復元の時期 |
|---|---|---|---|
| ⑥ | 飯田丸五階櫓 | 外壁ひび割れ、建造物たわみ、倒壊のおそれ | 明治初期に陸軍によって撤去。西南戦争時は櫓跡に砲台が置かれ、その関係で内側の石垣が撤去されたと考えられる。平成 17 年（2005 年）、復元。 |

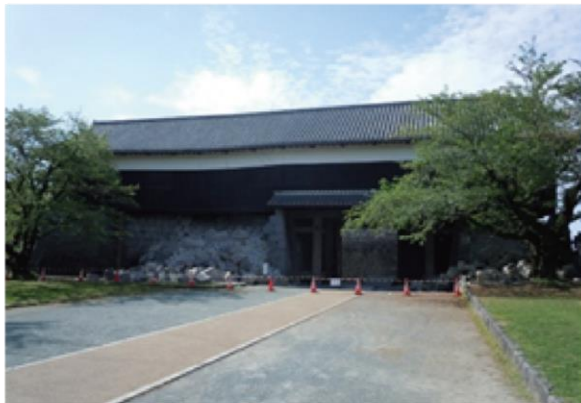
⑩南大手門

| 番号 | 被災箇所 | 被害状況 | 歴史、復元の時期 |
|---|---|---|---|
| ⑩ | 南大手門 | 外壁ひび割れ、建造物たわみ・変形、倒壊のおそれ | 軍時代に撤去。平成 14 年（2002 年）、復元。 |

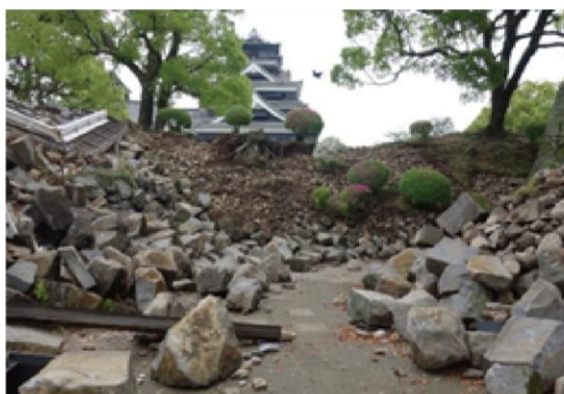
⑩頼当御門通路正面石垣の崩壊（西から）

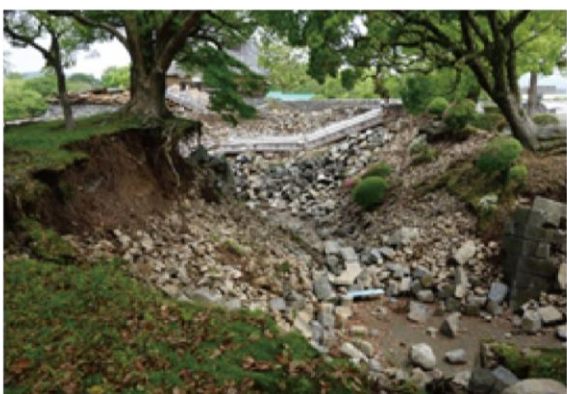
⑩数寄屋丸御門石垣の崩壊（南から）

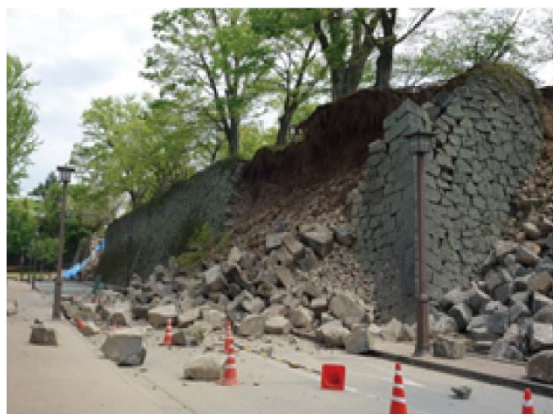
⑤⑩ 百間石垣の崩壊

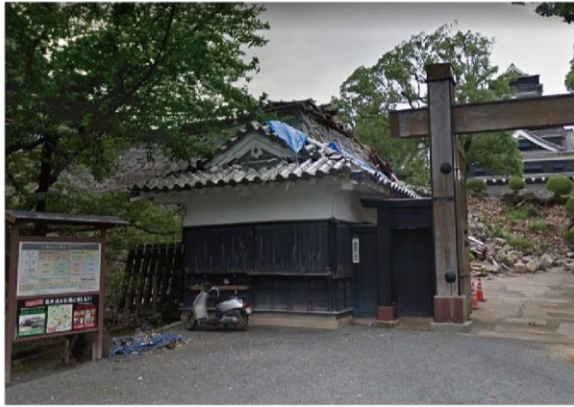
①類当御門料金所

| 施設番号 | 名 称 | 被害状況 | 損傷部位 |
|---|---|---|---|
| ① | 頼当御門料金所 | 破損 | 屋根瓦破損、棟瓦破損、壁漆喰ひび割れ |

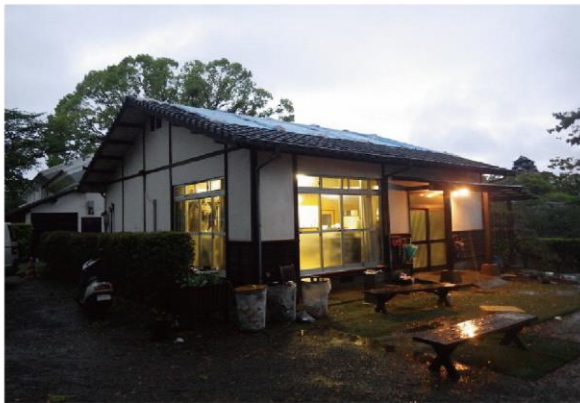
⑯⑰ 二の丸詰所、二の丸詰所・倉庫

| ⑯ | 二の丸詰所 | 地割れ | 屋根瓦破損、棟瓦破損、壁漆喰割れ、 |
| ⑰ | 二の丸詰所・倉庫 | 破損 | 屋根瓦破損 |

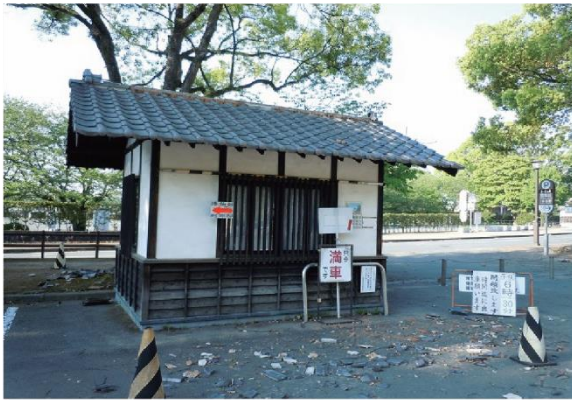
②①三の丸第一駐車場管理詰所

| ㉑ | 三の丸第一駐車場管理詰所 | 破損 | 屋根瓦破損 |
