この章では、熊本城内における樹木（高木・中木・低木）やこれらによって構成される庭園木、草地、花壇といった各種の“みどり”に関する現状と課題を整理し、それを受けて、今後の管理の方針を示す。

樹木（高木）の現状を把握するにあたっては、令和2年度に「熊本城樹木点検のてびき」を策定し、それを基に樹木点検を実施。高木1本ごとに樹木医（街路樹診断士の資格も有する樹木医）による診断を行い、健全度判定、遺構への影響の有無、視点場からの景観確認を行った。

熊本城内の樹木（高木）の点検結果から、管理区域内における高木（樹高3.0m以上の樹木を高木と定義する）は2,885本あり、高木の位置図はp.96 図4-2-7に示すような結果であった。

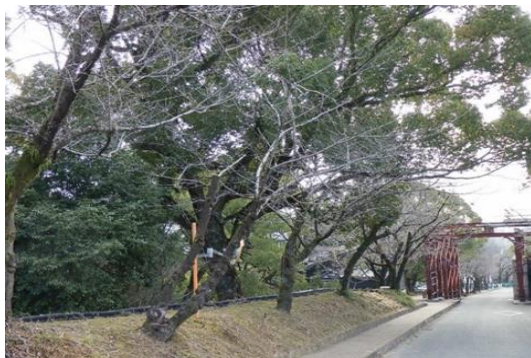
また、行幸坂や野鳥園、古城堀端公園内は周囲にクスノキ等の樹高の高い樹木が多く、サクラなどの樹高が低い樹木は、それらの樹木に被圧を受けて弱ることも原因として考えられる。

行幸坂の被圧を受けて変形した樹木

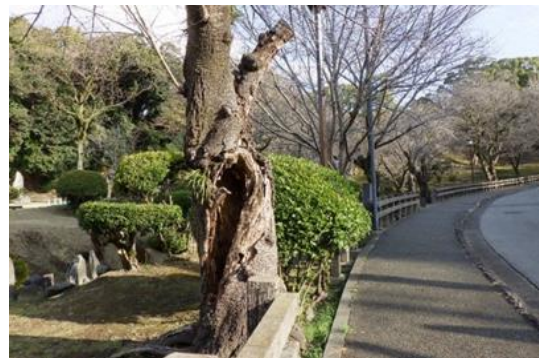
幹が空洞化し衰退した樹木

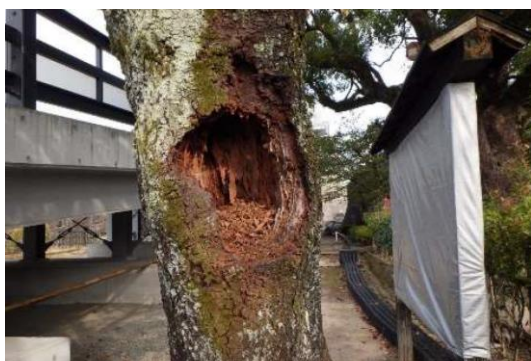
ほかにも、白アリ被害が見受けられる樹木や、地際や根元、幹部分にベッコウタケやナラタケといった菌類（キノコ）に着生された樹木は徐々に腐朽が進み倒伏に至る可能性がある。

白アリ被害を受けた樹木

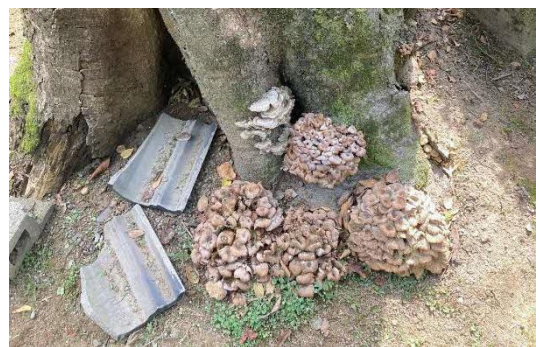
腐朽菌のキノコが着生する樹木

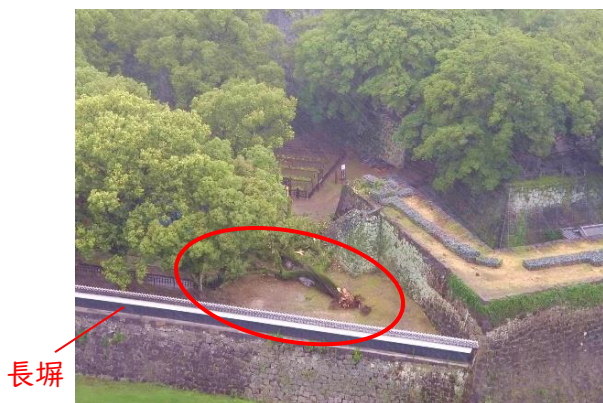
令和3年（2021）8月にはベッコウタケが原因で長堀沿いのエノキが倒伏する事案が発生した。倒伏した際には枝が石垣をかすめたことにより部分的な遺構への影響があったが、幸いにも、未公開エリアであったため人的被害はなかった。また、倒木の方向も長堀（重要文化財）と反対の向きに倒れたため大きな被害は出ずに済んだ。

この樹木は危険木と判定されていたものであったが、外観に空洞等もなく一見問題は無さそうに見えていた樹木であった。

ベッコウタケが原因で倒伏したエノキ

今回の倒伏事例から、城内樹木のうち同種のキノコが着生した樹木についても早急に撤去等の対応を行う必要があることが判明した。なお、これらの菌類は今後も増殖したり、胞子により他の樹木に拡散することもあるため、定期的に点検を継続して行うことが重要となる。ベッコウタケの菌が侵入した樹木の地際部には初夏～秋季に子実体が形成され、根の栄養分を吸い取ってしまう傾向がある。子実体が発生した時点ではすでに樹体内で腐朽が進行しているので、幹折れなどによる事故が発生しないよう早急な対応をとる必要がある。また、同様の被害を起こす菌類としてナラタケも挙げられる。

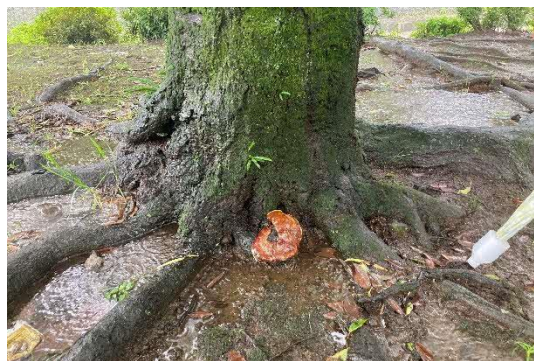
ベッコウタケが生育する樹木

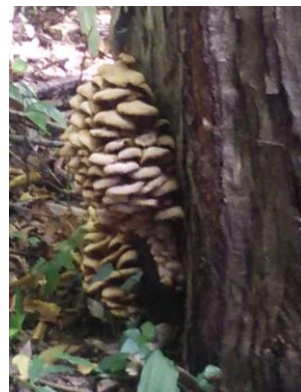
ナラタケが生育する樹木

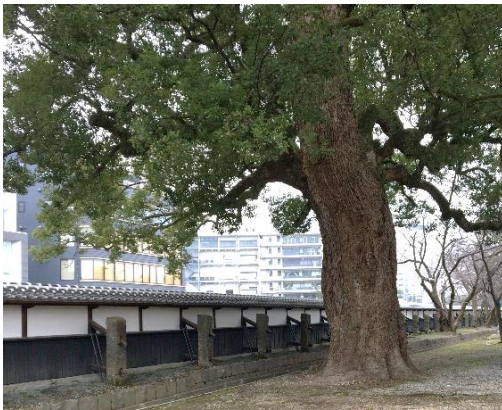
長堀に大枝がかかっている樹木

また、樹種別ではクスノキが18本と一番多く、次いでサクラという結果であった。クスノキについては、樹木の特長として大枝の枯れ込みが進み、大枝ごと落ちやすい性質がある。そのため、重量のある大枝が落ちた場合には建造物の被害が大きくなる可能性があり、未然の対処が求められる。

“重要文化財建造物等に影響する遺構影響木”は、現在 31 本ある（図 4-2-1）。危険木を撤去することにより、倒木被害は防げると判断できるが、危険木以外の樹木も枝葉部分は重要文化財建造物等に影響を及ぼすことが想定されるため、遺構影響木の枯れ枝、腐朽枝、かかり枝、建造物上部に覆いかぶさる枝や近接枝の除去・剪定を行う。

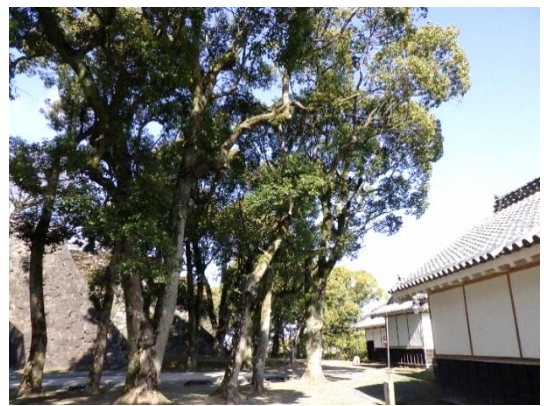
南東櫓群に近接して生育する樹木

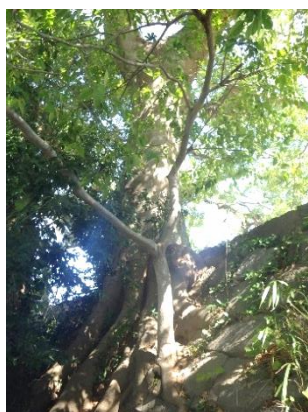
石垣の面上に生育した樹木

石垣面は実生の種から樹木の幼木が芽生えて成長する。幼木が大きくなると石垣を破損する原因となることから定期的に除去作業を行う必要がある。除去作業については、高所作業車等、安全確保を行った上で実施する。なお、本丸エリアの石垣面にはヒメウラジロ・マツバランなどの希少種が存在するため、それらを除去しないよう留意する。

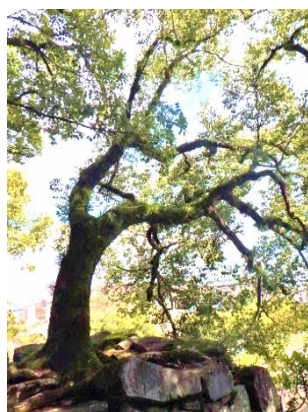
石垣天端（上部）に生育し  
石垣を変形させる

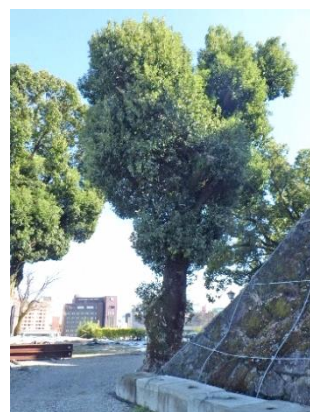
石垣基底部に生育し、石垣  
を押し上げるなど変形させ  
る

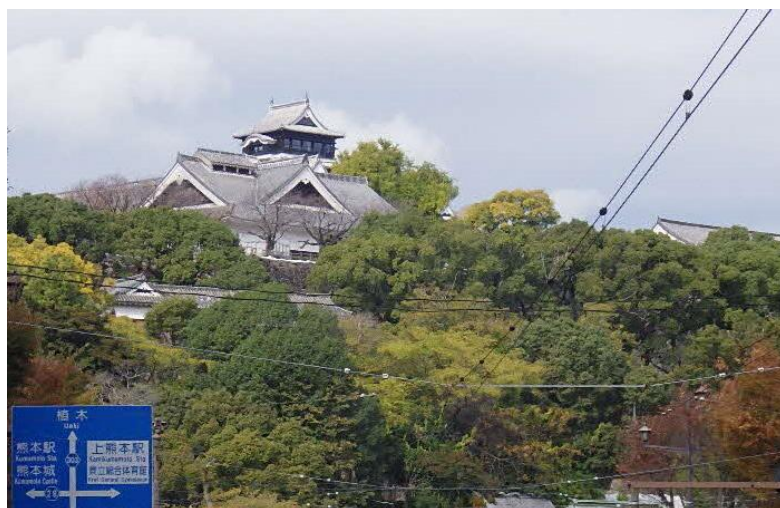
東竹の丸の東側にクスノキが密植されているエリアがある。通町電停の視点場からの眺望では、樹木が無ければここは石垣が二重、三重に重なって見えるはずの場所である。そのため、令和3年（2021）11月に試行的に剪定を実施し、景観の変化を確認した。

剪定後は、樹木の後ろにあった石垣の存在が枝葉の隙間から見えるようになった。ただし、剪定のみでは数年後には再び樹木が茂り、石垣が見えなくなることから、今後は樹木の本数を減らすなどの検討が必要である。

実施内容：東竹の丸のクスノキ 21 本を枝抜き剪定

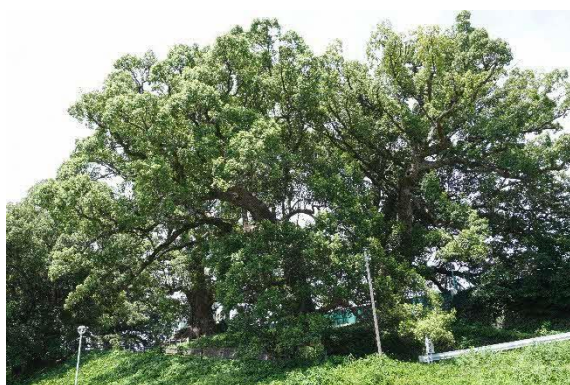
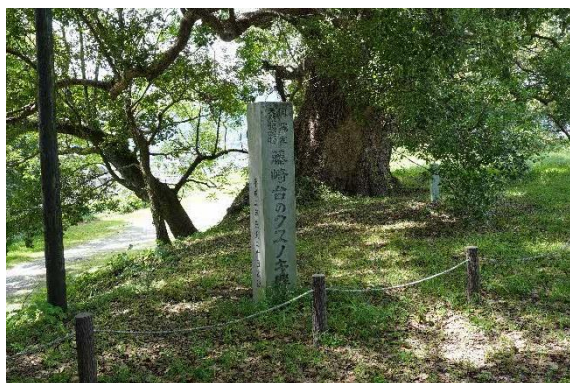
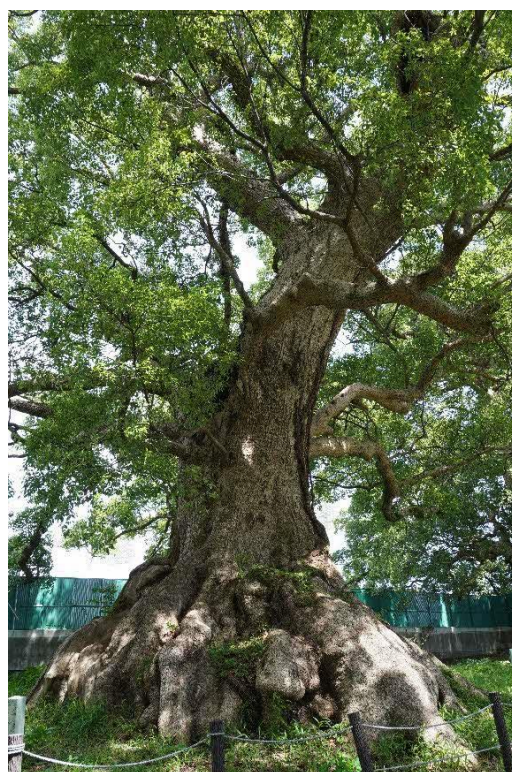
一方で、クスノキの中には、衰弱が進行している箇所もあり、令和3年（2021）8月には、突如、一番大きなクスノキ（一番北側の樹木）の大枝が折れる事故もあった。長雨が続いていた時期で、腐朽部が水を含んで脆弱になり枝の重みで落下したと考えられる。幸いにも人的被害は起きずに済んだ。この大枝を金属探知機により調査した結果、60か所以上で金属反応が確認され、数か所を掘り出したところ、いずれも薩摩軍が主に使用したエンフィールド銃弾が発見された（図4-5-13）。西南戦争の際、藤崎台には政府軍が布陣し、熊本城を取り囲むように薩摩軍が布陣していた。樹木に残された銃弾はその貫入方向から打ち込まれた方向を推定することができ、銃弾はいずれも藤崎台の外側である南西方向から打ち込まれていることもわかった。これらのことから樹木に残った銃弾は薩摩軍が撃ちこんだものと想定され、「藤崎台のクスノキ群」は熊本城攻防戦のすさまじさを生々しく物語っている。
