【2024年2月 令和5年度第3回熊本城文化財修復検討委員会】

◆今回の委員会での報告・審議事項

3 石垣復旧措置案(復旧勾配・解体範囲案)【審議】(資料7-3)

4 石垣耐震診断結果(現況)【報告】(資料7-4)

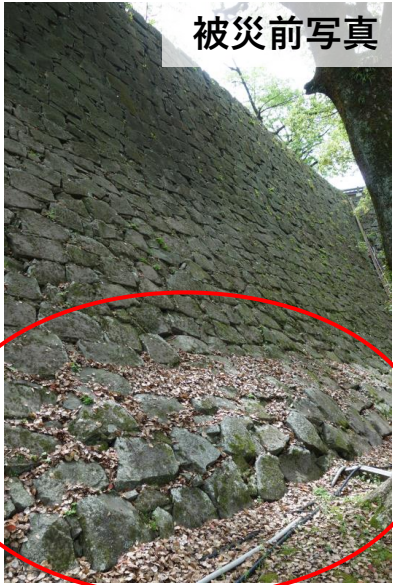
被災前写真

被災前から変状が確認されている。
