◆復旧勾配の設定

◆解体範囲の設定

埋門周辺(二の丸)

埋門周辺(三の丸)

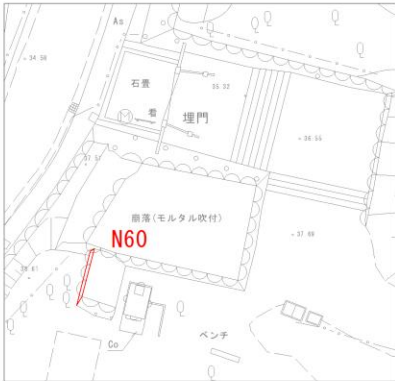
⑨-2. 熊本城石垣7期以降 (1871年～)  
横目地が通らない。新材を用いている。

⑨-3. 熊本城石垣7期以降 (1871年～)  
横目地が通る。他の石材を用いている。

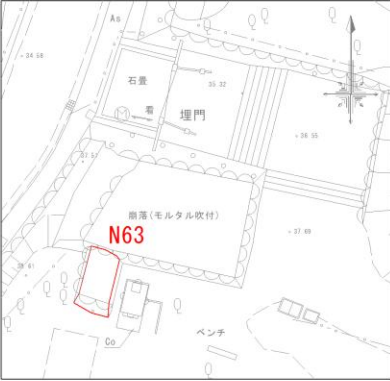
⑨-2. 熊本城石垣7期以降 (1871年～)  
横目地が通らない。新材を用いている。

⑨-3. 熊本城石垣7期以降 (1871年～)  
横目地が通る。他の石材を用いている。

①復旧勾配を縦断面図に重ねる。  
②復旧勾配を基に縦断面図上で変状開始位置を定める。  
③変状開始位置を立面図に投影する。  
④変状開始位置を基準に立面図上に解体範囲を図示する。  
※勾配は安全衛生規則第357条に基づいた安全勾配を満足している。  
⑤立面図上の解体範囲を縦断面図に図示する。  
⑥当該石垣の背面N85-N61、隣接面N59、60の解体範囲を立面図に図示する。  
階段は独立しているため、背面N85-N61の解体の影響は受けない。  
⑦解体範囲前面の発掘調査を実施し、築石の状態を確認した上で解体する。

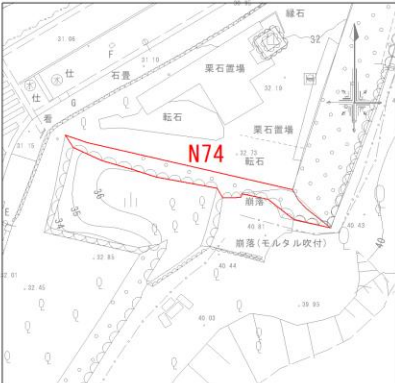
- 【石垣履歴把握について】
- ① 熊本城石垣3期 (1606年～1607年頃) 【構築当初】
  - ② 熊本城石垣4期 (1611～1624年頃) 【構築当初】
  - ⑤ 熊本城石垣6c期 (18世紀末葉～19世紀中葉) 方形を呈す。横目地が通る。
  - ⑦ 熊本城石垣7期 (1889年) I-①-a 横目地が通らない谷積。新材を用いている。
  - ⑨-4 熊本城石垣7期以降 (1871年～) 横目地が通る。旧材を用いている。
  - ⑨-5 熊本城石垣7期以降 (1871年～) 非方形を呈す。横目地が通る。
  - ⑨-6 熊本城石垣7期以降 (1871年～) 方形を呈す。横目地が通らない。
  - ⑨-7 熊本城石垣7期以降 (1871年～) 横目地が通らない。旧材を用いている。

- 【解体修理範囲図の設定】
- ① 復旧勾配を縦断面図に重ねる。
  - ② 復旧勾配を基に縦断面図上で変状開始位置を定める。
  - ③ 変状開始位置を立面図に投影する。
  - ④ 変状開始位置を基準に立面図上に解体範囲を図示する。  
※勾配は安全衛生規則第357条に基づいた安全勾配を満足している。
  - ⑤ 立面図上の解体範囲を縦断面図に図示する。

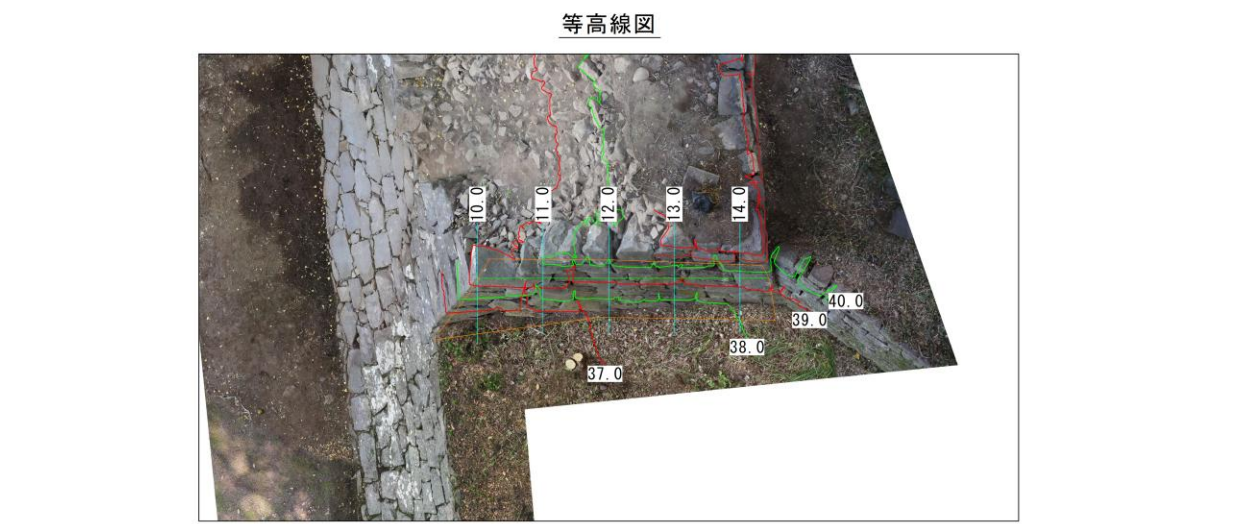
復旧勾配図

・H24端点データの天端及び下端を結んだ線等から復旧勾配を設定した。

・現況断面の計測結果から、変状の無い断面No. 14を抽出、現況断面と比較し復旧勾配を設定した。

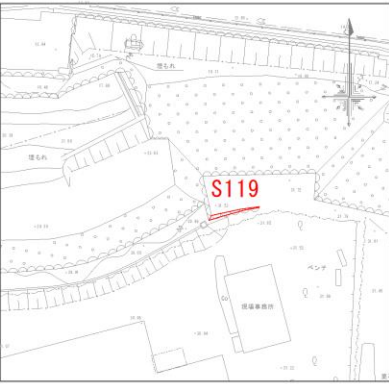
縦断面図

①復旧勾配を縦断面図に重ねる。  
②変状が軽微であるため、変状に伴う解体は不要と判断した。  
③当該石垣の背面S120、隣接面S118の掘削の影響範囲を立面図に図示する。  
④「変状に伴う解体」と「背面・隣接石垣の解体に伴う影響範囲」を包含する範囲を解体範囲として設定する。  
⑤立面図上の解体範囲を縦断面図に図示する。  
⑥解体範囲前面の発掘調査を実施し、築石の状態を確認した上で解体する。

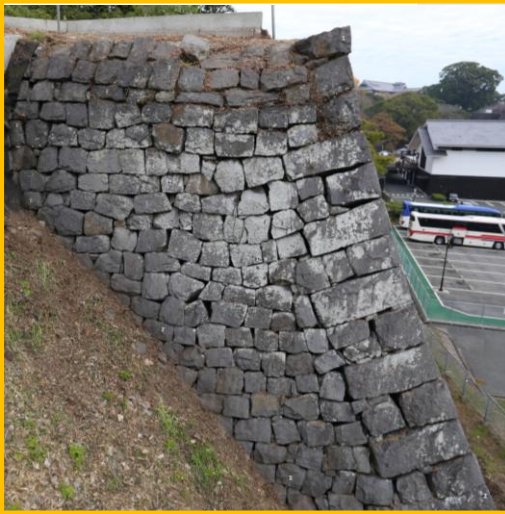
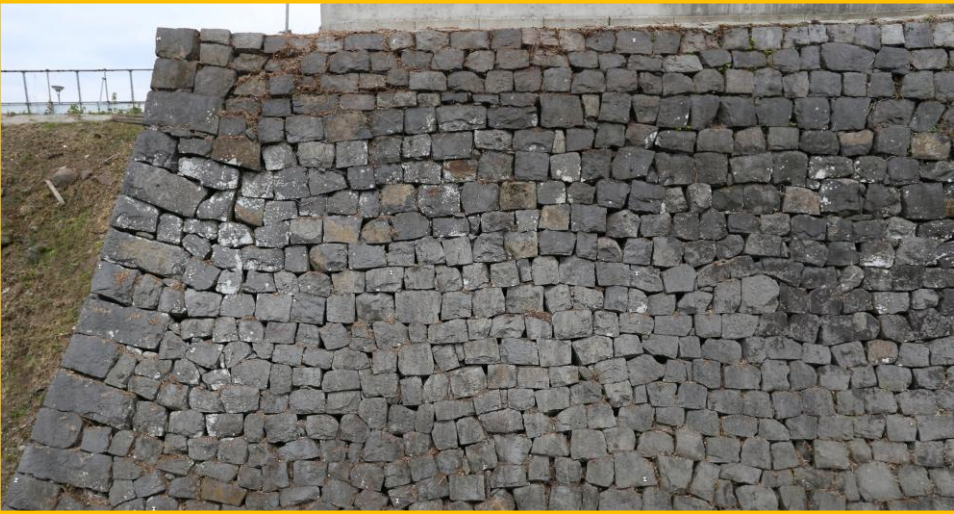
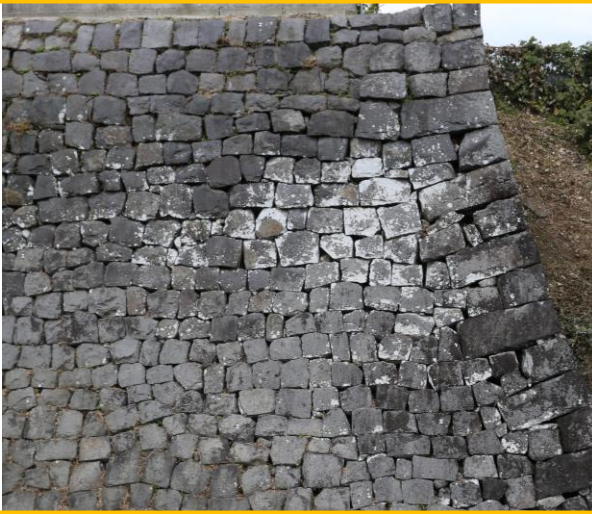
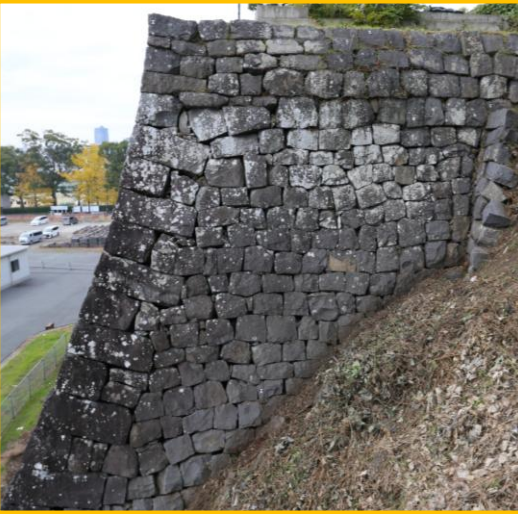
- ・K8、K9、K10
- ・修復履歴は7期(1871年～1875年)

⑥. 熊本城石垣7期 (1871年～1875年)  
横目地が通る。新材を用いている。  
中央には小ぶりの築石を多く用いる。

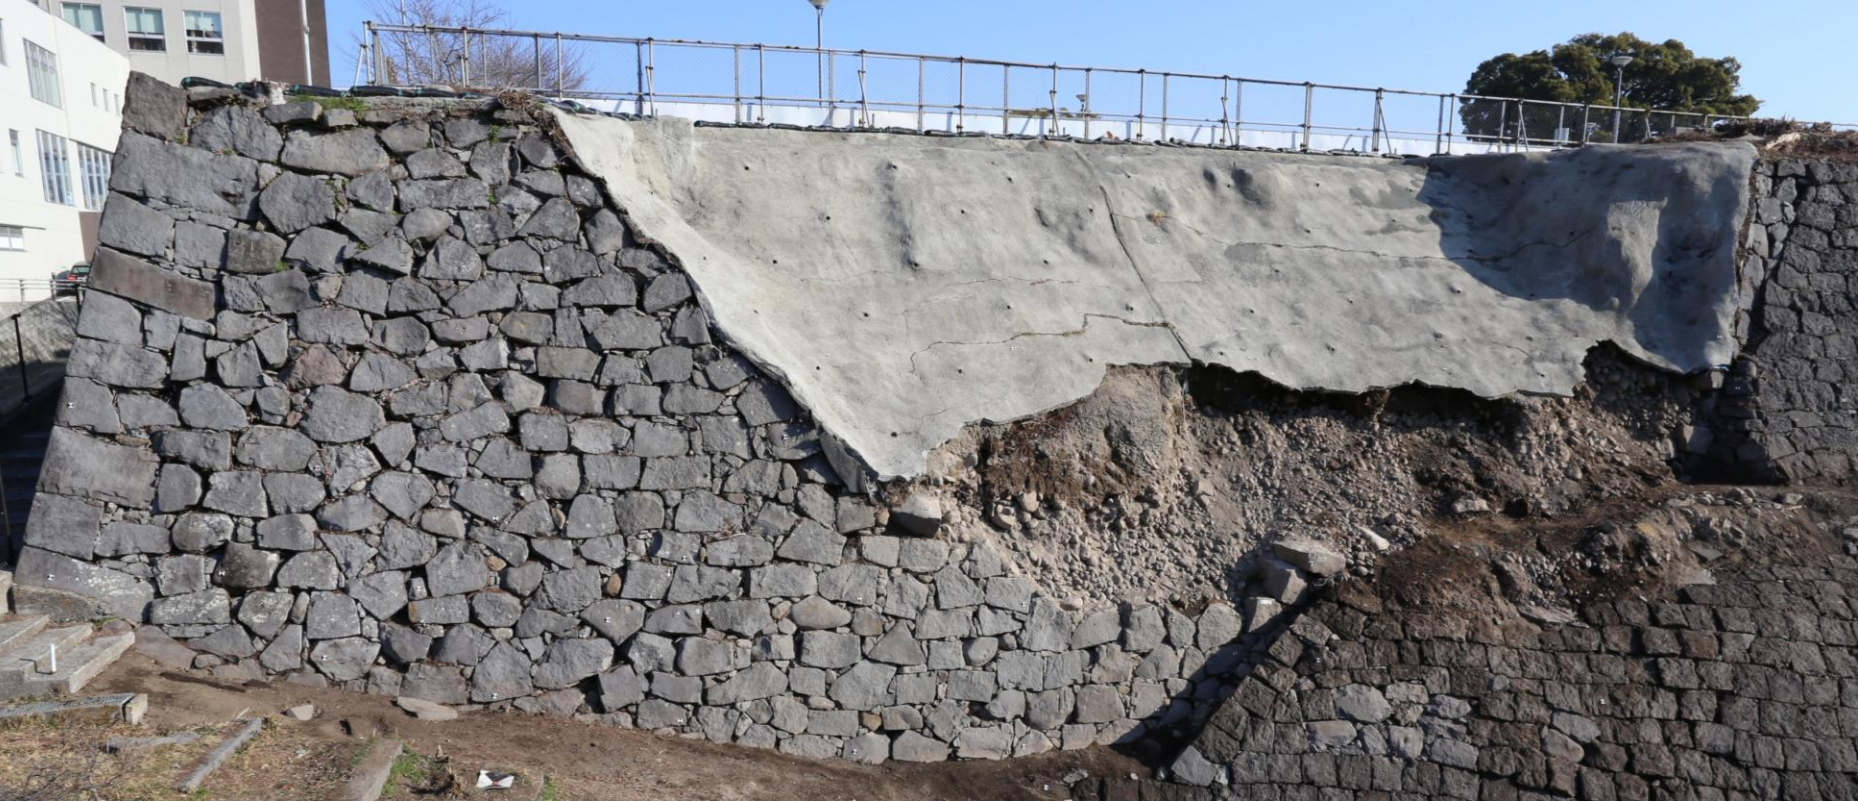
- ・K24・K25
- ・修復履歴は3期(1606年～1607年)、6期(18世紀前葉～末葉)、7期以降(1871年～)

- 【石垣履歴把握について】
- ①. 熊本城石垣3期 (1606年～1607年頃) 【構築当初】
  - ③. 熊本城石垣6a期 (17世紀中葉～18世紀前葉)
  - ④. 熊本城石垣6b期 (18世紀前葉～末葉) 非方形。横目地が通らない。
  - ⑨-14. 熊本城石垣7期以降 (1871年～) 横目地が通らない。旧材を用いている。

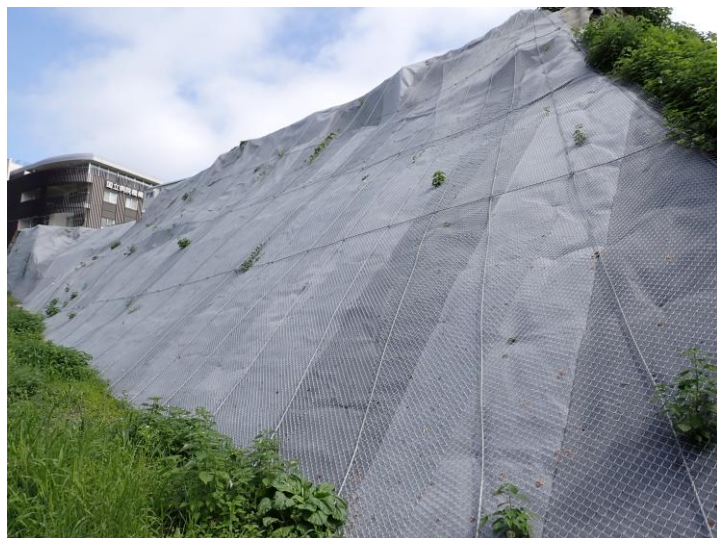
K20は中央部に変形(膨らみ・緩み)が確認された。  
当変状は被災前より確認されているが、変状が大きく、熊本地震による影響もあったと思われることから解体の対象とする。

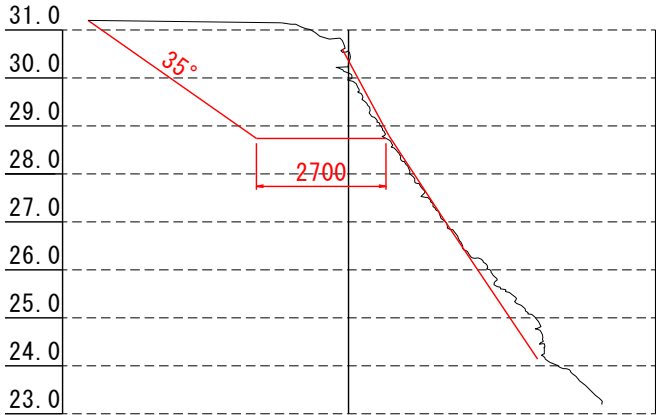
解体断面図

解体する石垣の背面は、平場2.7m＋床掘勾配35°にて床掘を行う。  
下記に代表解体断面図と、床掘影響範囲平面図を示す。

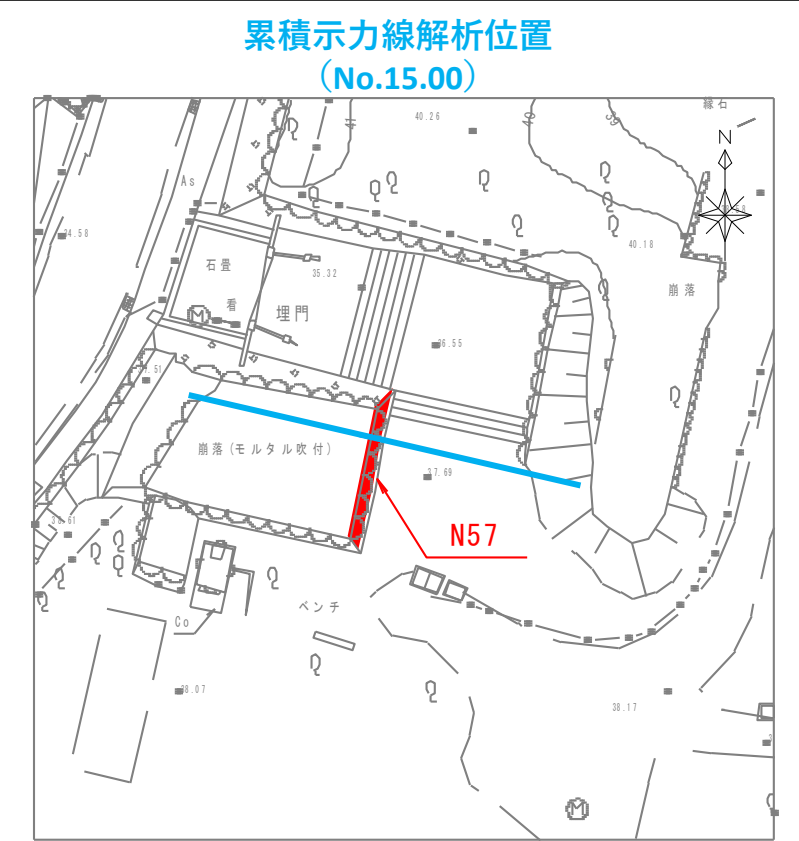
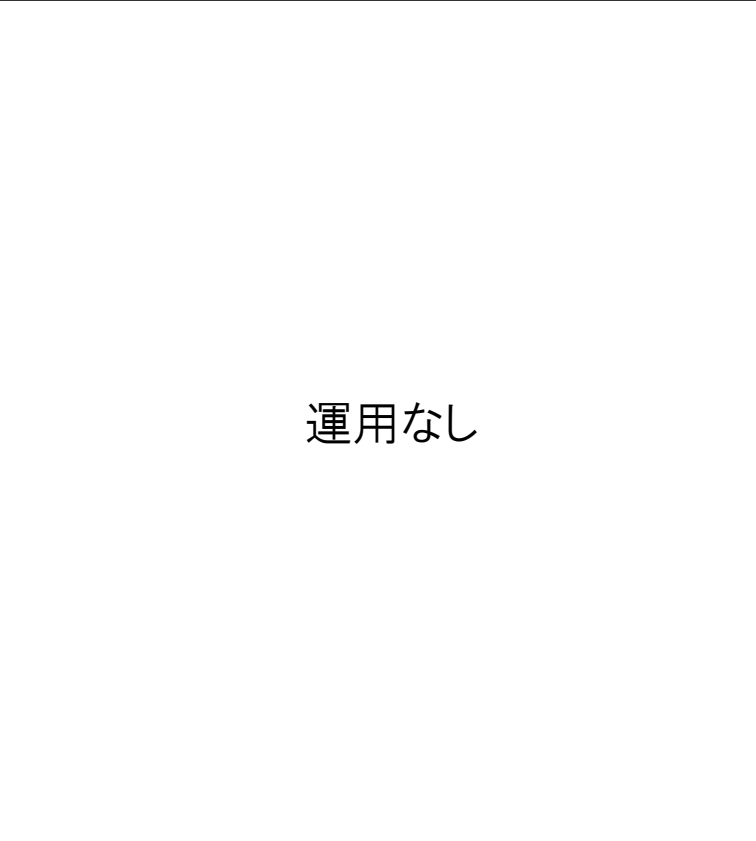
累積示力線解析位置  
(No.15.00)

注：地層断面については、近傍の地質調査結果より想定で入れたものである。

| 診断内容、結果 | | | | |
|---|---|---|---|---|
| (1) 築石の安定性 | ○ | 必須項目 | - | A |
| (2) 石垣根入れ部の安定性 | × | 根入れ部の安定性に起因する破損変状が確認されないため | - | |
| (3) 石垣背面全体の安定性 | × | 上部地盤にクラックがなく、下部地盤に隆起等も確認できない。そのため、背面全体を通過する円弧は生じないと判断したため | - | |
| 栗石 | 築石の背面は栗石層、Bc層及びAso-4c層等の複層構造になっているが、築石に土圧を作用する土層としては栗石層が支配的であると判断した。 | | | |

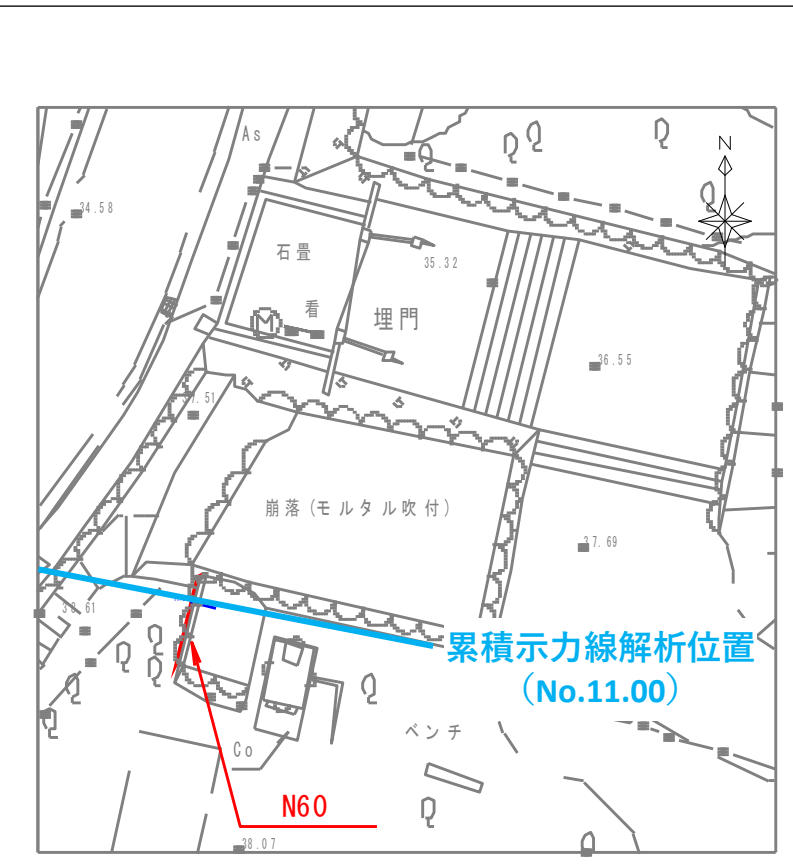
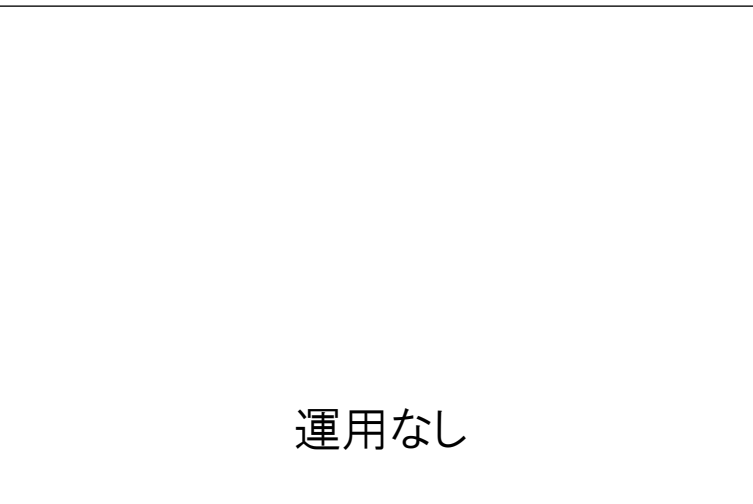
| 診断内容、結果 | | | | |
|---|---|---|---|---|
| (1) 築石の安定性 | ○ | 必須項目 | - | A |
| (2) 石垣根入れ部の安定性 | × | 根入れ部の安定性に起因する破損変状が確認されないため | - | |
| (3) 石垣背面全体の安定性 | × | 上部地盤にクラックがなく、下部地盤に隆起等も確認できない。そのため、背面全体を通過する円弧は生じないと判断したため | - | |
| 栗石 | 築石の背面は栗石層、Bc層及びAso-4c層等の複層構造になっているが、築石に土圧を作用する土層としては栗石層が支配的であると判断した。 | | | |

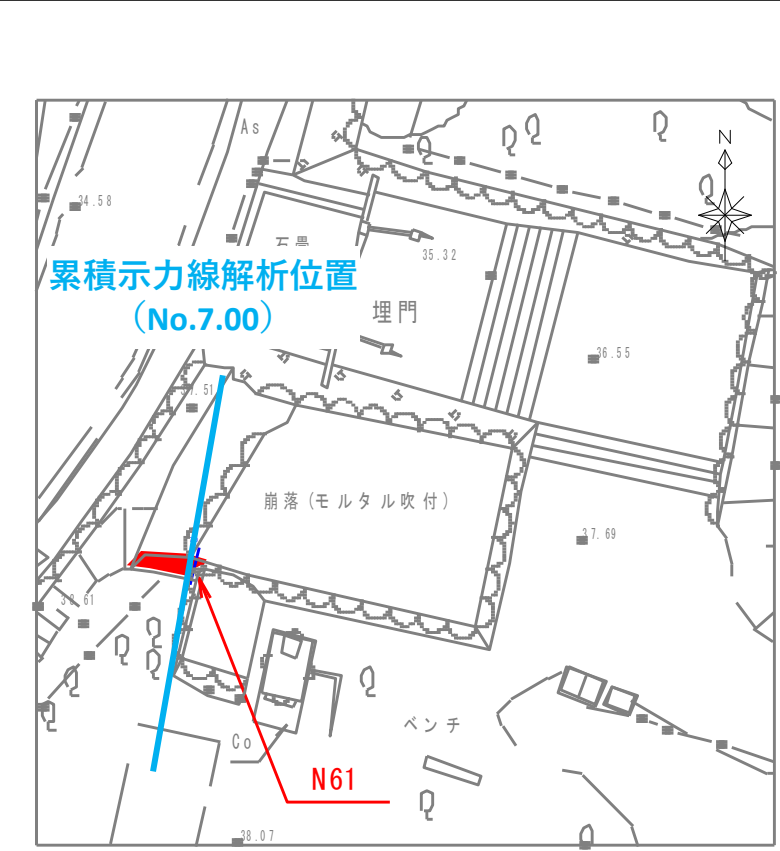
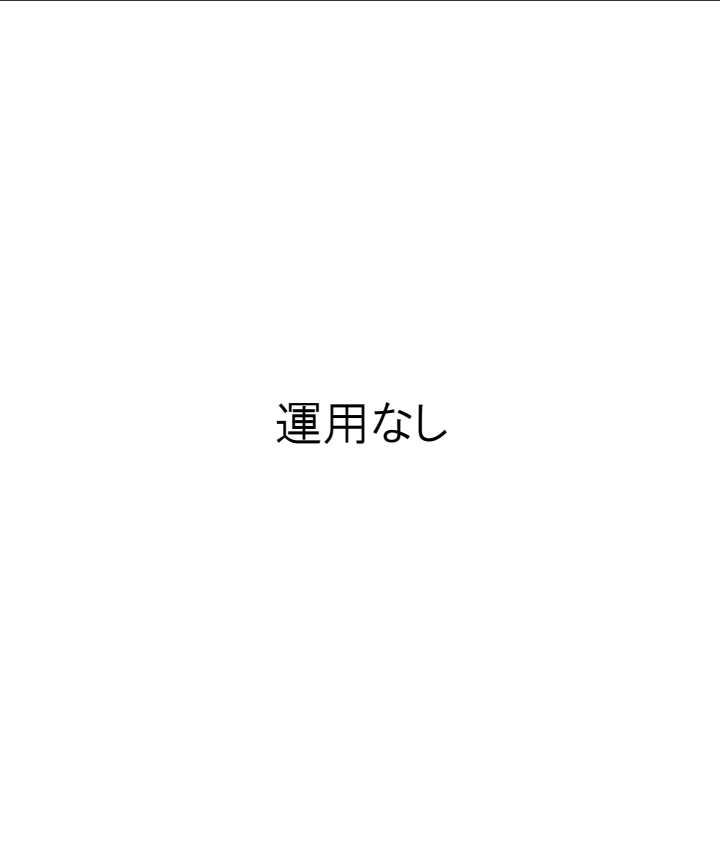
注：地層断面については、近傍の地質調査結果より想定で入れたものである。

| 診断内容、結果 | | | | |
|---|---|---|---|---|
| (1) 築石の安定性 | ○ | 必須項目 | - | A |
| (2) 石垣根入れ部の安定性 | × | 根入れ部の安定性に起因する破損変状が確認されないため | - | |
| (3) 石垣背面全体の安定性 | × | 上部地盤にクラックがなく、下部地盤に隆起等も確認できない。そのため、背面全体を通過する円弧は生じないと判断したため | - | |
| 栗石 | 築石の背面は栗石層、Bc層及びAso-4c層等の複層構造になっているが、築石に土圧を作用する土層としては栗石層が支配的であると判断した。 | | | |

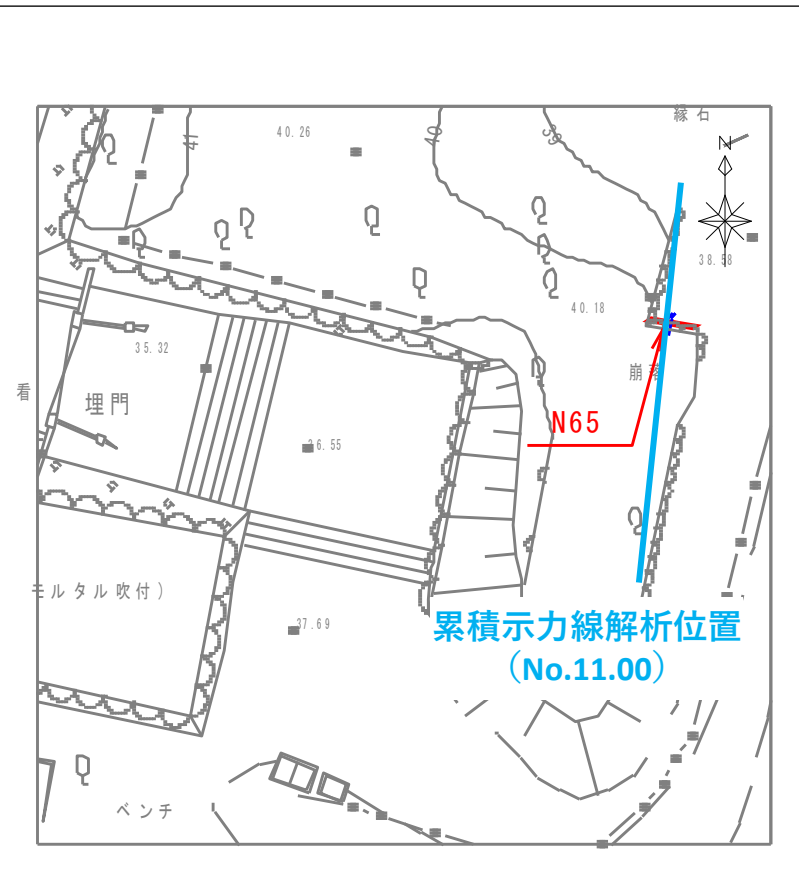
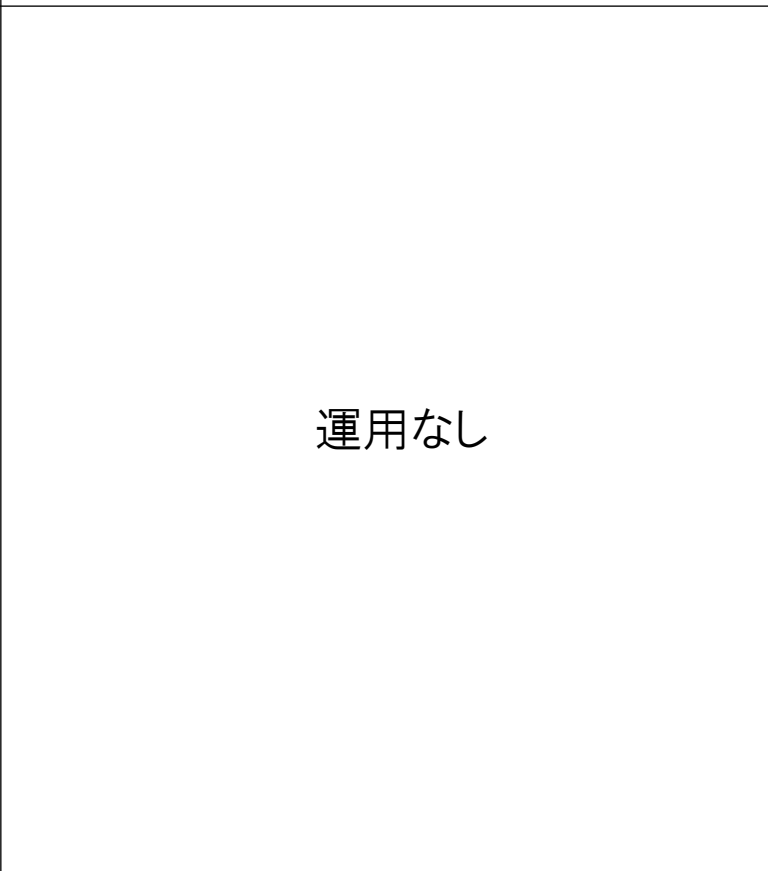
| 立面図 | 地層断面図 | 築石の安定性評価(累積示力線解析) | | | | | | | | | | | | | | | | | | | | | | | |
|---|---|---|---|---|---|---|---|---|---|---|---|---|---|---|---|---|---|---|---|---|---|---|---|--|--|
| | | <table><tr><td>常時</td><td>d= 0.23m</td><td>OK</td><td>Fs= 19.93</td><td>OK</td><td>Fs= 6.18</td></tr><tr><td>中地震</td><td>d= 0.15m</td><td>OK</td><td>Fs= 13.16</td><td>OK</td><td>Fs= 3.43</td></tr><tr><td>大地震</td><td>d= 0.12m</td><td>OK</td><td>Fs= 10.90</td><td>OK</td><td>Fs= 2.99</td></tr><tr><td>判定</td><td colspan="5">OK</td></tr></table> | | 常時 | d= 0.23m | OK | Fs= 19.93 | OK | Fs= 6.18 | 中地震 | d= 0.15m | OK | Fs= 13.16 | OK | Fs= 3.43 | 大地震 | d= 0.12m | OK | Fs= 10.90 | OK | Fs= 2.99 | 判定 | OK | | |
| (1) 築石の安定性 | ○ | 必須項目 | - | A | | | | | | | | | | | | | | | | | | | | | |
| (2) 石垣根入れ部の安定性 | × | 根入れ部の安定性に起因する破損変状が確認されないため | - | | | | | | | | | | | | | | | | | | | | | | |
| (3) 石垣背面全体の安定性 | × | 上部地盤にクラックがなく、下部地盤に隆起等も確認できない。そのため、背面全体を通過する円弧は生じないと判断したため | - | | | | | | | | | | | | | | | | | | | | | | |
| 栗石 | | 築石の背面は栗石層、Bc層の複層構造になっているが、築石に土圧を作用する土層としては栗石層が支配的であると判断した。 | | | | | | | | | | | | | | | | | | | | | | | |
